REGISTRO FOTOGRÁFICO  
PROGRAMA DE MANTENIMIENTO DE EDIFICIOS ESCOLARES PÚBLICOS

SITUACIÓN DEFICIENCIAS DETERMINADAS

| NOMBRE DEL ESTABLECIMIENTO: | EODP Anexa a Escuela Oficial Rural Mixta | DIRECCIÓN DEL ESTABLECIMIENTO: | Aldea Las Delicias, Río Hondo, Zacapa. |
| CÓDIGO DEL ESTABLECIMIENTO: | 19-03-0008-42 | FECHA: | 25 de Octubre de 2024 |

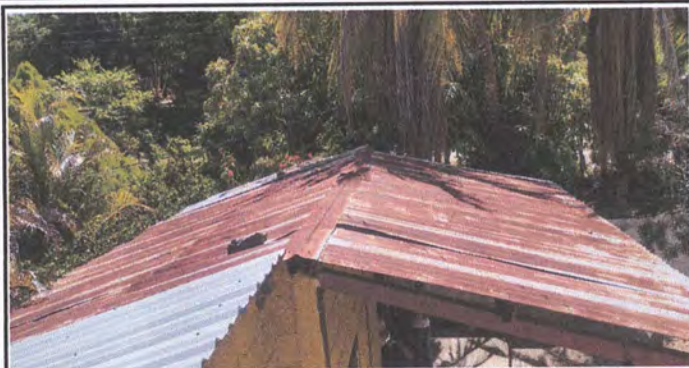
Foto1: Módulo Aula. Sustitución de lámina por lámina troquelada cal. 26.

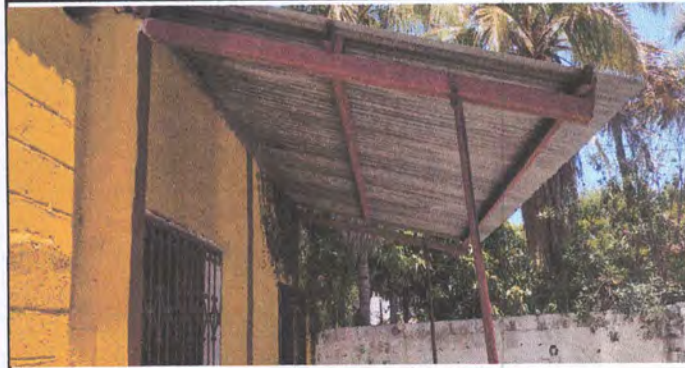
Foto 2: Mantenimiento (pintura) en estructura metálica de techo.

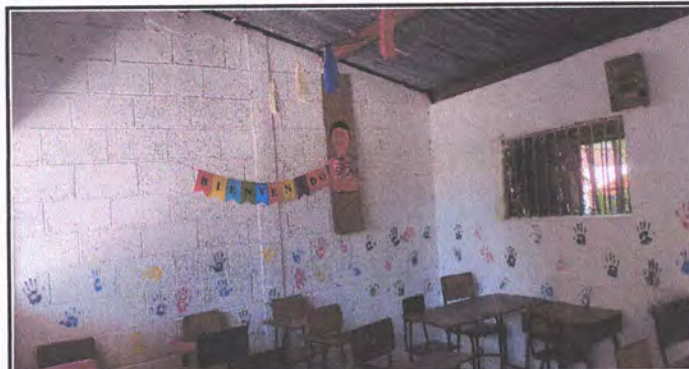
Foto 3: Pintura en muros interiores y exteriores, en muros de block rústico.

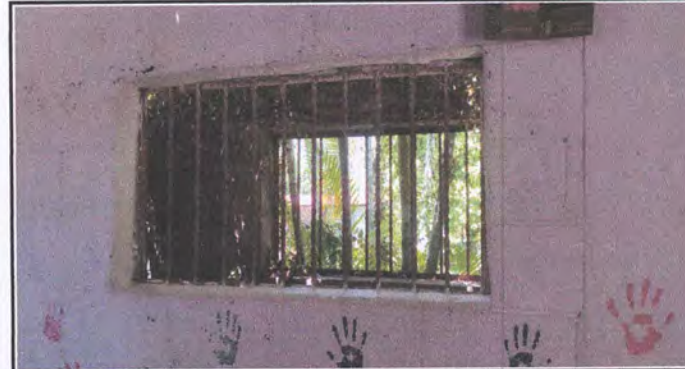
Foto 4: Mantenimiento en balcones de metal y colocación de ventanas de PVC.

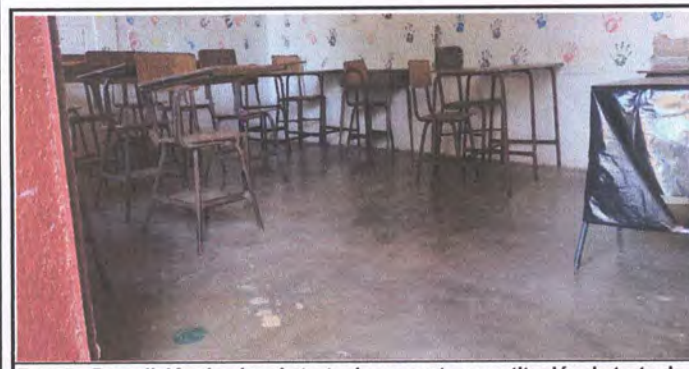
Foto 5: Demolición de piso de torta de concreto y sustitución de torta de concreto dentro de aula e instalación de piso cerámico en aula.

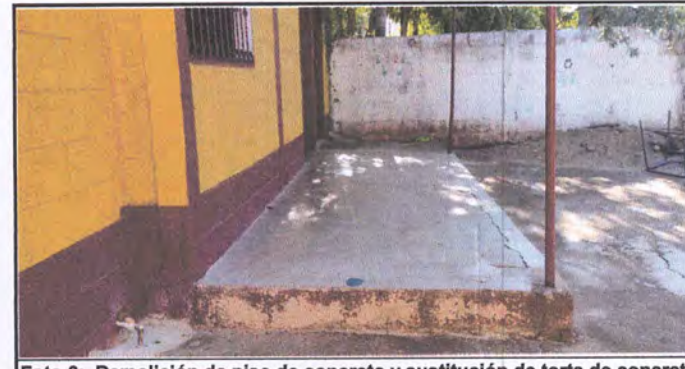
Foto 6: Demolición de piso de concreto y sustitución de torta de concreto en corredor de aula e instalación de piso cerámico.

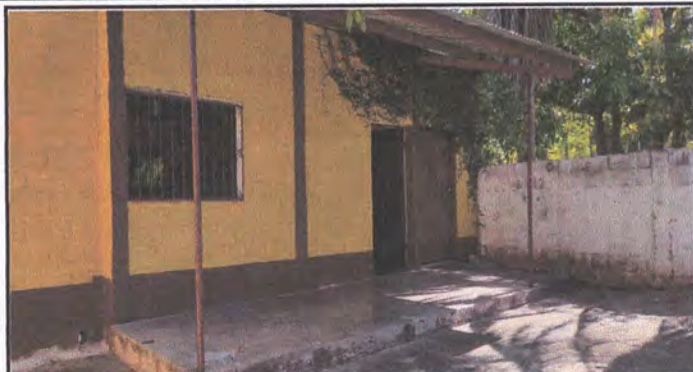
Foto 7: Sustitución de columnas de metal por columnas de concreto de 2.50 de altura.

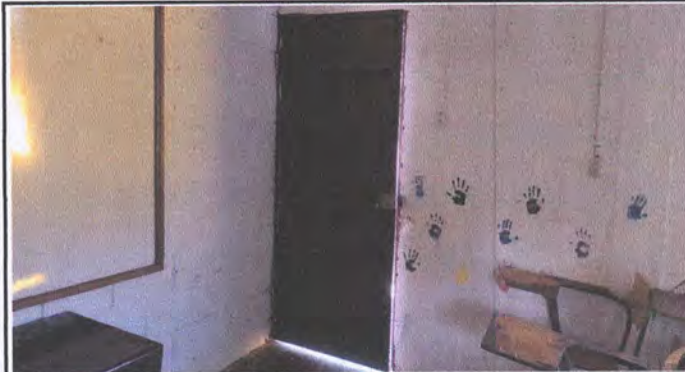
Foto 8: Mantenimiento de puertas de metal (corte + pintura)

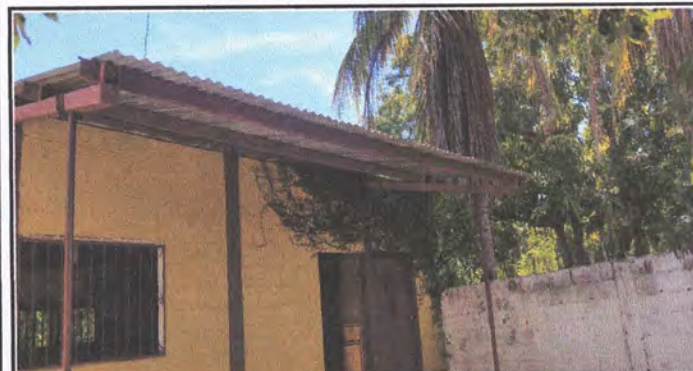
Foto 9: Instalación de canal para agua pluvial e instalación de tubo PVC y sus accesorios para bajada de agua pluvial.

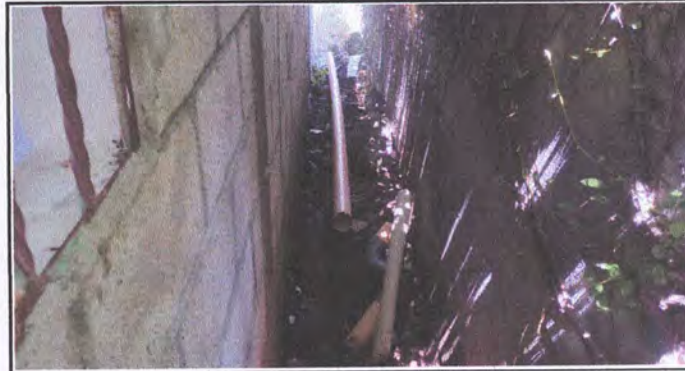
Foto 10: Módulo Red de Drenaje. Mantenimiento red de drenaje (reposición de tubería + reposición de concreto).

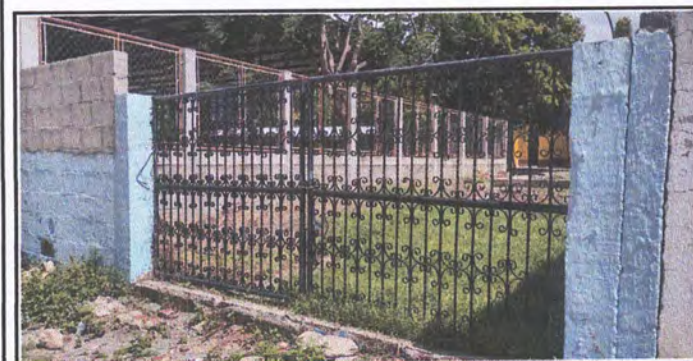
Foto 11: Módulo Porton. Mantenimiento de porton de metal entrada principal (pintura anticorrosiva).

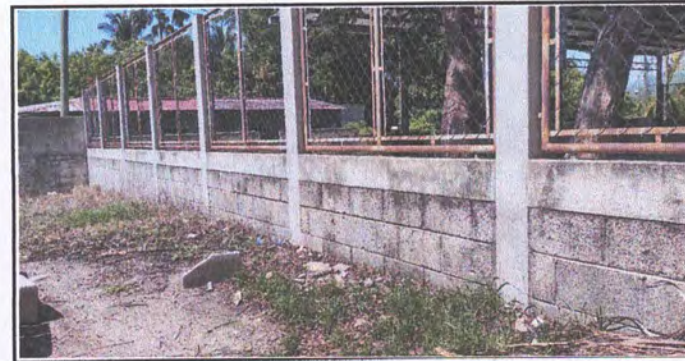
Foto 12: Módulo Muro Perimetral. Repello y cernido en muro perimetral.

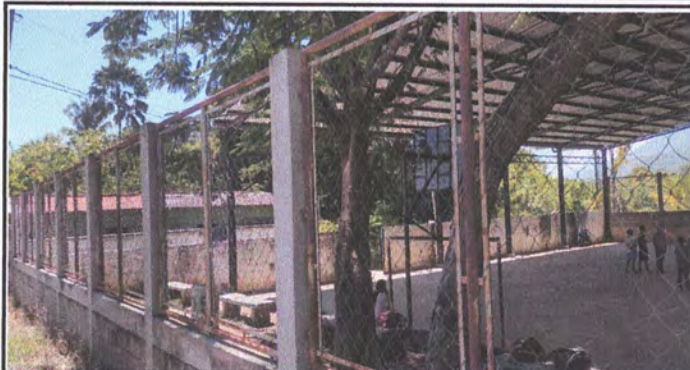
Foto 13: Mantenimiento de malla y pintura en tubos de metal en muro perimetral.

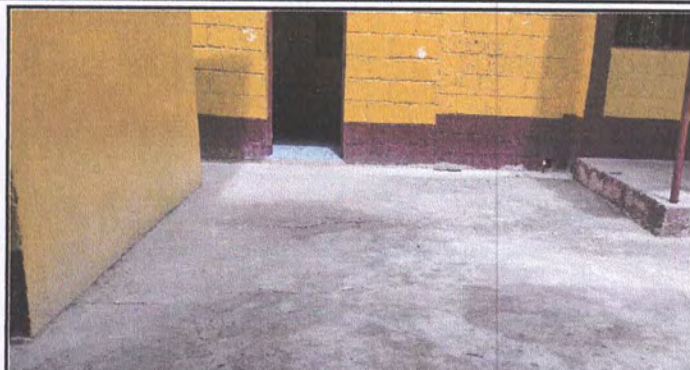
Foto 14: Módulo Losa de Patio. Demolición y retiro de piso de concreto existente en patio y sustitución de torta de piso de concreto en patio.
