SITUACIÓN DEFICIENCIAS DETERMINADAS

POSTERIOR

| NOMBRE DEL ESTABLECIMIENTO: | EODP Anexa a Escuela Oficial Rural Mixta | DIRECCIÓN DEL ESTABLECIMIENTO: | Aldea Las Delicias, Río Hondo, Zacapa. |
| CÓDIGO DEL ESTABLECIMIENTO: | 19-03-0008-42 | FECHA: | 02 de Diciembre de 2024. |

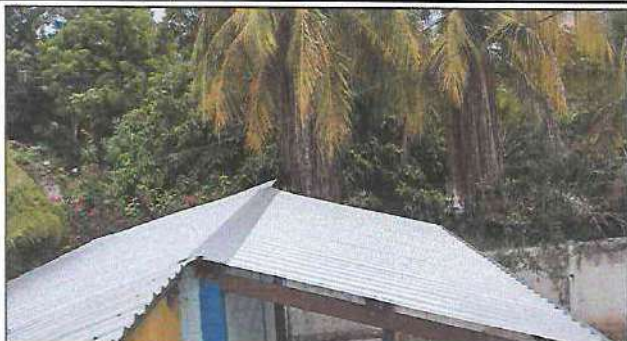
Foto 1: Módulo Aula. Finalización de sustitución de lámina por lámina troquelada cal. 26.

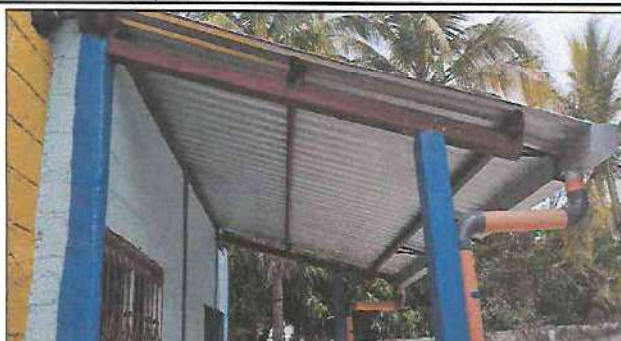
Foto 2: Trabajo finalizado del mantenimiento (pintura) en estructura metálica de techo.

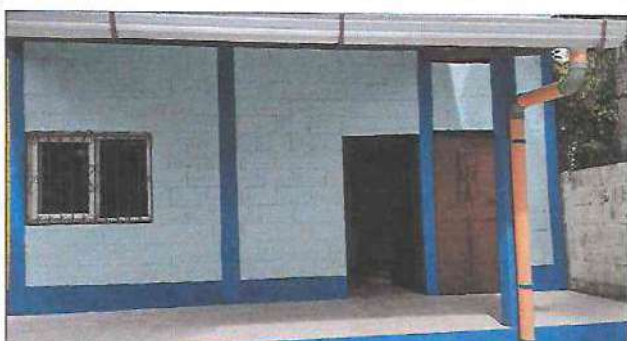
Foto 3: Trabajo terminado de pintura en muros interiores y exteriores, en muros de block rústico.

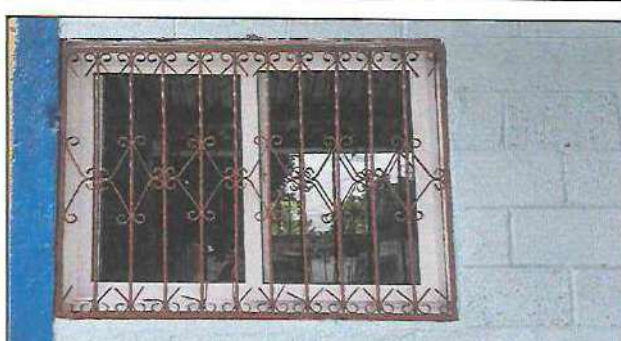
Foto 4: Finalización de mantenimiento en balcones de metal y colocación de ventanas de PVC.

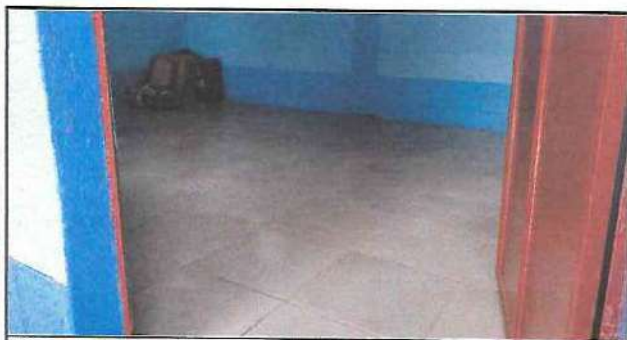
Foto 5: Trabajo terminado de sustitución de torta de concreto e instalación de piso cerámico dentro de aula.

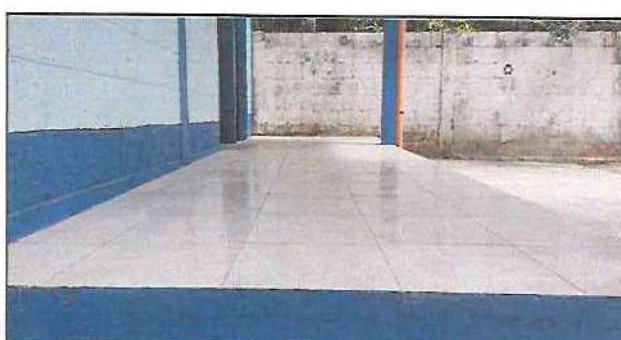
Foto 6: Trabajo terminado de sustitución de torta de concreto e instalación de piso cerámico en corredor de aula.

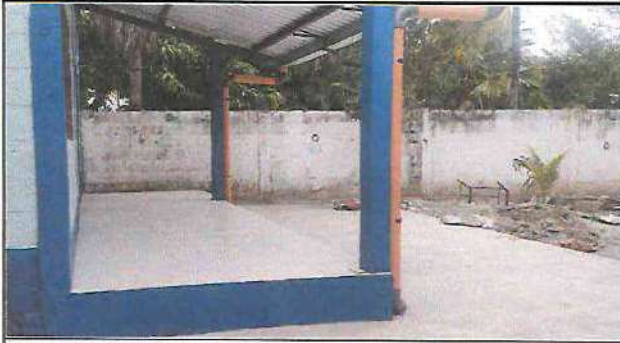
Foto 7: Terminación de sustitución de columnas de metal por columnas de concreto de 2.50 metros de altura.

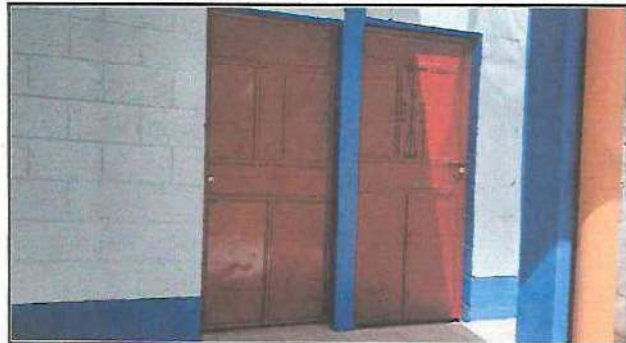
Foto 8: Trabajo realizado de mantenimiento de puertas de metal (corte + pintura).

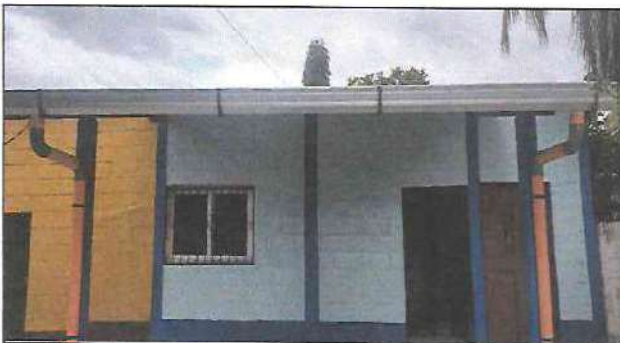
Foto 9: Finalización de instalación de canal para agua pluvial.

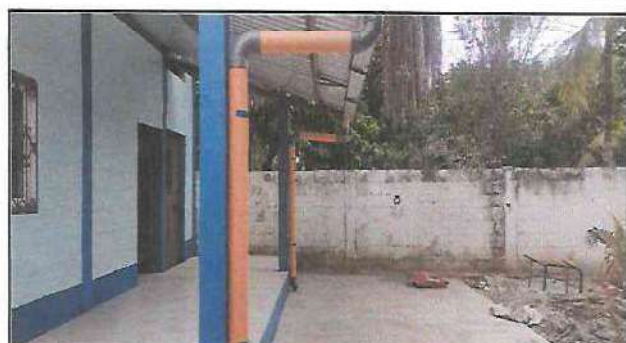
Foto 10: Finalización de instalación de tubos PVC y sus accesorios para bajada de agua pluvial.

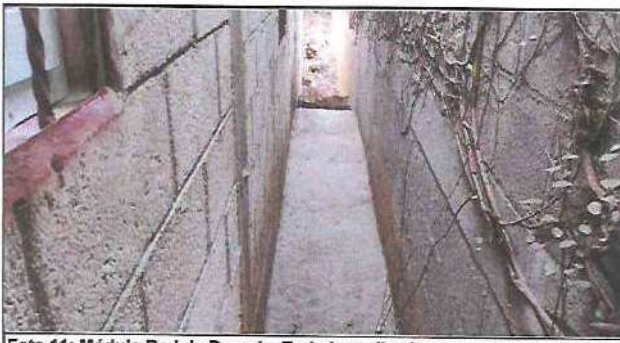
Foto 11: Módulo Red de Drenaje. Trabajo realizado en mantenimiento red de drenaje (reposición de tubería + reposición de concreto).

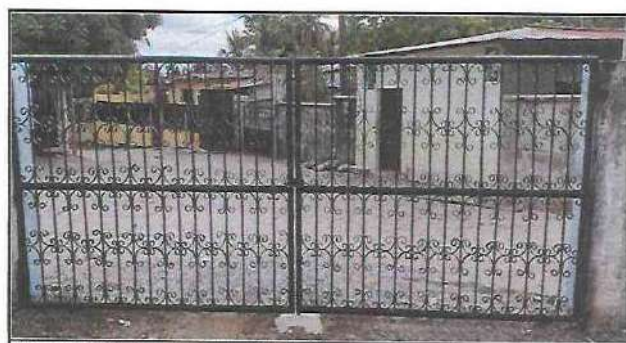
Foto 12: Módulo Portón. Trabajo realizado en mantenimiento de portón de metal entrada principal (pintura anticorrosiva).

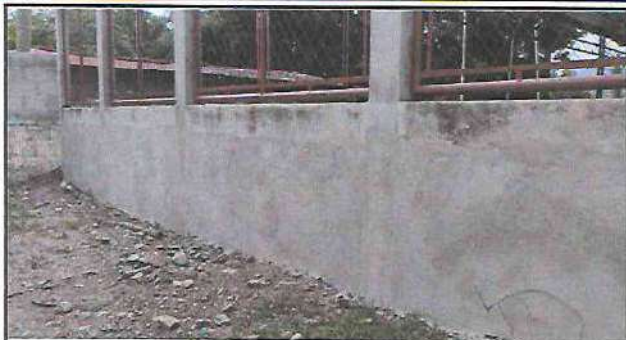
Foto 13: Módulo Muro Perimetral. Trabajo realizado de repello y cernido en muro perimetral.

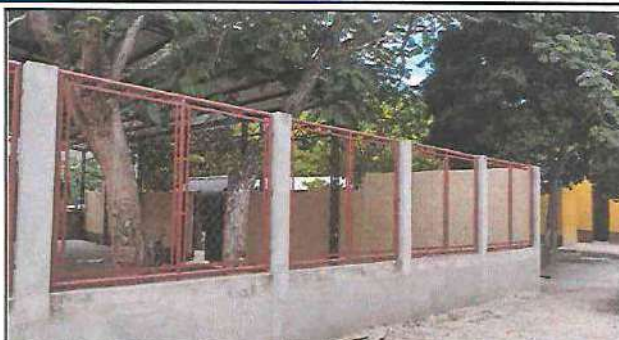
Foto 14: Trabajo finalizado de mantenimiento de malla y pintura en tubos de metal en muro perimetral.

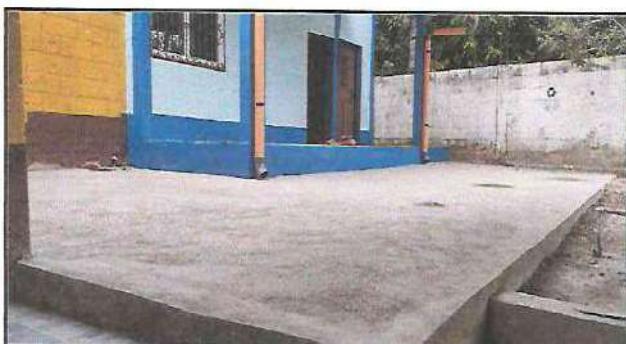
Foto 15: Módulo Losa de Patio. Trabajo realizado de sustitución de torta de piso de concreto en patio.
