| DEPARTAMENTO: | Zacapa | MUNICIPIO: | Río Hondo |
| NOMBRE DEL ESTABLECIMIENTO: | Escuela Oficial Rural Mixta Aldea La Pepesca | DIRECCIÓN DEL ESTABLECIMIENTO: | Aldea La Pepesca |
| CÓDIGO DEL ESTABLECIMIENTO: | 19-03-0102-43 | FECHA: | 20/09/2024 |

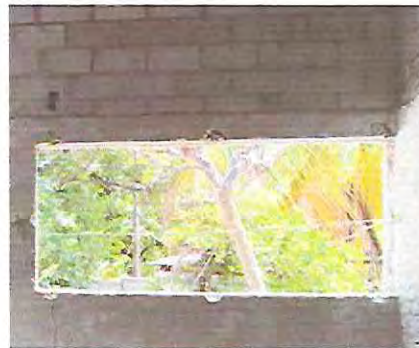
Foto2. Mantenimiento a estructura de metal de ventana y fabricación e instalación de ventana PVC en aula 1

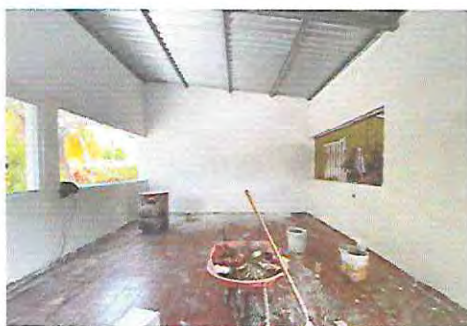
foto 3. Repello y cernido en muro interno y pintura en aula 1

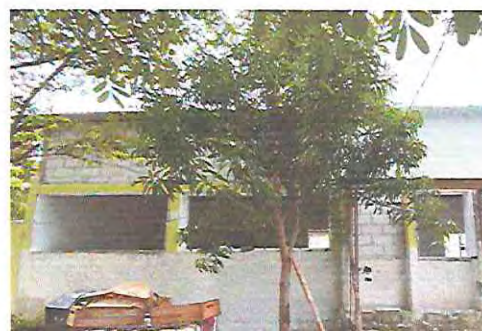
Foto 4. Repello y cernido en muro externo y pintura en aula 1

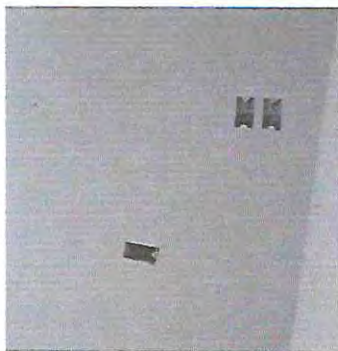
foto 5. Sustitución de tomacorrientes dobles aula 1

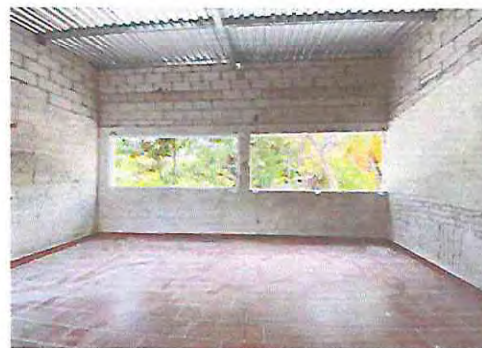
foto 6. Levantado de muro con block para elevar el techo de lamina aula 1

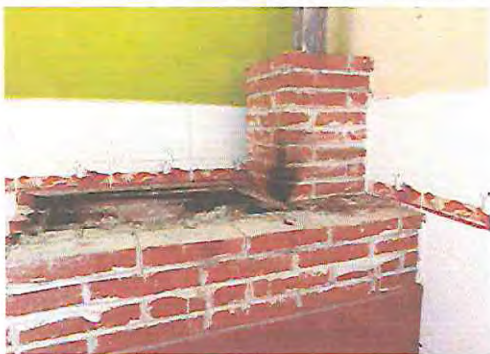
foto 7. Mantenimiento de estufa rural

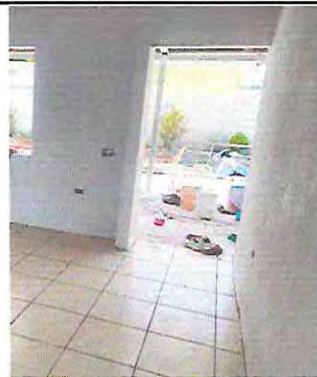
foto 8. Mantenimiento de estructura de metal de puerta aula 2

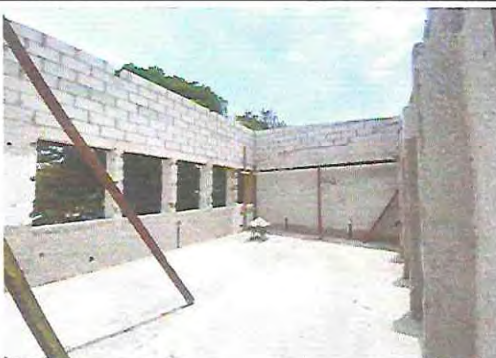
foto 9. Repello, cernido y pintura en muro interno aula 2

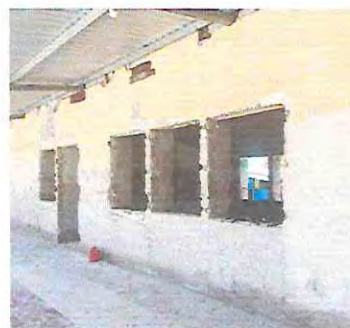
foto 10. Repello, cernido y pintura en muro exterior aula 2

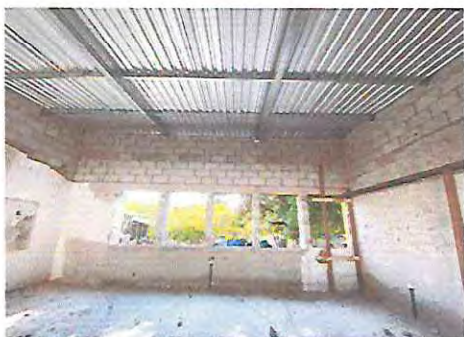
foto 11. Sustitución de lámina por lámina troquelada aluzin calibre 26, sustitución de estructura de soporte de madera por metal, levantado de muro con block para elevar el techo de lámina

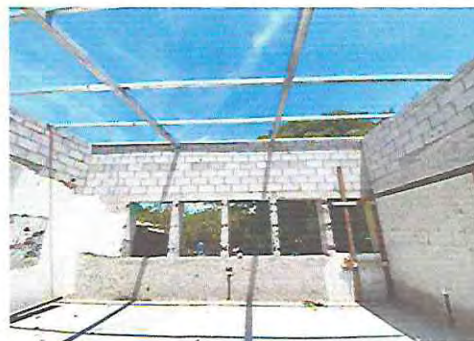
foto 12. Sustitución de ventana de madera por metal aula 2

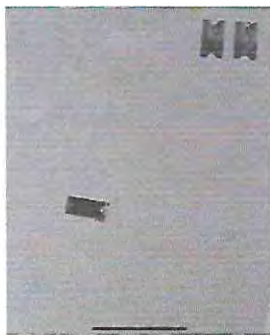
foto 13. Sustitución de tomacorrientes dobles aula 2

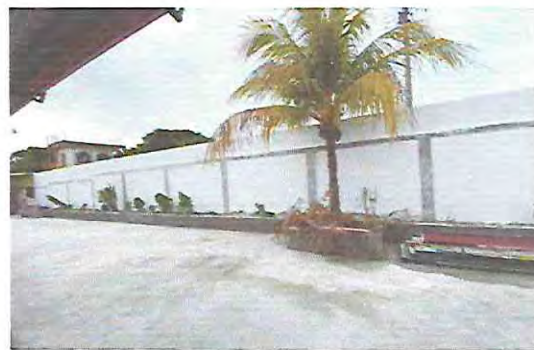
foto 14. Repello, cernido y pintura en muro perimetral lado interno

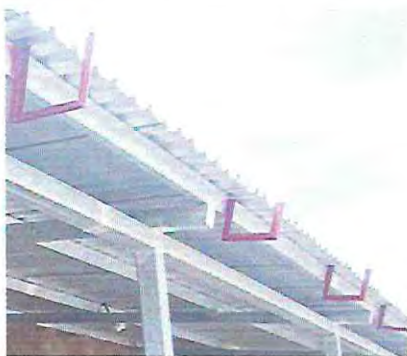
foto 15. Sustitución de canal de metal y soporte de metal para canal en el corredor

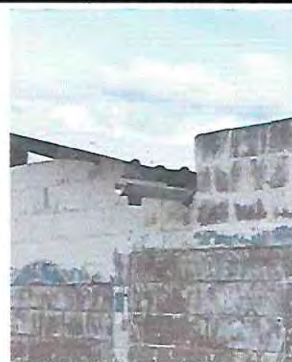
foto 16. Reparación de bajada de agua pluvial
