| DEPARTAMENTO: | Zacapa | MUNICIPIO: | Río Hondo |
| NOMBRE DEL ESTABLECIMIENTO: | Escuela Oficial Rural Mixta Aldea La Pepesca | DIRECCIÓN DEL ESTABLECIMIENTO: | Aldea La Pepesca |
| CÓDIGO DEL ESTABLECIMIENTO: | 19-03-0102-43 | FECHA: | 21/10/2024 |

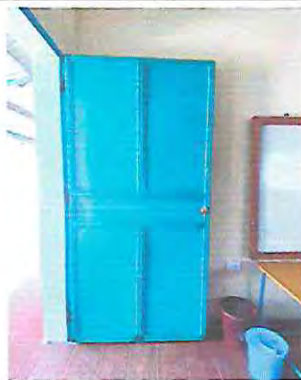
Foto 1. Mantenimiento de estructura de metal de puerta aula 1

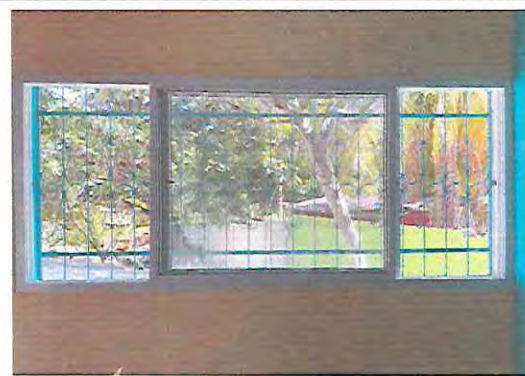
Foto2. Mantenimiento a estructura de metal de ventana y fabricación e instalación de ventana PVC en aula 1

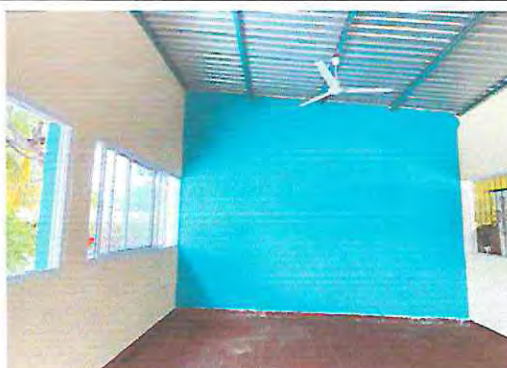
foto 3. Repello y cernido en muro interno y pintura en aula 1

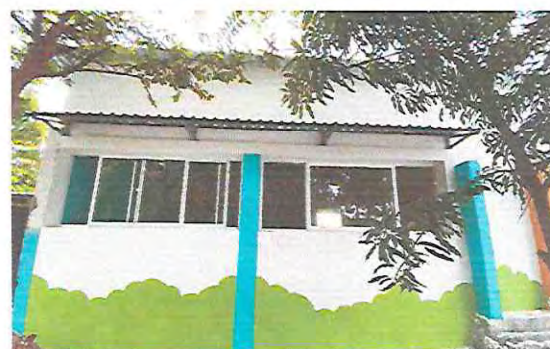
Foto 4. Repello y cernido en muro externo y pintura en aula 1

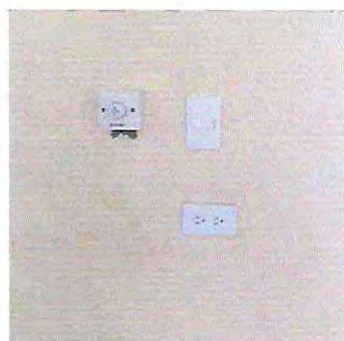
foto 5. Sustitución de tomacorrientes dobles aula 1

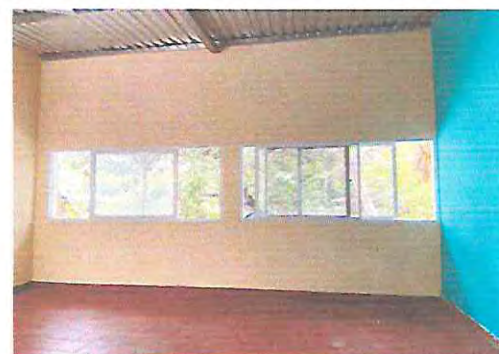
foto 6. Levantado de muro con bloé para elevar el techo de lamina aula 1

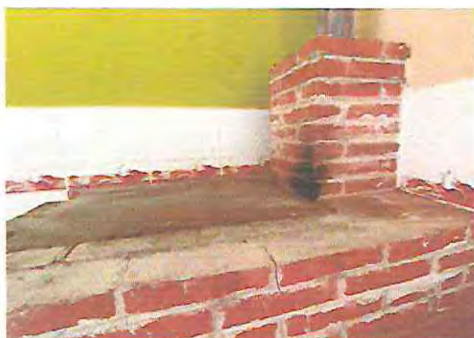
foto 7. Mantenimiento de estufa rural

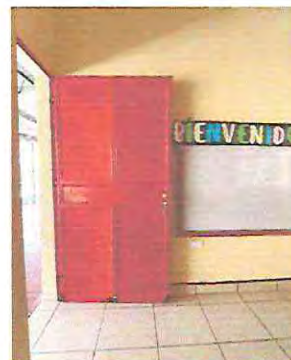
foto 8. Mantenimiento de estructura de metal de puerta aula 2

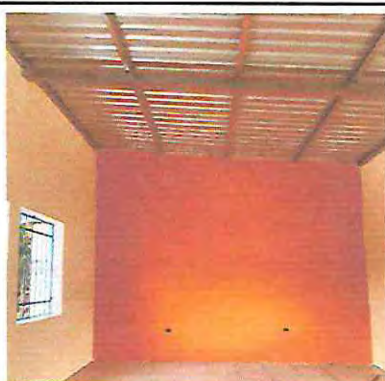
foto 9. Repello, cernido y pintura en muro interno aula 2

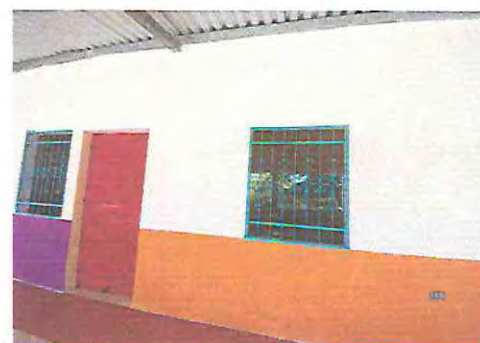
foto 10. Repello, cernido y pintura en muro exterior aula 2

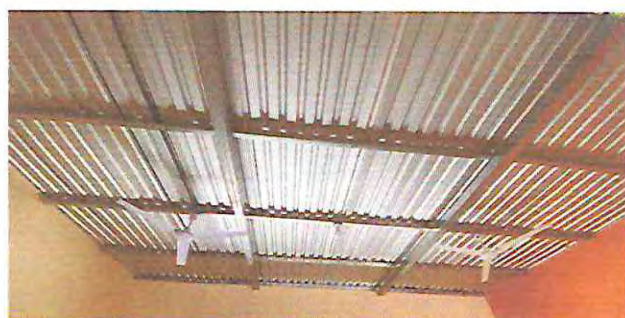
foto 11. Sustitución de lámina por lámina troquelada aluzin calibre 26, sustitución de estructura de soporte de madera por metal, levantado de muro con block para elevar el techo de lámina

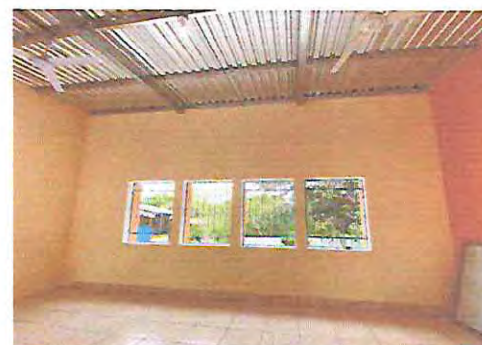
foto 12. Sustitución de ventana de madera por metal aula 2

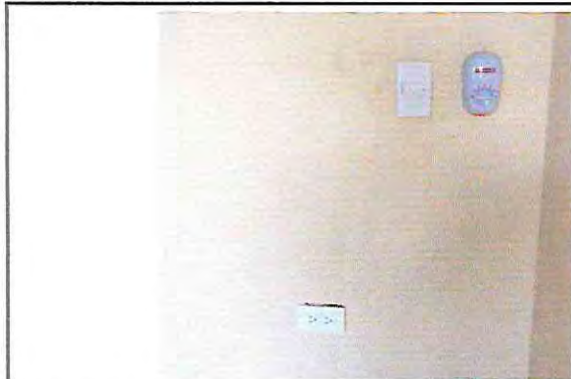
foto 13. Sustitución de tomacorrientes dobles aula 2

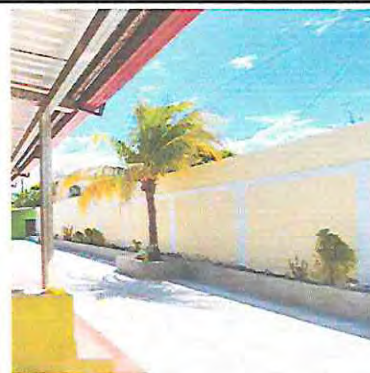
foto 14. Repello, cernido y pintura en muro perimetral lado interno

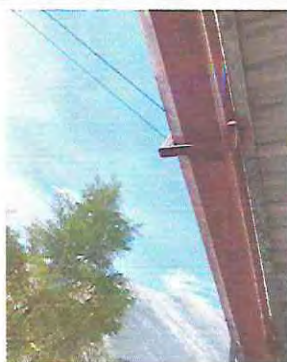
foto 15. Sustitución de canal de metal y soporte de metal para canal en el corredor

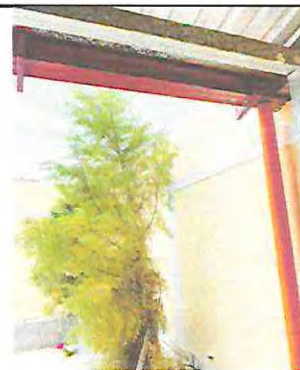
foto 16. Reparación de bajada de agua pluvial
