REGISTRO FOTOGRÁFICO

| NOMBRE DEL ESTABLECIMIENTO: | EORM | DIRECCIÓN DEL ESTABLECIMIENTO: | ALDEA JONES |
| CÓDIGO DEL ESTABLECIMIENTO: | 19-03-0104-43 | FECHA DE LA INSPECCIÓN: | 28/11/2023 |

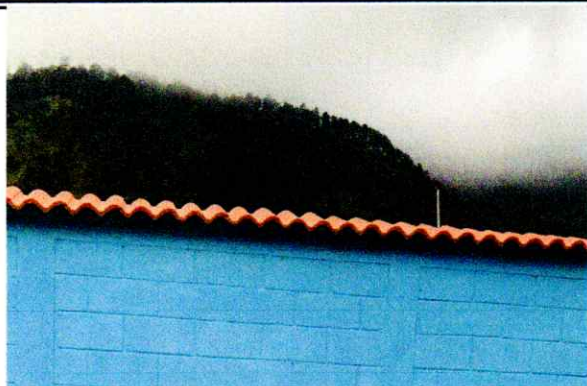
Foto1: Muro exterior del establecimiento

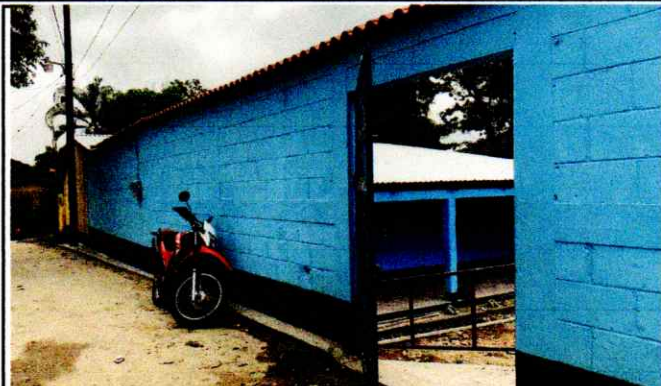
Foto 2: Muro exterior de la escuela

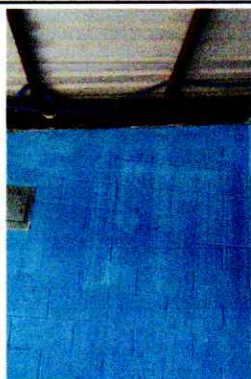
Foto 3: Módulo A, pared con filtración

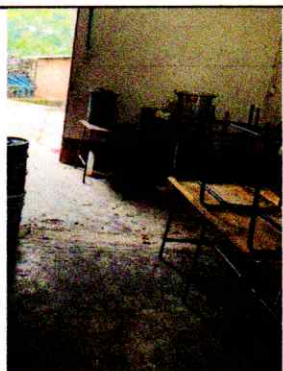
Foto 5: Módulo C, piso de cocina en mal estado

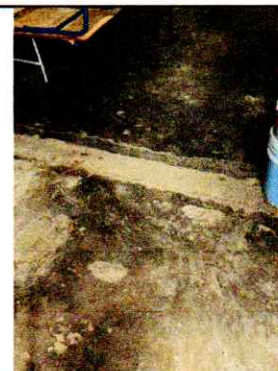
Foto 6: Módulo A, piso en mal estado

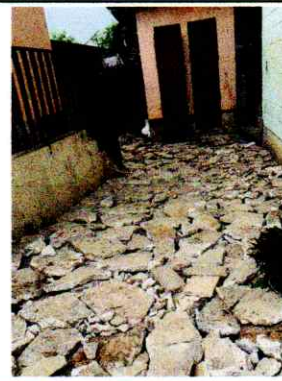
Foto 10: Módulo B, piso exterior y puertas de baño en mal estado
