REGISTRO FOTOGRÁFICO  
PROGRAMA DE MANTENIMIENTO DE EDIFICIOS ESCOLARES PÚBLICOS

| NOMBRE DEL ESTABLECIMIENTO: | Escuela Oficial Rural Mixta | DIRECCIÓN DEL ESTABLECIMIENTO: | Aldea Las Delicias, Río Hondo, Zacapa. |
| CÓDIGO DEL ESTABLECIMIENTO: | 19-03-0108-43 | FECHA: | 05 de Diciembre de 2024. |

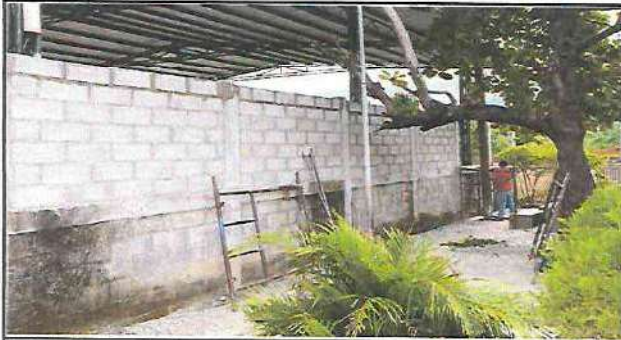
Foto1: Módulo Muro Perimetral. Trabajo terminado de sustitución de malla por bolck en muro perimetral, altura de 1.50 metros.

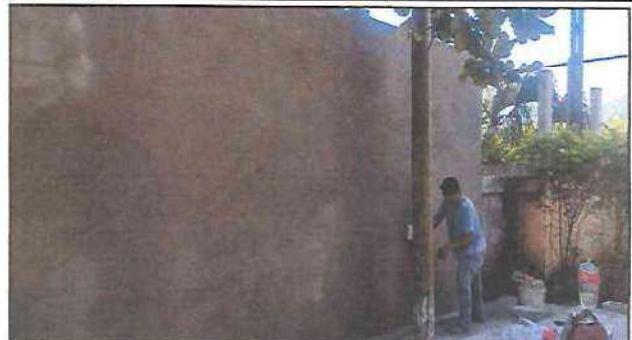
Foto 2: Finalización de reparación de muro perimetral (repello y cernido).

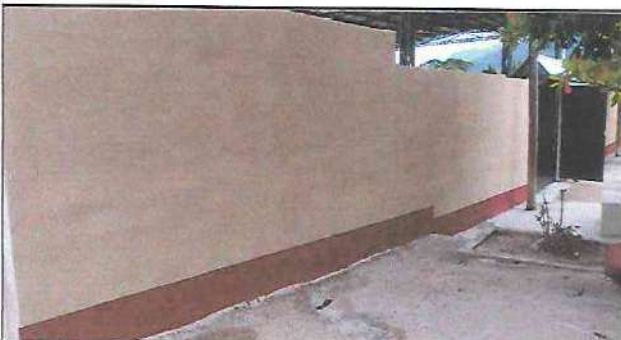
Foto 3: Trabajo terminado en aplicación de Pintura en muros interior y exterior en terminado de cernido.

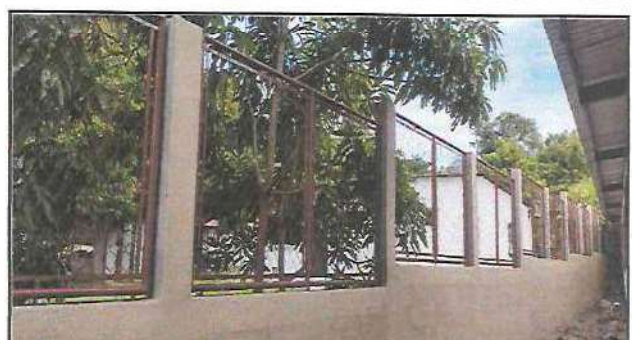
Foto 4: Finalización de mantenimiento de malla y pintura en tubos de metal en muro perimetral parte de atrás de aulas.

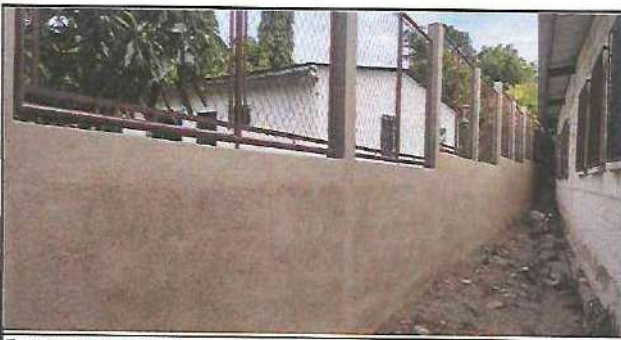
Foto 5: Trabajo finalizado en reparación de muro perimetral parte de atrás de aulas (repello y cernido).

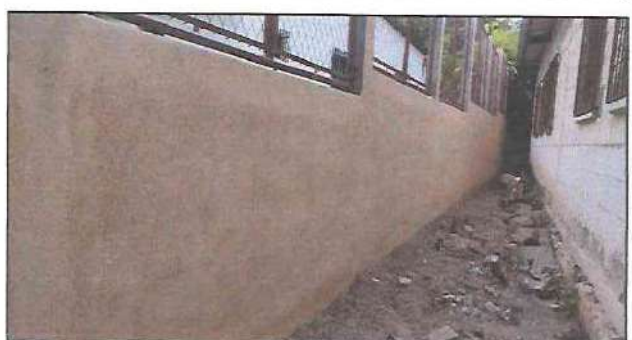
Foto 6: Trabajo terminado en aplicación de pintura en muros interior en terminado de cernido parte de atrás de aulas.

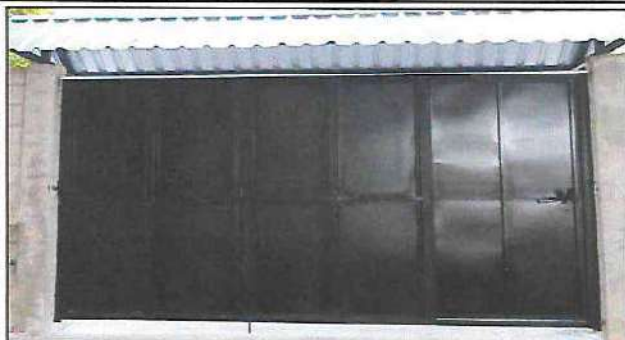
Foto 7: Módulo Portón. Trabajo terminado de sustitución de portón de metal de 2.71 metros de altura por 3.41 metros de ancho.

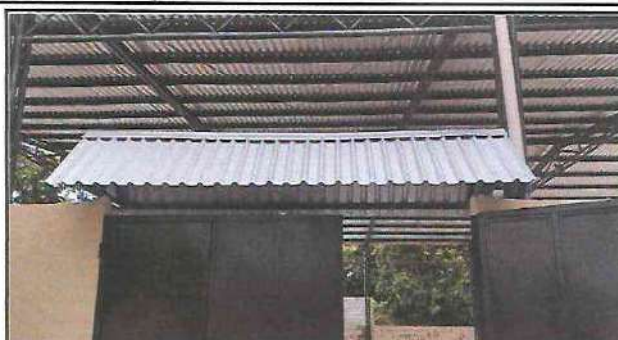
Foto 8: Trabajo finalizado de instalación de techo de lámina troquelada e instalación de estructura metálica arriba de portón.

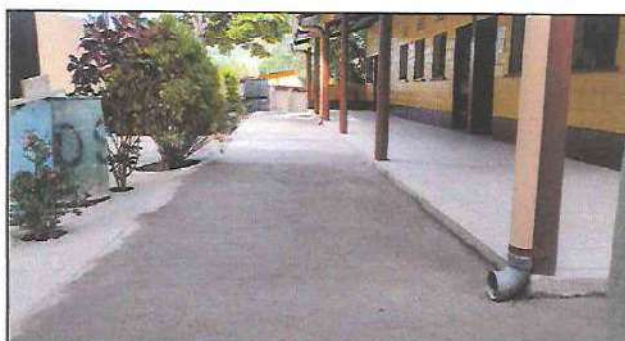
Foto 9: Módulo Losa de Patio. Finalización de trabajo en sustitución de torta de piso de concreto con acabado alisado.

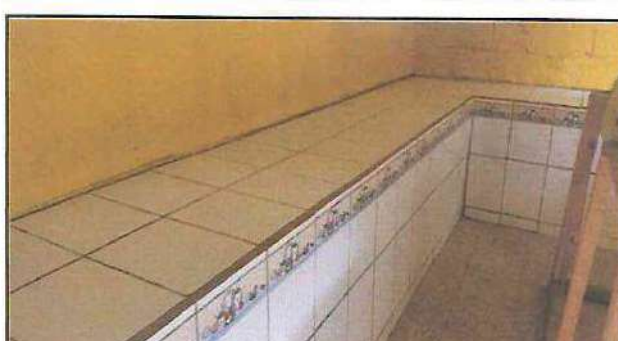
Foto 10: Módulo Cocina. Trabajo realizado en instalación de azulejo en meson de concreto.

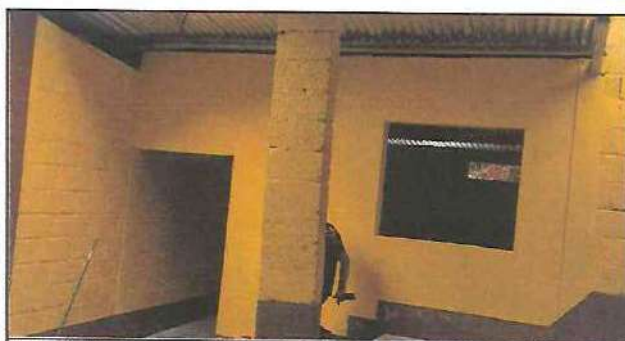
Foto 11: Módulo Cocina. Trabajo terminado en aplicación de pintura en muros interior y exterior en terminado de cernido.

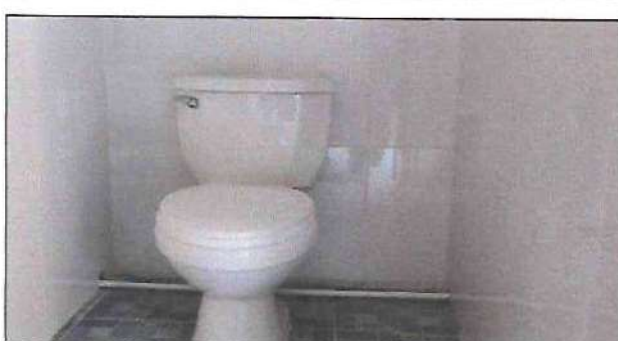
Foto 12: Módulo Baños. Trabajo terminado de colocación de inodoro más accesorios.
