SITUACIÓN DEFICIENCIAS DETERMINADAS

| DEPARTAMENTO: | Zacapa | MUNICIPIO: | Río Hondo |
| NOMBRE DEL ESTABLECIMIENTO: | EODP anexa a EORM | DIRECCIÓN DEL ESTABLECIMIENTO: | Aldea Ojo de Agua |
| CÓDIGO DEL ESTABLECIMIENTO: | 19 03 0787 42 | FECHA: | 15/05/2024 |

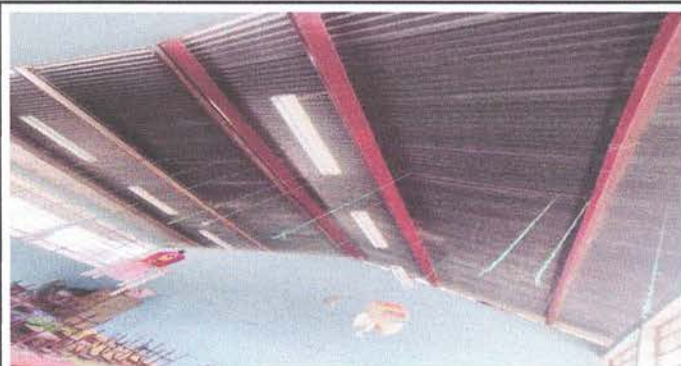
Foto 1: Sustitución de lamina, sustitución de elementos de fijación  
1.1 y 1.3, 1.2

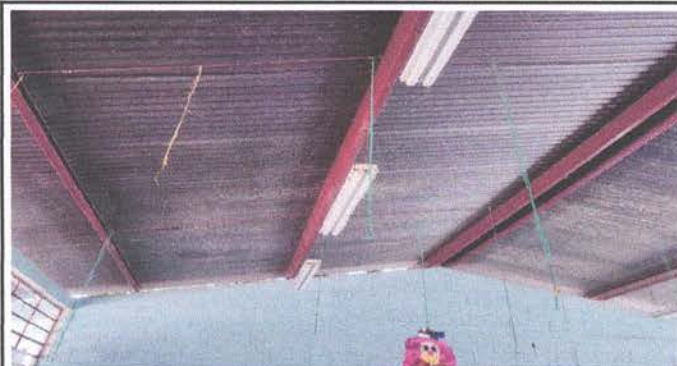
Foto 2: mantenimiento a estructura de soporte de metal.  
2.1

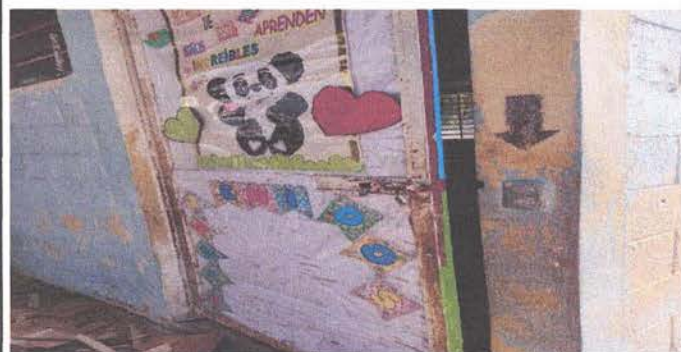
Foto 3: mantenimiento a estructura de puerta, sustitución de chapa.  
4.1 y 4.2

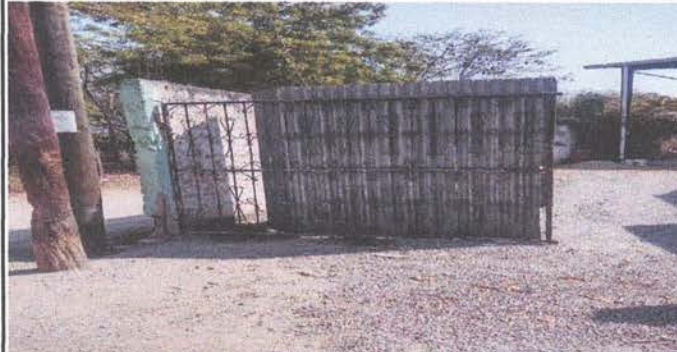
Foto 4: sustitución de portón de metal de 5.50 de largo x 3.50 de alto.  
4.5

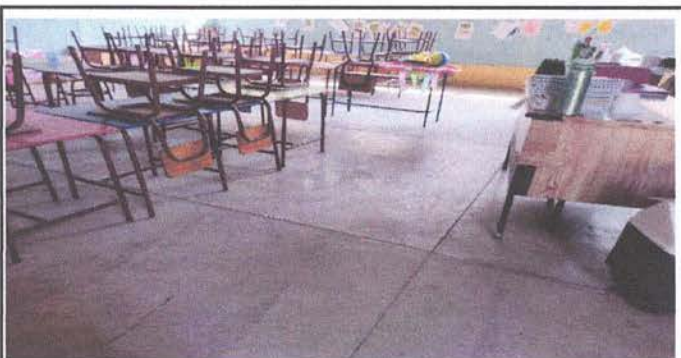
FOTO 5: Reparación de piso de torta de concreto, sustitución de piso de cerámico.  
6.1 y 6.8

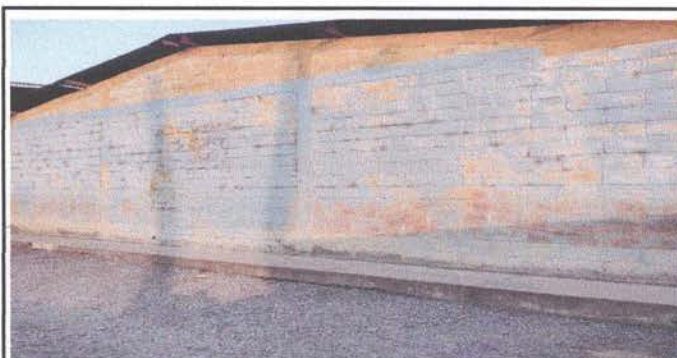
Foto 6: Pintura en muros exteriores e interiores.  
9.1

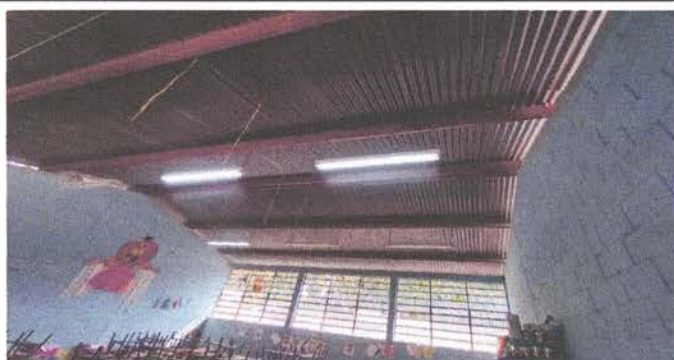
19.12

Foto 7: Instalación de unidades de fuerza tomacorriente, incluye cable eléctrico.

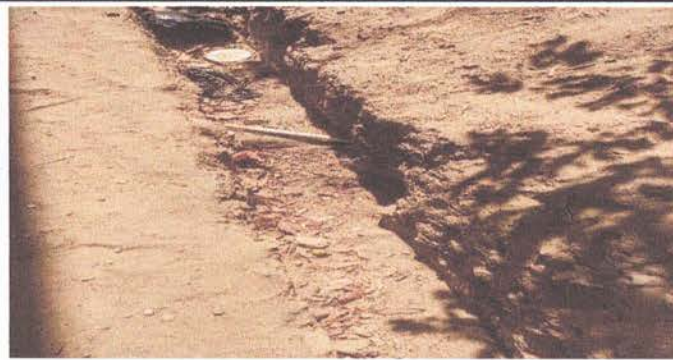
18.2

Foto 8: Instalacion de tuberia PVC 1/2" para habilitar servicio de tinaco.

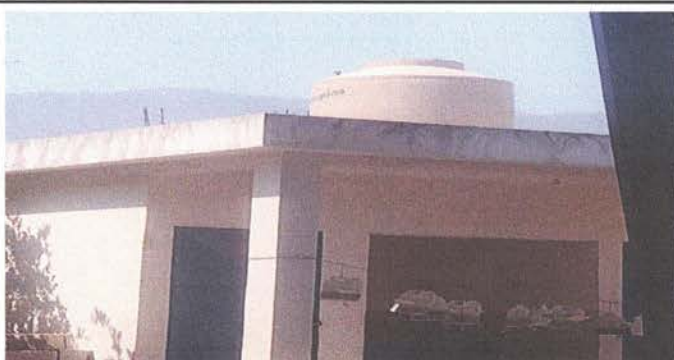
18.2

Foto 9: Reparación y mantenimietno de cisternas / depositos de agua. Para habillar el servicio de tinaco existente.
