SITUACIÓN DEFICIENCIAS DETERMINADAS

| NOMBRE DEL ESTABLECIMIENTO: | E.O.D.P ANEXA A E.O.R.M ALDEA MAL PASO | DIRECCIÓN DEL ESTABLECIMIENTO: | ALDEA MAL PASO, RIO HONDO, ZACAPA |
| CÓDIGO DEL ESTABLECIMIENTO: | 19-03-0840-42 | FECHA: | 02 DE ABRIL 2024 |

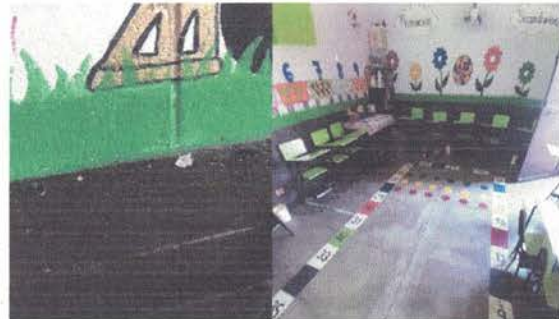
Foto 10. Azulejo en zócalo

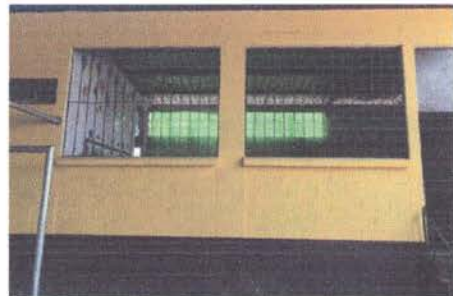
Foto 12. Pared en ventana
