SITUACIÓN DEFICIENCIAS DETERMINADAS

| NOMBRE DEL ESTABLECIMIENTO: | ESCUELA OFICIAL DE PÁRVULOS ANEXA A EORM | DIRECCIÓN DEL ESTABLECIMIENTO: | ALDEA EL ROSARIO |
| CÓDIGO DEL ESTABLECIMIENTO: | 19-03-0872-42 | FECHA: | 5/12/2024 |

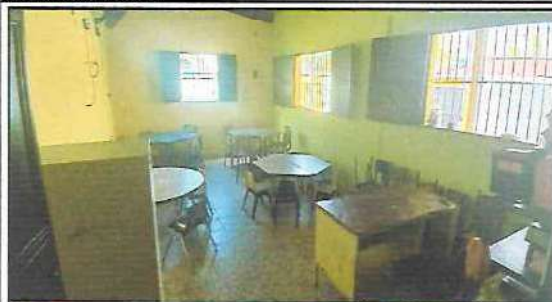
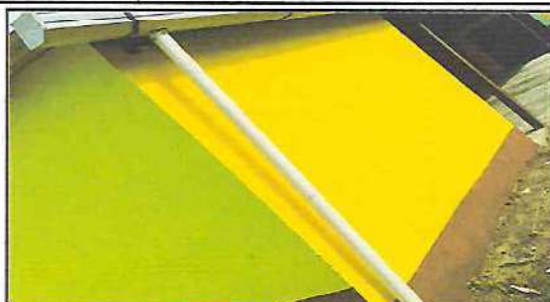
Foto 1: PINTURA EN MUROS EXTERIOR E INTERIOR

Foto 2: PINTURA EN MUROS EXTERIOR E INTERIOR

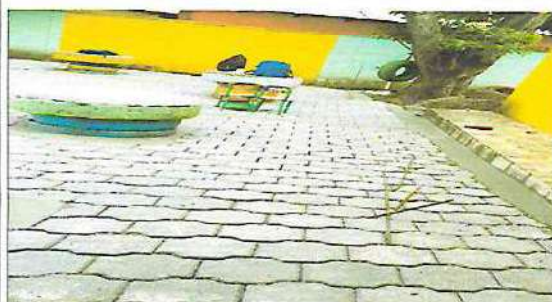
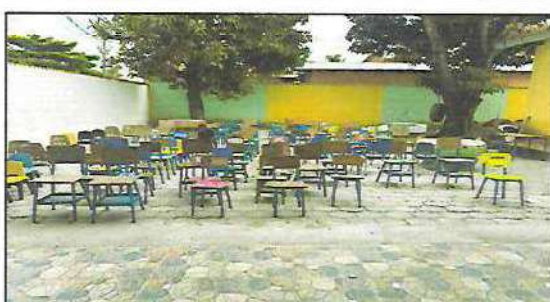
Foto 3: ADOQUINADO EN ÁREA DE JUEGOS

Foto 4: ADOQUINADO EN ÁREA DE JUEGOS

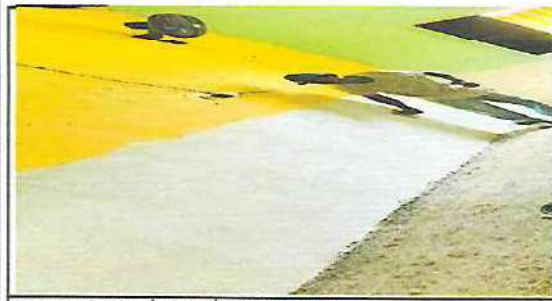
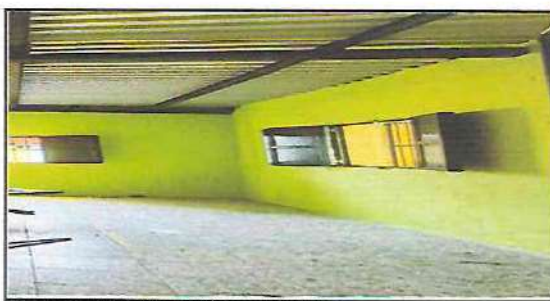
Foto 5: REPARACIÓN DE ZÓCALO EN AULA 1

Foto 6: REPARACIÓN DE ZÓCALO EN AULA 1

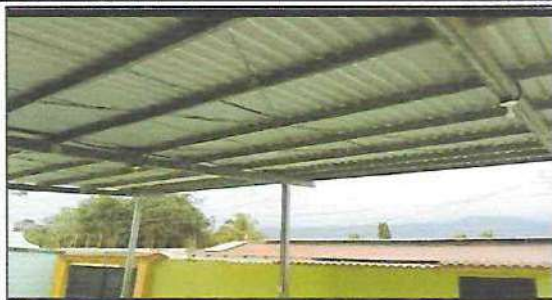
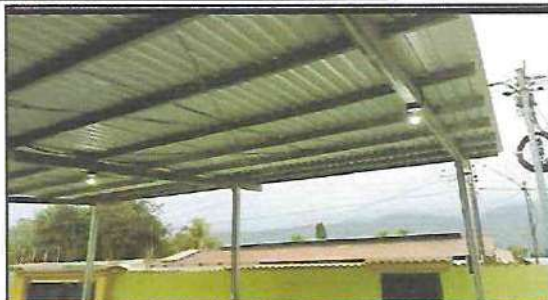
Foto 1: REPARACIÓN DE SISTEMA ELÉCTRICO EN ESCENARIO

Foto 2: REPARACIÓN DE SISTEMA ELÉCTRICO EN ESCENARIO

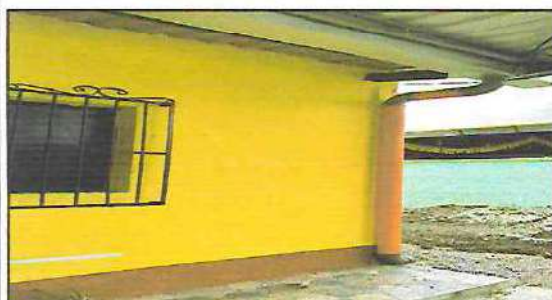
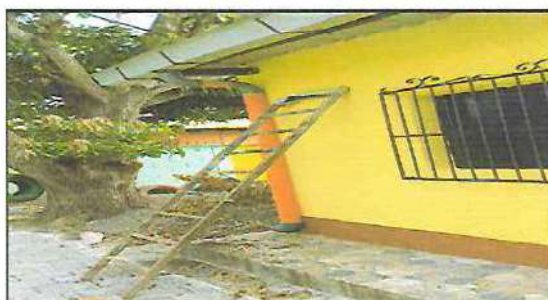
Foto 3: REPARACIÓN DE CANAL Y SISTEMA DE BAJADA PLUVIAL EN ESCENARIO

Foto 4: REPARACIÓN DE CANAL Y SISTEMA DE BAJADA PLUVIAL EN ESCENARIO

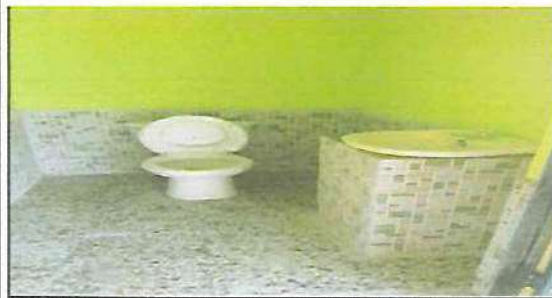
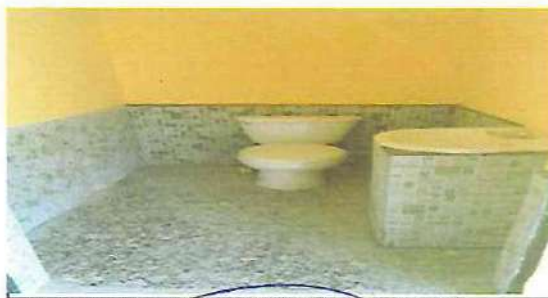
Foto 5: SUSTITUCIÓN DE ARTEFACTO SANITARIO INODORO

Foto 6: SUSTITUCIÓN DE ARTEFACTO SANITARIO INODORO

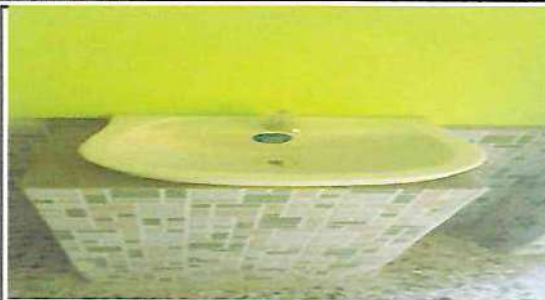
Foto 1: SUSTITUCIÓN DE LLAVE PARA LAVAMANOS

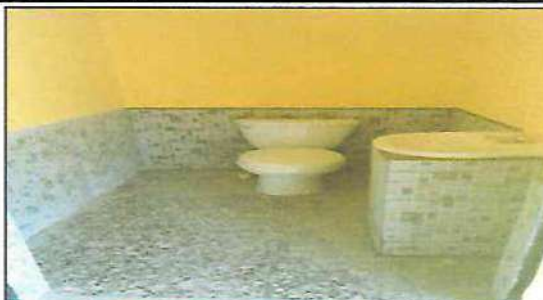
Foto 2: SUMINISTRO DE ZÓCALO DE AZULEJO ANTIDESLIZANTE EN BAÑOS

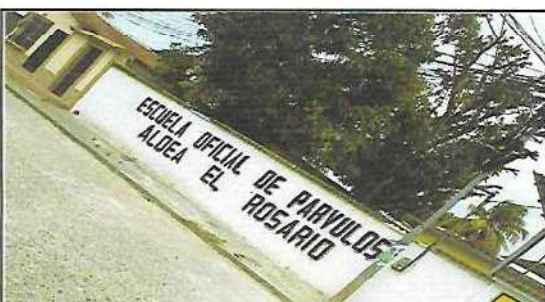
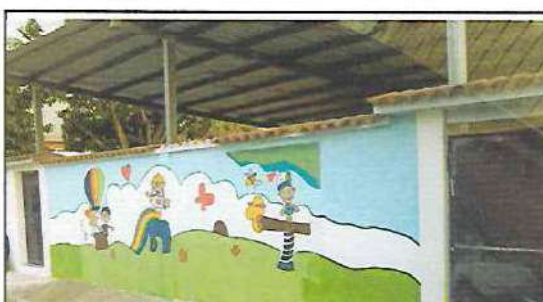
Foto 3: REPELLO EN MURO PRINCIPAL EXTERIOR E INTERIOR

Foto 4: REPELLO EN MURO PRINCIPAL EXTERIOR E INTERIOR

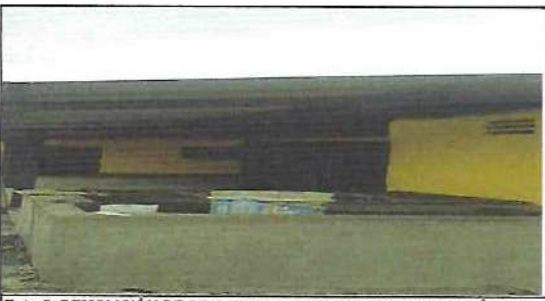
Foto 5: DEMOLICIÓN DE PILA EN MAL ESTADO Y CONSTRUCCIÓN DE NUEVA PILA

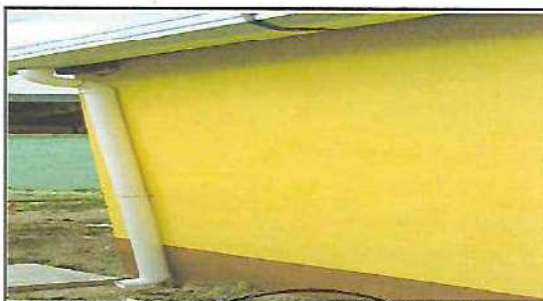
Foto 6: SUSTITUCIÓN DE CANAL Y SISTEMA DE BAJA PLUVIAL
