REGISTRO FOTOGRÁFICO  
PROGRAMA DE MANTENIMIENTO DE EDIFICIOS ESCOLARES PÚBLICOS

SITUACIÓN DEFICIENCIAS DETERMINADAS

| NOMBRE DEL ESTABLECIMIENTO: | INEB TELESECUNDARIA | DIRECCIÓN DEL ESTABLECIMIENTO: | Aldea Jones, Río Hondo, Zacapa |
| CÓDIGO DEL ESTABLECIMIENTO: | 19-03-0933-45 | FECHA: | 30/05/2024 |

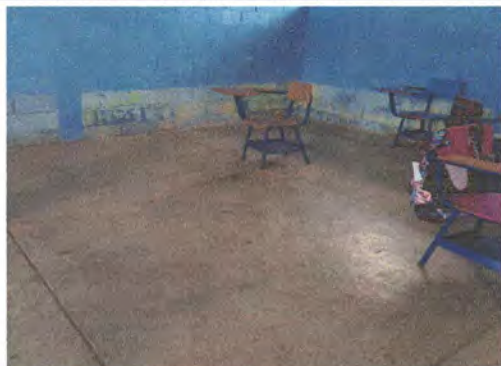
Foto 1: Colocación de piso cerámico para interior de aula.

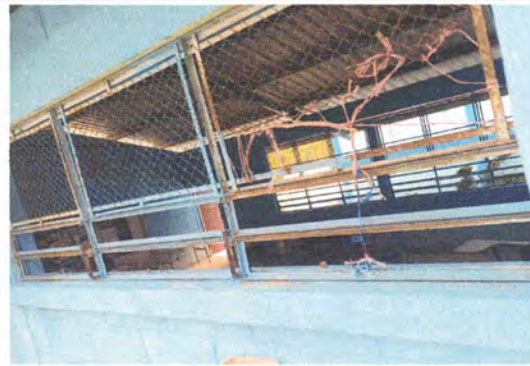
Foto 2: Mantenimiento a estructura de metal de ventana e instalación de malla en aula.

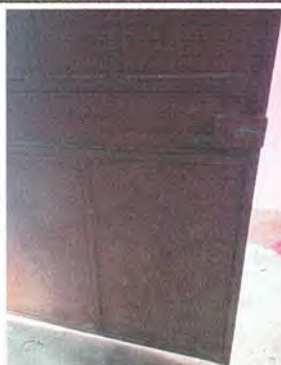
Foto 3: Mantenimiento a estructura (lijado, cambio de tubo, cepillado, sujeciones, aplicación de pintura) y cambio de chapa de dirección

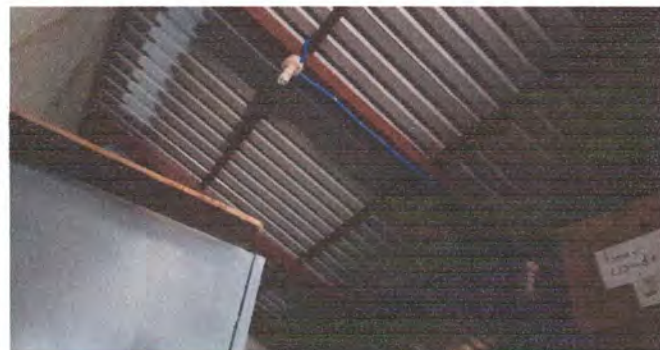
Foto 4: Sustitución cableado eléctrico, sustitución interruptor y tomacorriente doble y sustitución de lámparas en dirección.

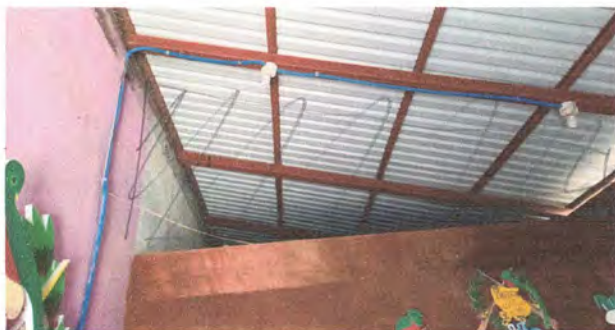
Foto 5: Sustitución e instalación de modulo de madera en dirección.

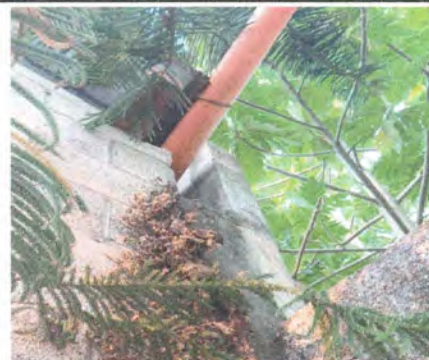
Foto 6: Sustitución de soporte o pescante de metal para canal en dirección.

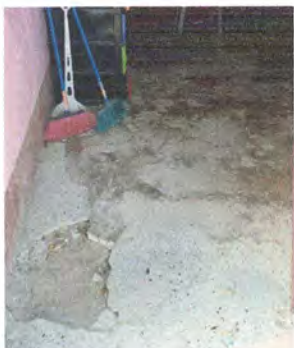
Foto 7: Nivelación de torta de cemento y colocación de piso cerámico para interior de dirección.

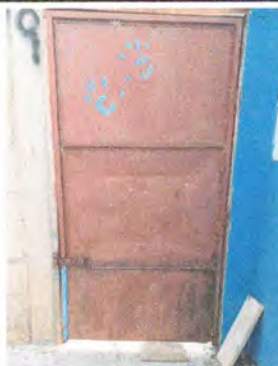
Foto 8: Mantenimiento a estructura de puerta (lijado, cambio de tubo, cepillado, sujeciones, aplicación de pintura) y cambio de chapa puerta parte de atrás de la escuela.

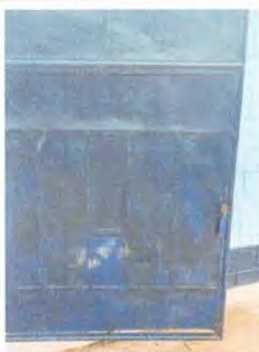
Foto 9: Mantenimiento a estructura de puerta (lijado, cambio de tubo, cepillado, sujeciones, aplicación de pintura) y cambio de chapa parte de enfrente de la escuela.

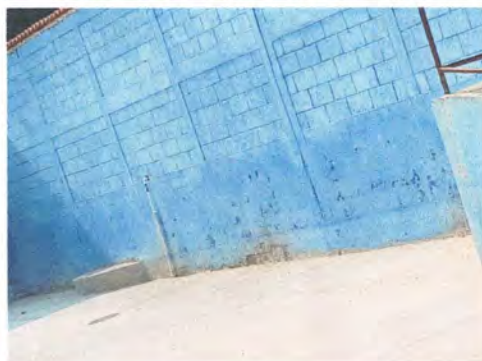
Foto 10: Pintura en muros exteriores e interiores, escenario, aula, dirección y parte de enfrente de la escuela.
