SITUACIÓN DEFICIENCIAS DETERMINADAS

| DEPARTAMENTO: | ZACAPA | MUNICIPIO: | RIO HONDO |
| NOMBRE DEL ESTABLECIMIENTO: | INEB Teicsecundaria | DIRECCIÓN DEL ESTABLECIMIENTO: | ALDEA JONES, RIO HONDO, ZACAPA. |
| CÓDIGO DEL ESTABLECIMIENTO: | 19-03-0933-45 | FECHA: | 18/08/2024 |

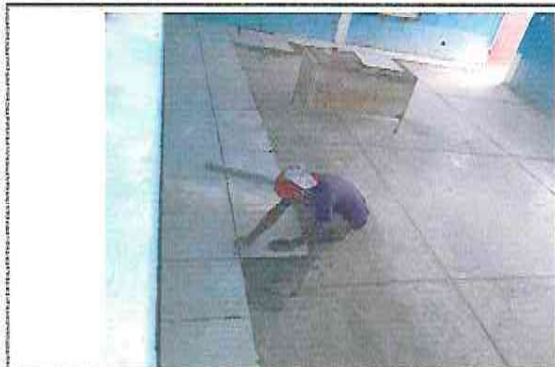
Foto 1: Proceso de colocación de piso cerámico para interior de aula.

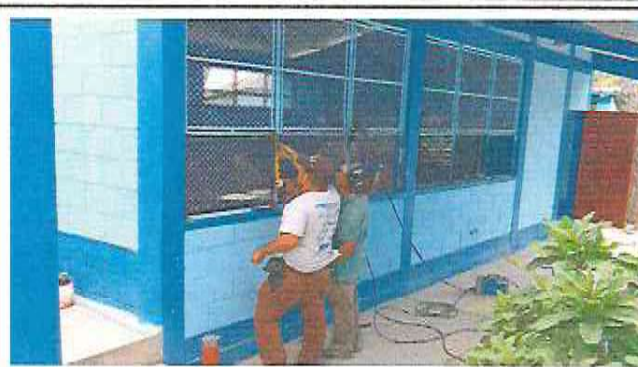
Foto 2: Proceso de mantenimiento a estructura de ventanas e instalación de malla en aula.

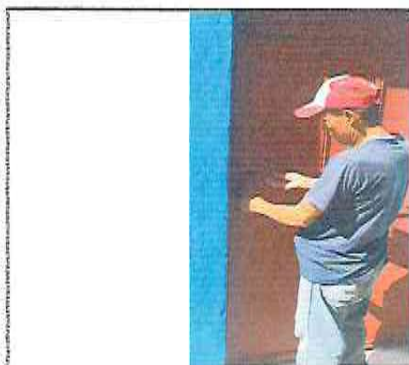
Foto 3: Proceso de mantenimiento a estructura (lijado, cepillado, sujeciones, aplicación de pintura) y cambio de chapa de puerta en módulo de dirección.

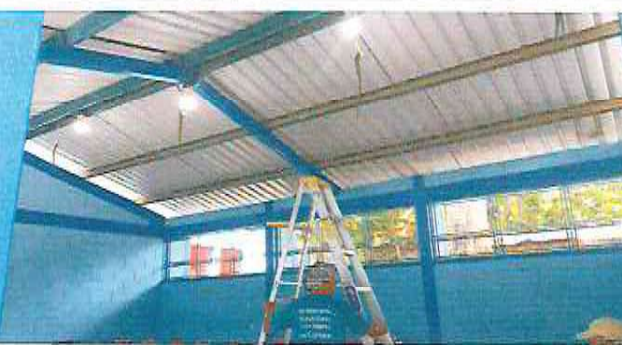
Foto 4: Inicio de sustitución de cableado eléctrico, sustitución interruptor, tomacorriente doble y sustitución de lámparas en dirección.

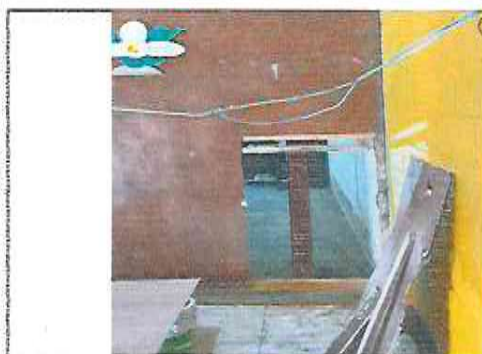
Foto 5: Proceso de sustitución e instalación de modulo de madera en dirección.

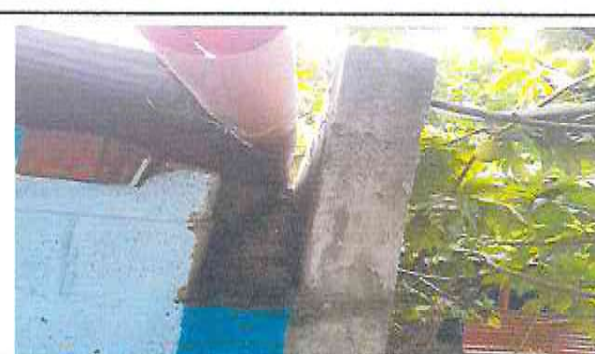
Foto 6: Reparación y sustitución de soporte o pescante de metal para canal en dirección.

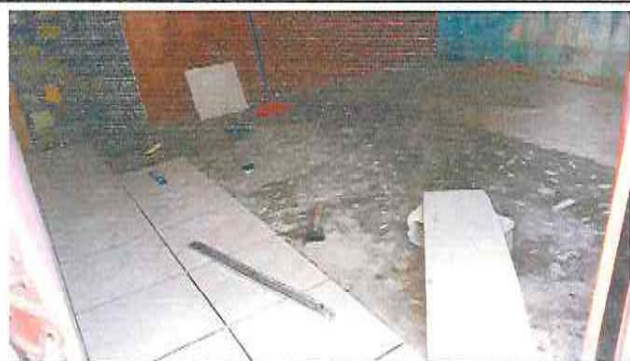
Foto 7: Proceso de nivelación de torta de cemento y colocación de piso cerámico para interior de dirección.

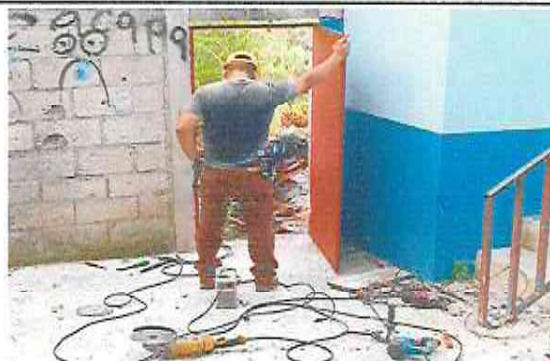
Foto 8: Proceso de mantenimiento a estructura (lijado, cepillado, sujeciones, aplicación de pintura) y cambio de chapa de puerta en parte de atrás de la escuela.

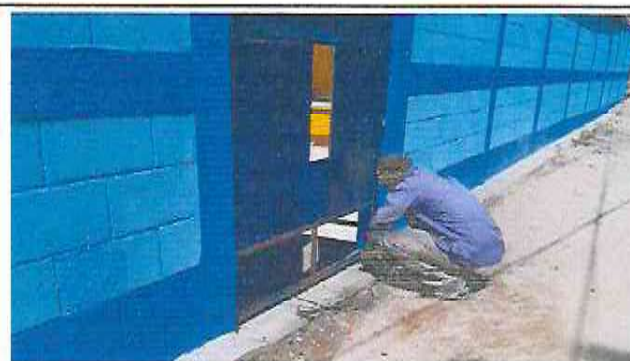
Foto 9: Proceso de mantenimiento a estructura (lijado, cepillado, sujeciones, aplicación de pintura) y cambio de chapa de puerta en parte de enfrente de la escuela.

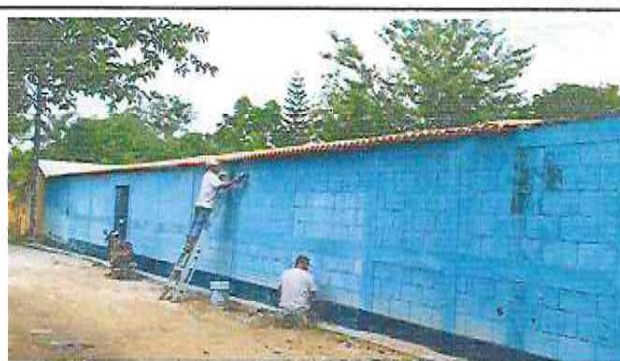
Foto 10: Pintando muros interiores y exteriores, escenario, aula, dirección y parte de enfrente de la escuela.
