SITUACIÓN DEFICIENCIAS DETERMINADAS

| NOMBRE DEL ESTABLECIMIENTO: | EODP ANEXA A EORM ALDEA MAL PASO | DIRECCIÓN DEL ESTABLECIMIENTO: | ALDEA MAL PASO |
| CÓDIGO DEL ESTABLECIMIENTO: | 19-04-0003-42 | FECHA: | 06/12/2024 |

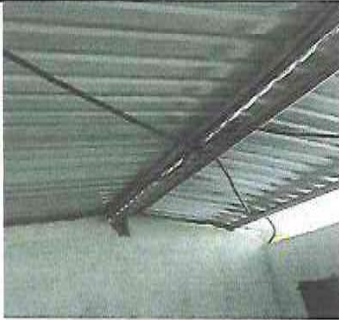
Foto 7: Sustitución de caleado flexitubo en el sistema electrico

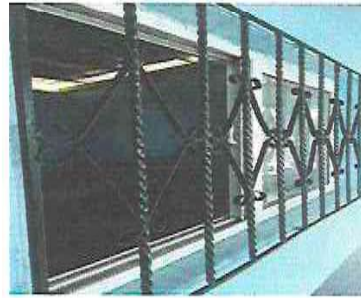
Foto 8: mantenimiento a balcones de metal (Lijado, Cepillado y Pintado)

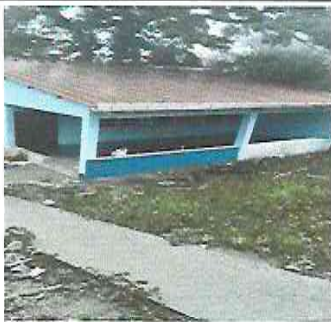
Foto 9: mantenimiento de láminas y aplicación de pintura

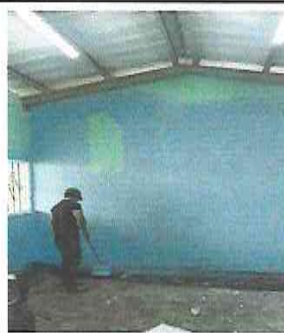
Foto 10: Pintura en muros interiores y exteriores

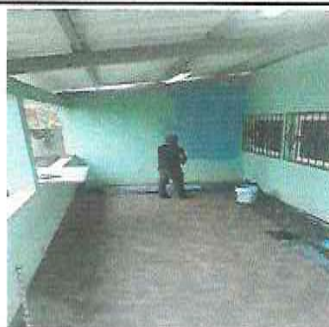
Foto 17: Sustitución de piso de torta de concreto por piso ceramico

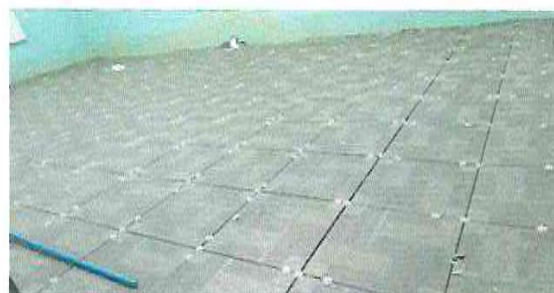
Foto 18: Sustitución de piso de torta de concreto por piso ceramico

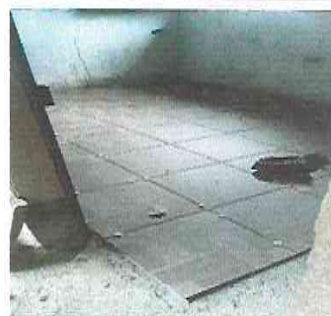
Foto 20: Sustitución de piso de torta de concreto por piso ceramico

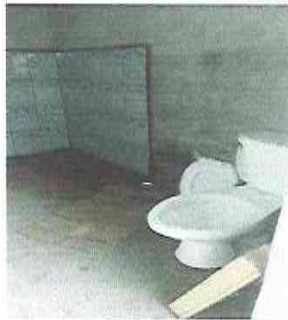
Foto 13: Sustitución e instalación de ducha en area de los baños

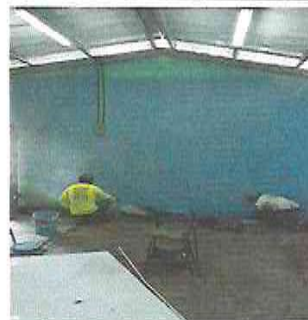
Foto 14: Pintura en muros interiores y exteriores

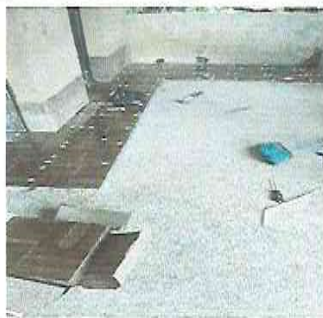
Foto 15: Sustitución de piso de torta de concreto por piso ceramico

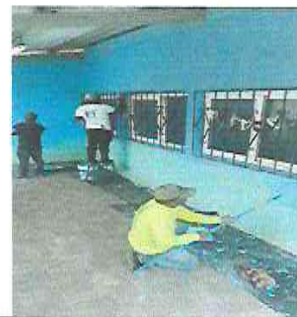
Foto 16: Pintura en muros interiores y exteriores

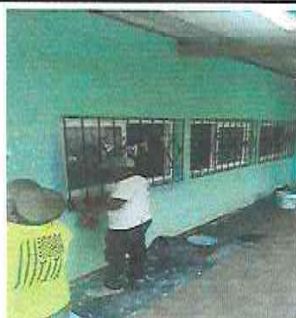
Foto 8: Pintura en muros interiores y exteriores

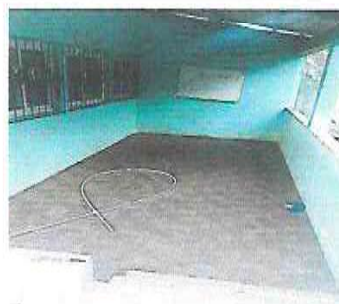
Foto 9: Sustitución de piso de torta de concreto por piso cerámico
