SITUACIÓN DEFICIENCIAS DETERMINADAS

| NOMBRE DEL ESTABLECIMIENTO: | EORM ALDEA MALPASO | DIRECCIÓN DEL ESTABLECIMIENTO: | ALDEA MAL PASO |
| CÓDIGO DEL ESTABLECIMIENTO: | 19-04-0013-43 | FECHA: | 06/12/2024 |

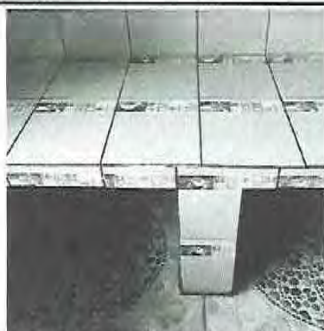
Foto 1: Suministro e instalación de azulejo a mesa de trabajo en el area de cocina

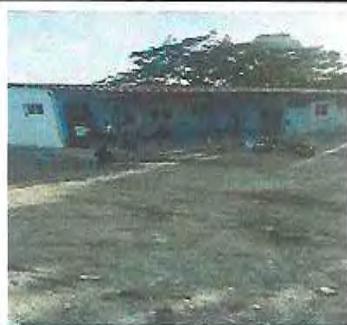
Foto 3: Pintura en muros interiores y exteriores

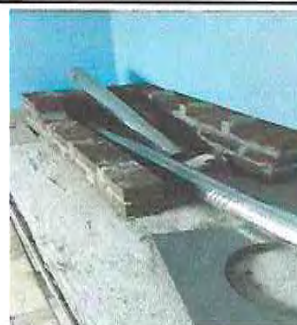
Foto 4: Sustitución de estufa rural completa (incluye polletón, plancha y chimenea)

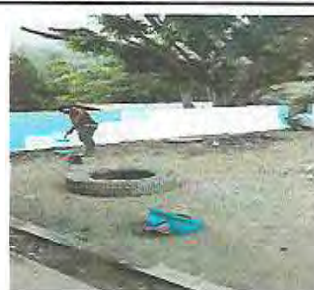
Foto 6: Pintura en muros interiores y exteriores

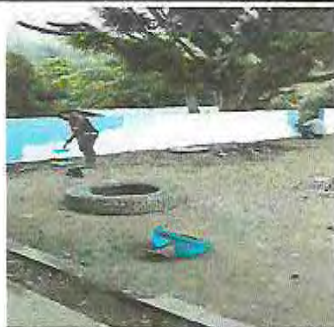
Foto 7: Cernido y pintura en el muro perimetral

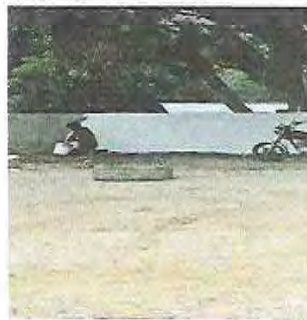
Foto 8: Cernido y pintura en el muro perimetral

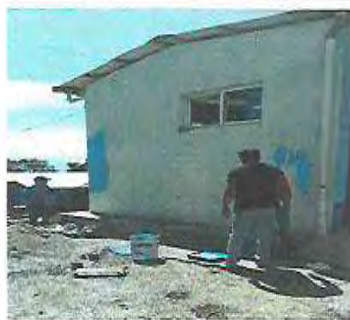
Foto 9: Pintura en muros interiores y exteriores

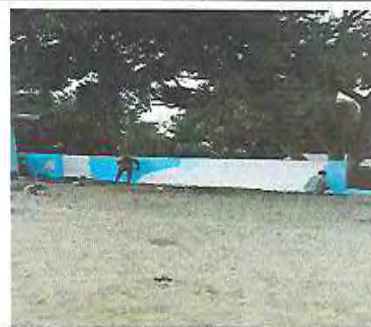
Foto 10: Cernido y pintura en el muro perimetral

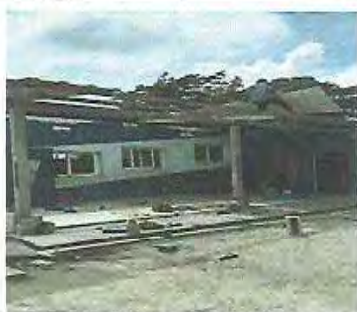
Foto 11: Reparación de estructura de costanera (En la base de muros y el ensamble la lámina de la parte frontal, Incluye 20 mts de lámina troquelada calibre 26)

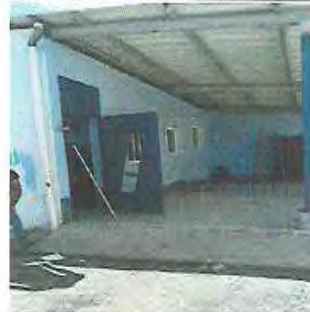
Foto 12: Pintura en muros interiores y exteriores

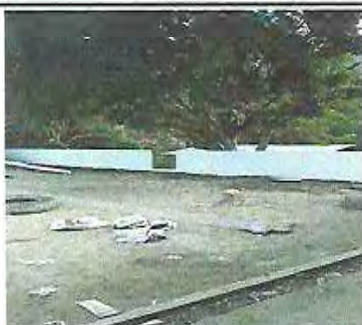
Foto 13: Cernido y pintura en el muro perimetral

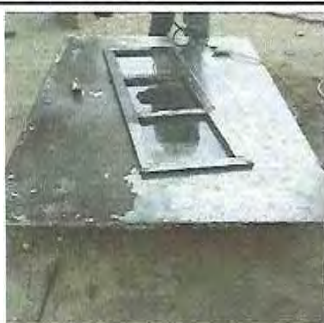
Foto 15: Mantenimiento a puertas de metal (Incluye cepillado, lijado y aplicación de pintura)

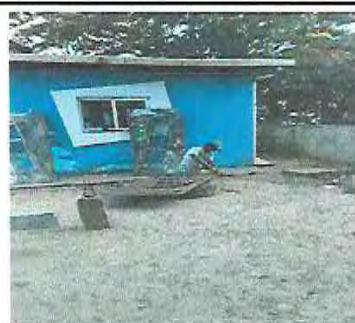
Foto 16: Mantenimiento a puertas de metal (Incluye cepillado, lijado y aplicación de pintura)

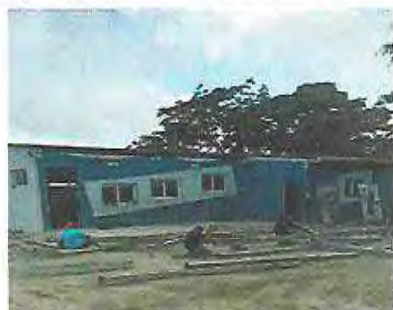
Foto 17: Reparación de estructura de costanera (En la base de muros y el ensamble la lámina de la parte frontal, incluye 20 mts de lámina troquelada calibre 26)

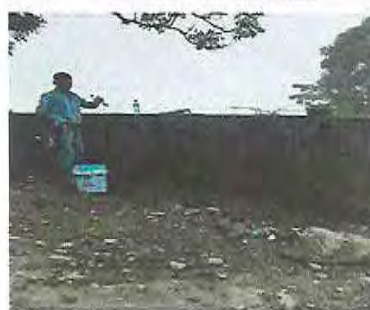
Foto 18: Aplicación de repello, cernido y pintura en paredes del muro perimetral

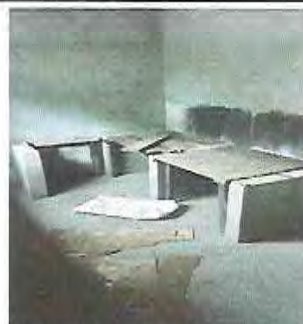
Foto 20: Sustitución de estufa rural completa (incluye polletón, plancha y chimenea)

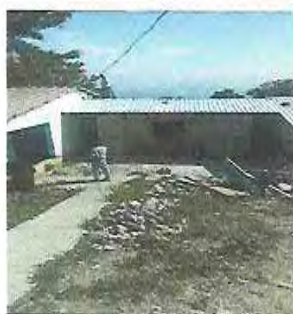
Foto 21: Sustitución de lámina por lámina troquelada calibre 26 aluzinc

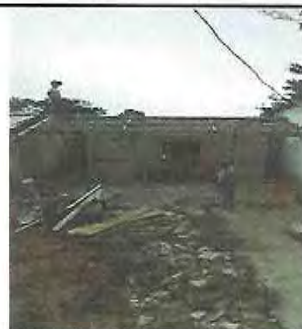
Foto 22: Sustitución de estructura de soporte de madera por metal

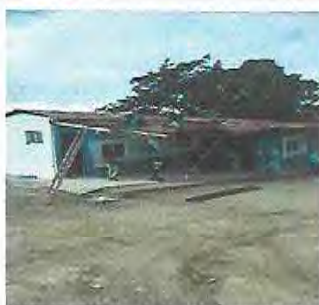
Foto 23: Reparación de estructura de costanera (En la base de muros y el ensamble la lámina de la parte frontal, Incluye 20 mts de lámina troquelada calibre 26)

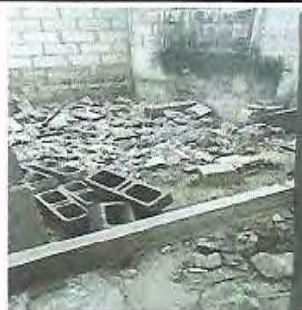
Foto 24: Sustitución de piso de torta de concreto dañado por piso cerámico

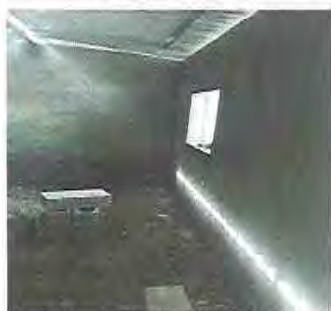
Foto 25: Sustitución de piso de torta de concreto dañado por piso cerámico

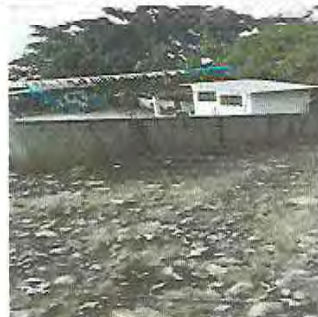
Foto 26: Aplicación de repello, cernido y pintura en paredes del muro perimetral

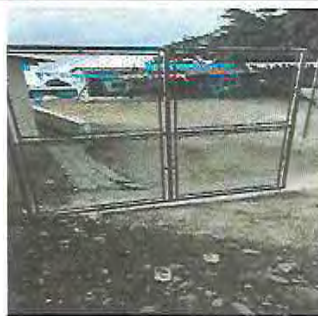
Foto 28: Aplicación de pintura a portón de metal de la entrada principal
