| NOMBRE DEL ESTABLECIMIENTO: | EORM CASERIO LOS ALONZO | DIRECCIÓN DEL ESTABLECIMIENTO: | CASERIO LOS ALONZO, ALDEA EL FILO |
| CÓDIGO DEL ESTABLECIMIENTO: | 19-04-0022-43 | FECHA: | 17/10/2024 |

# REGISTRO FOTOGRÁFICO PROGRAMA DE MANTENIMIENTO DE EDIFICIOS ESCOLARES PÚBLICOS

PRA-FOR-123  
Versión 1

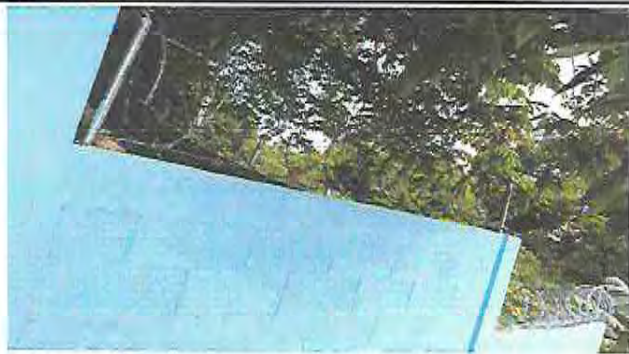
Foto 7: Después pintura en muros de interior y exterior

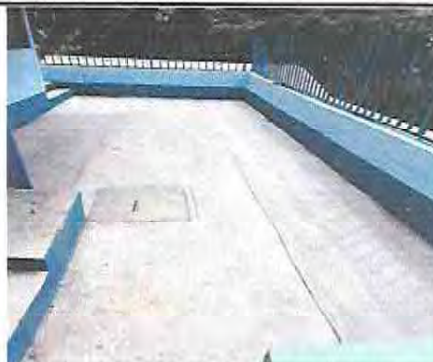
Foto 8: Después pintura en muros de interior y exterior

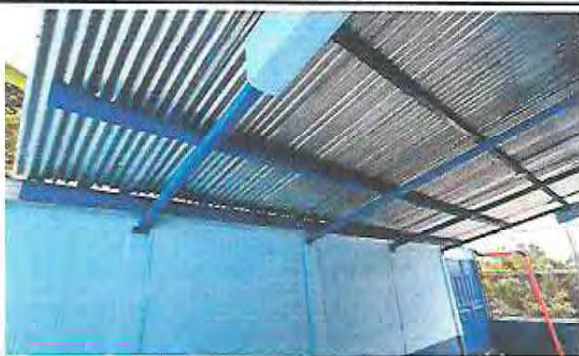
Foto 9: Después pintura en muros de interior y exterior

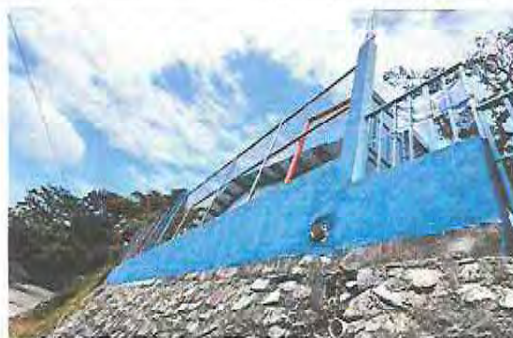
Foto 10: Después pintura en muros de interior y exterior

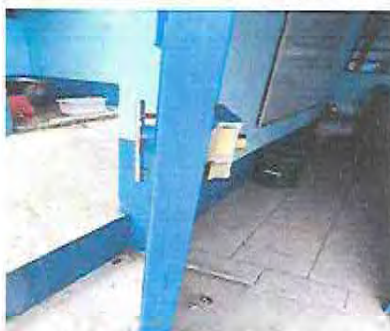
Foto 11: Después sustitución de chapas de puertas de módulo aulas

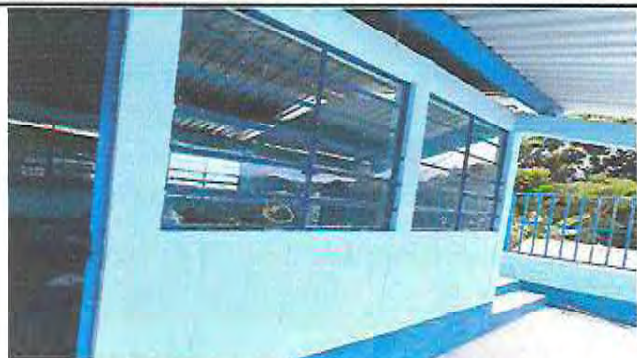
Foto 13: Después mantenimiento de balcones de metal (incluye lijado cepillado y pintura)

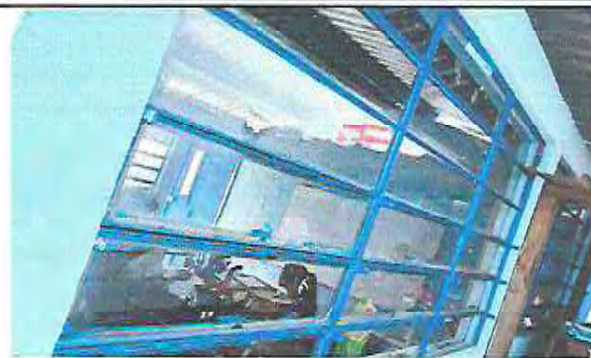
Foto 14: Después mantenimiento de balcones de metal (incluye lijado cepillado y pintura)

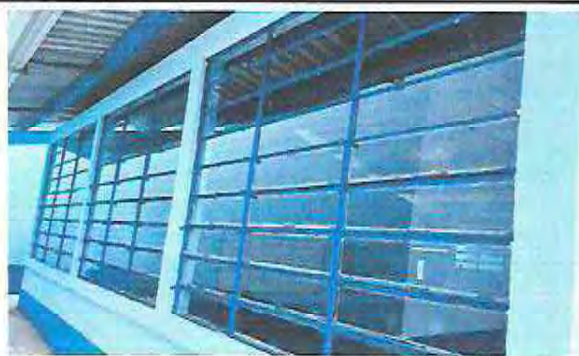
Foto 15: Después mantenimiento de balcones de metal (incluye lijado cepillado y pintura)

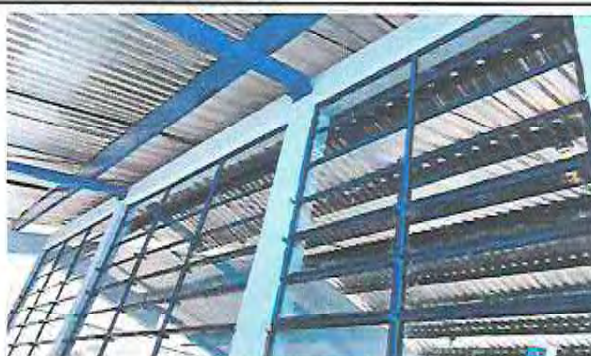
Foto 16: Después mantenimiento de balcones de metal (incluye lijado cepillado y pintura)

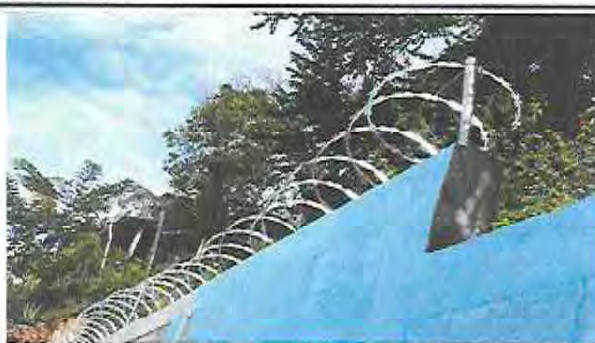
Foto 17: Después instalación de alambre razor de seguridad tipo circular

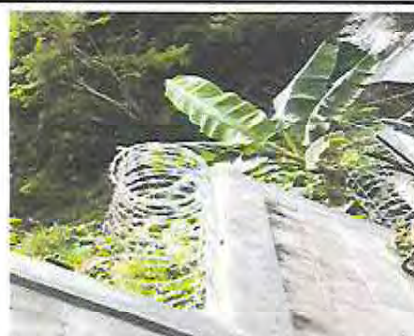
Foto 18: Después instalación de alambre razor de seguridad tipo circular

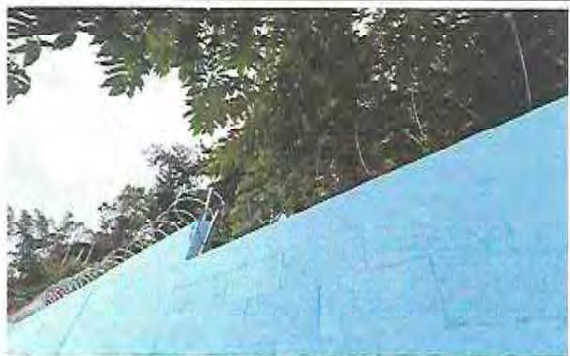
Foto 19: Después instalación de alambre razor de seguridad tipo circular

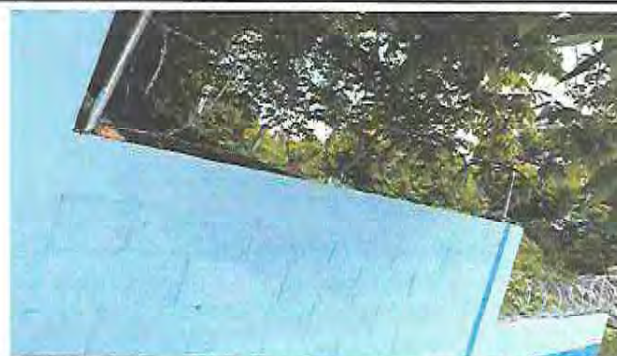
Foto 20: Después instalación de alambre razor de seguridad tipo circular

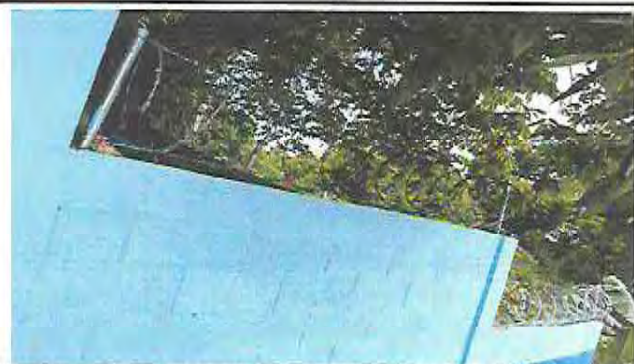
Foto 21: Después instalación de alambre razor de seguridad tipo circular

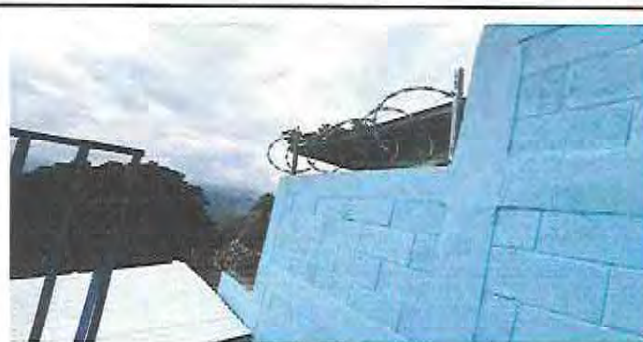
Foto 22: Después instalación de alambre razor de seguridad tipo circular

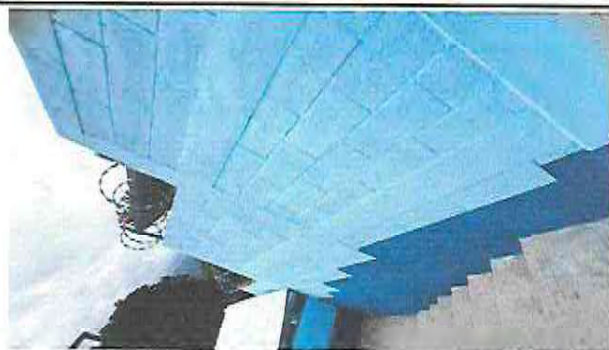
Foto 23: Después instalación de alambre razor de seguridad tipo circular

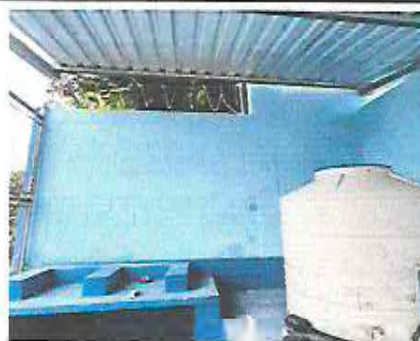
Foto 24: Después instalación de alambre razor de seguridad tipo circular

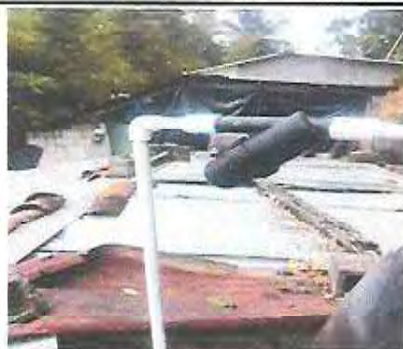
Foto 31: Después reparación de tubería de depósito de agua

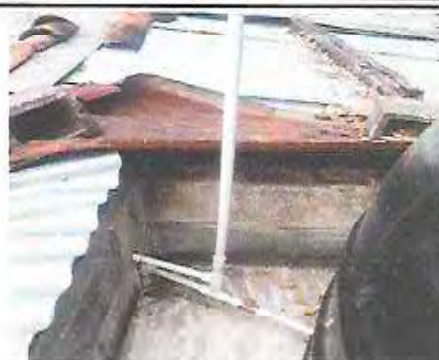
Foto 32: Después reparación de tubería de depósito de agua

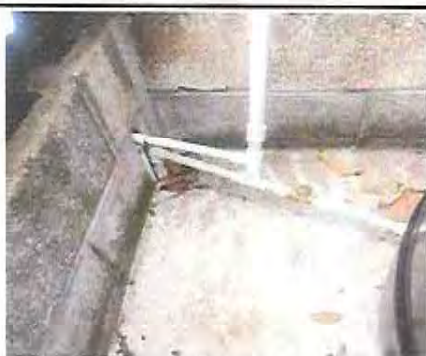
Foto 33: Después reparación de tubería de depósito de agua

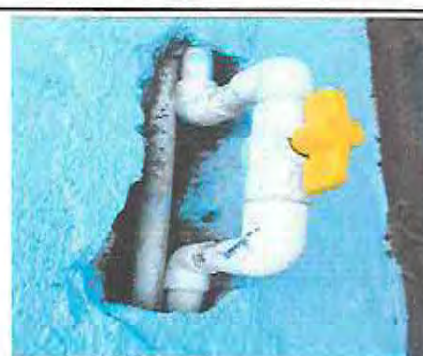
Foto 34: Después reparación de tubería de depósito de agua

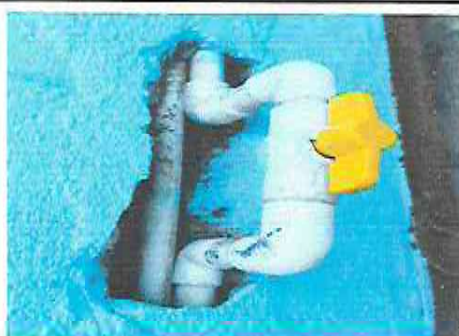
Foto 35: Después reparación de tubería de depósito de agua

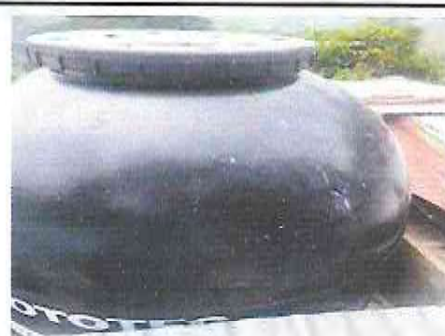
Foto 36: Después sustitución de depósito de agua
