SITUACIÓN DEFICIENCIAS DETERMINADAS

| NOMBRE DEL ESTABLECIMIENTO: | EOUN Blanca Hilda Peralta y Peralta | DIRECCIÓN DEL ESTABLECIMIENTO: | Barrio Las Flores |
| CÓDIGO DEL ESTABLECIMIENTO: | 19-04-0133-43 | FECHA: | Gualán 6 de noviembre de 2024. |

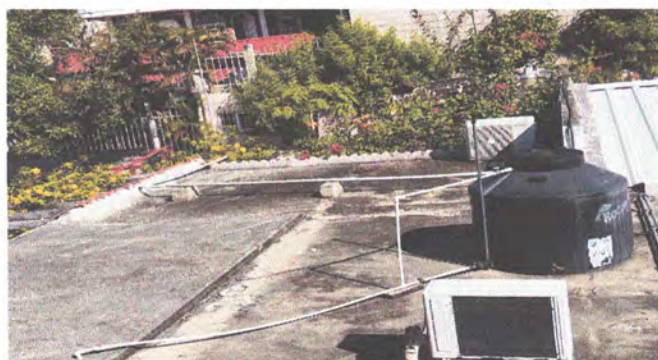
Foto1: Terresa de Dirección del establecimiento, la cual tiene filtración de agua. Y gotea adentro de la dirección.

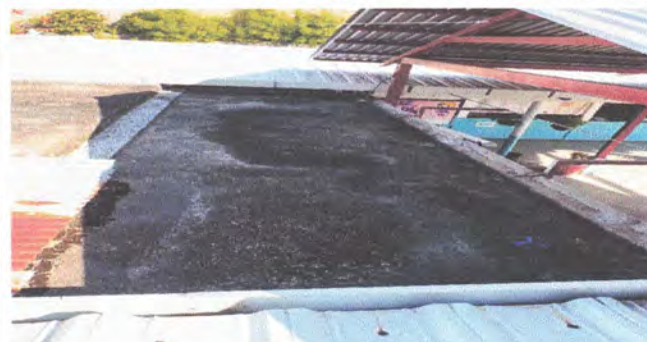
Foto 2: Parte de la terraza del area de Dirección que tiene filtración de agua.

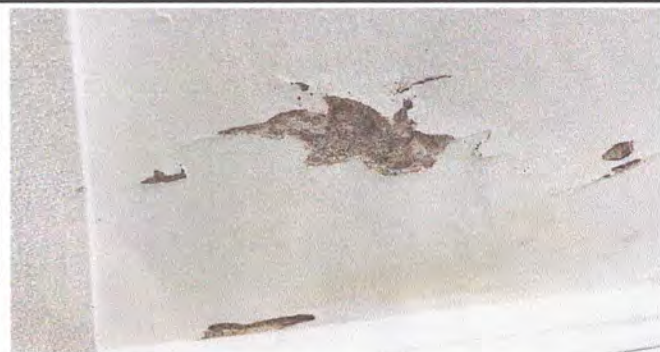
Foto 4: Daños en el techo de adentro de la dirección por el problema de filtración de agua.

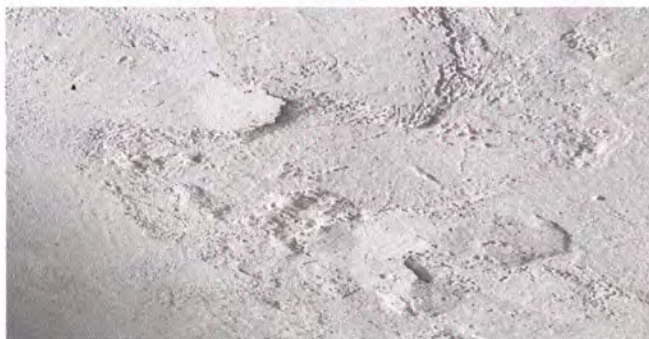
Foto 5: Daños en repello de terraza por el problema de la filtración.

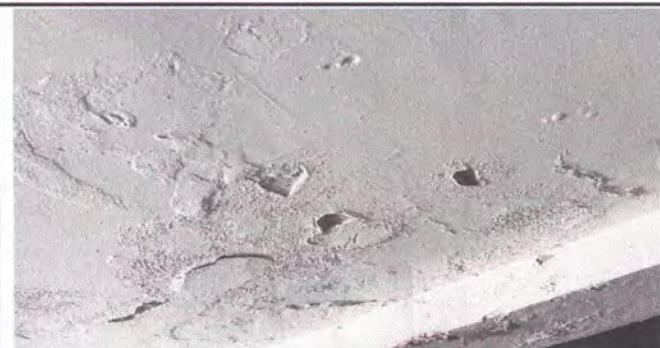
Foto 6: Filtración de humedad por daños en la terraza.

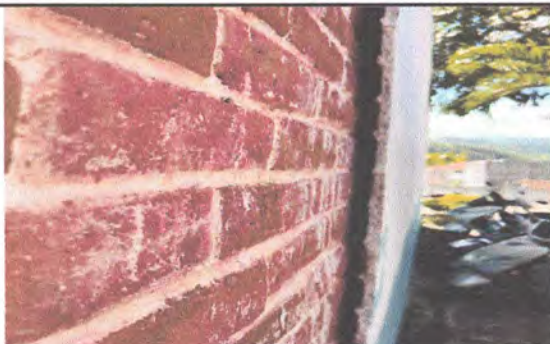
Foto1: En pares exterior de aula, se despegó todo el repello de la pared.

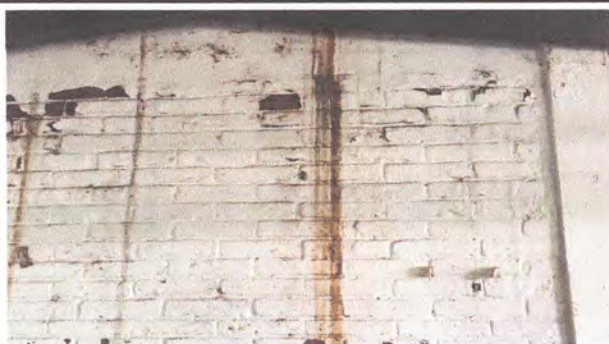
Foto 3: Daños en pared de salón de clase, por filtración de agua en el techo. Se debe repellar.

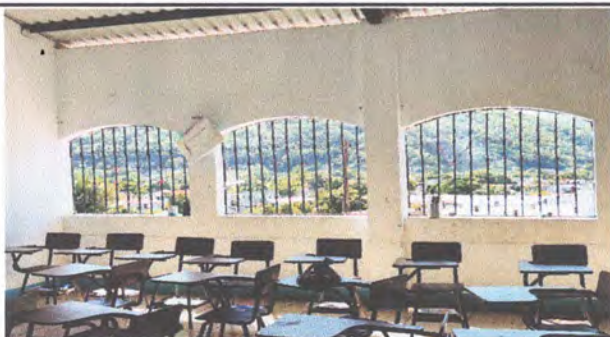
Foto 5: Instalación de ventanas de PVC en las dos aulas del segundo nivel, que no tienen ventanas y con la lluvia se moja adentro del salón de clase. Aula 1.

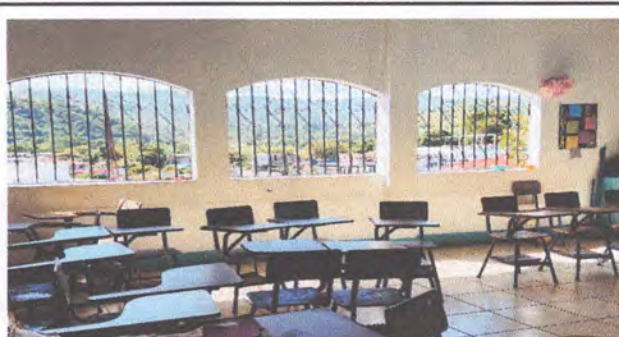
Foto 6: Instalación de ventanas de PVC en dos aulas del segundo nivel, que no tienen ventanas y con la lluvia se moja adentro del salón de clase. Aula 2.

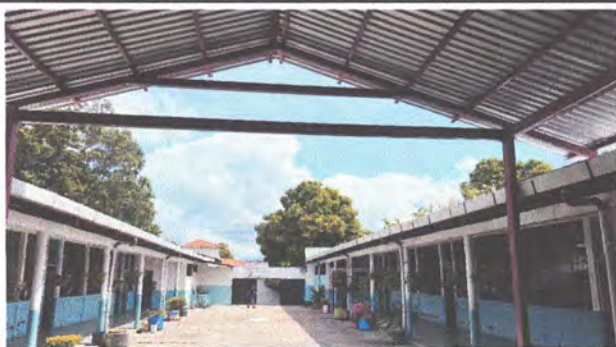
**Foto1:** Continuación de techo, para cubrir el los corredores y evitar que las alumnas jueguen en el sol y poder hacer nuestras reuniones con padres de familia sin que nos afecte el sol o la lluvia.

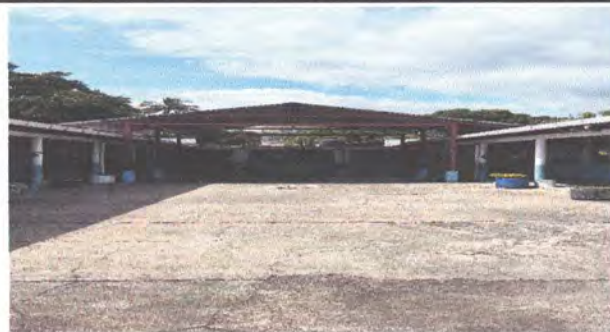
**Foto 2:** Las alumnas deben jugar bajo el sol y las reuniones se realizan en esta area y los padres de familia deben estar bajo el sol.
