SITUACIÓN DEFICIENCIAS DETERMINADAS

| NOMBRE DEL ESTABLECIMIENTO: | EORM ALDEA EL CONACASTE | DIRECCIÓN DEL ESTABLECIMIENTO: | ALDEA EL CONACASTE |
| CÓDIGO DEL ESTABLECIMIENTO: | 19-04-0139-43 | FECHA: | 2/12/2024 |

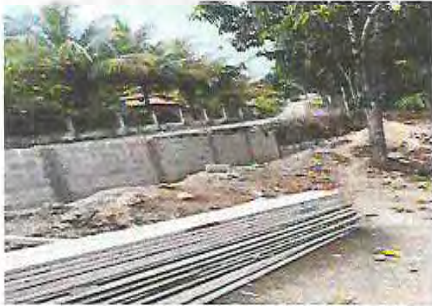
Foto 7: Sustrucción de muro perimetral de block y malla (incluye hierro, cemento, arena, alambre de amarre y malla galvanizada)

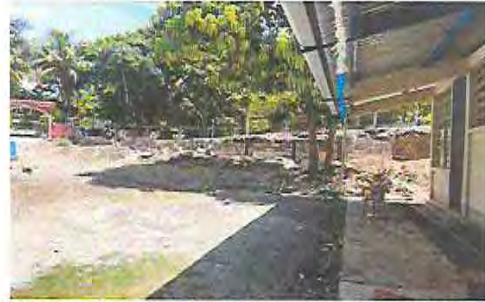
Foto 8: Sustrucción de muro perimetral de block y malla (incluye hierro, cemento, arena, alambre de amarre y malla galvanizada)

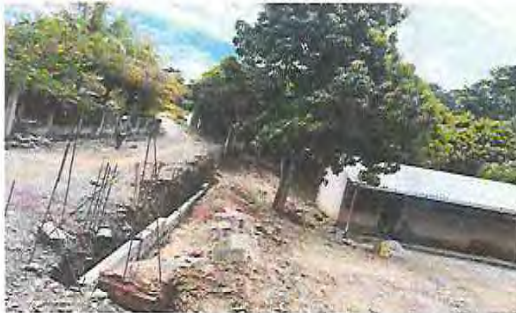
Foto 9: Sustrucción de muro perimetral de block y malla (incluye hierro, cemento, arena, alambre de amarre y malla galvanizada)

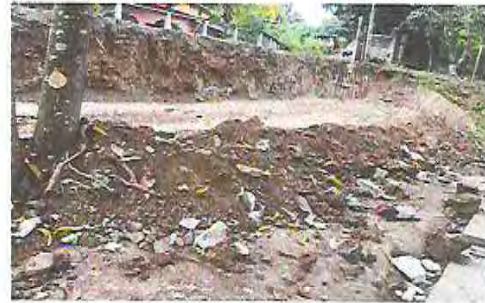
Foto 10: Sustrucción de muro perimetral de block y malla (incluye hierro, cemento, arena, alambre de amarre y malla galvanizada)

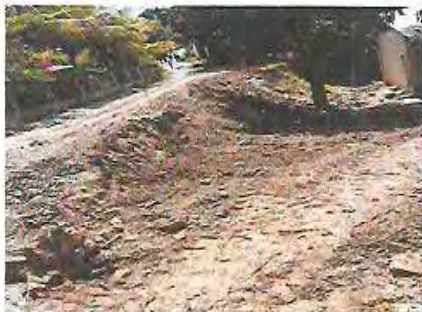
Foto 11: Sustrucción de muro perimetral de block y malla (incluye hierro, cemento, arena, alambre de amarre y malla galvanizada)

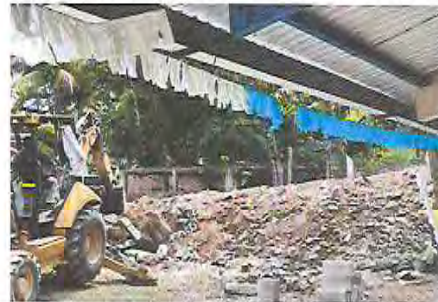
Foto 12: Sustrucción de muro perimetral de block y malla (incluye hierro, cemento, arena, alambre de amarre y malla galvanizada)

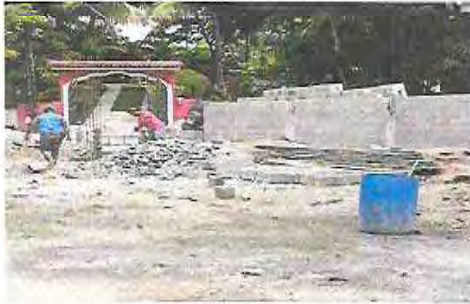
Foto 1: Sustitución de muro perimetral de block y malla (incluye hierro, cemento, arena, alambre de amarre y malla galvanizada)

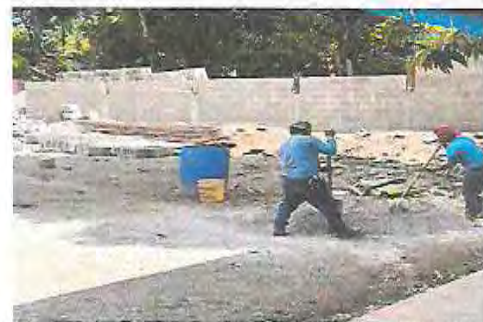
Foto 2: Sustitución de muro perimetral de block y malla (incluye hierro, cemento, arena, alambre de amarre y malla galvanizada)

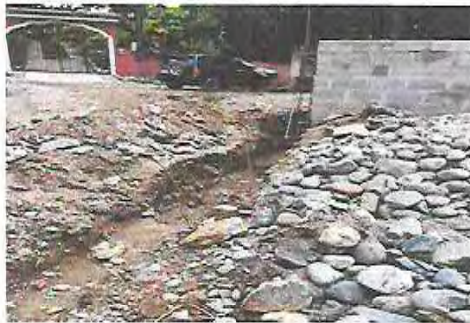
Foto 3: Sustitución de muro perimetral de block y malla (incluye hierro, cemento, arena, alambre de amarre y malla galvanizada)

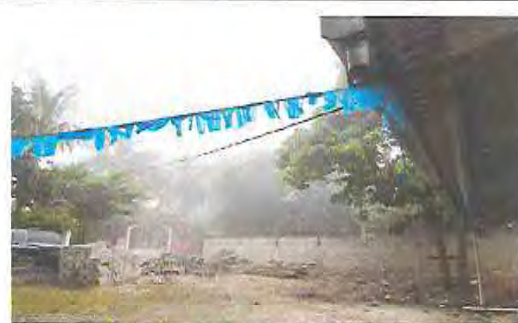
Foto 4: Sustitución de muro perimetral de block y malla (incluye hierro, cemento, arena, alambre de amarre y malla galvanizada)

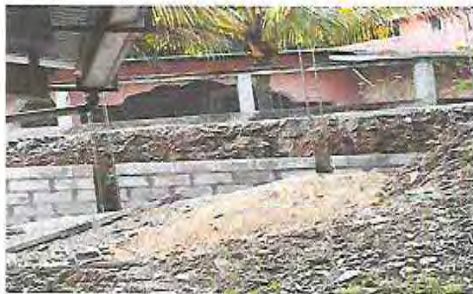
Foto 5: Sustitución de muro perimetral de block y malla (incluye hierro, cemento, arena, alambre de amarre y malla galvanizada)

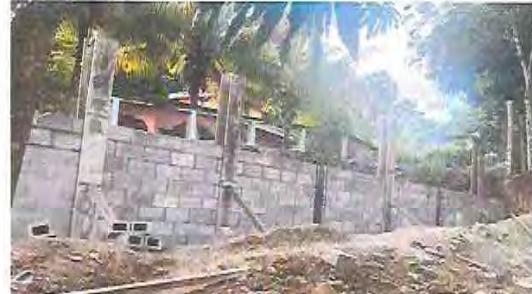
Foto 6: Sustitución de muro perimetral de block y malla (incluye hierro, cemento, arena, alambre de amarre y malla galvanizada)

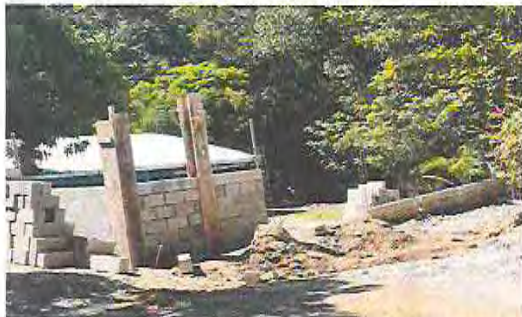
Foto 16: Sustrucción de muro perimetral de block y malla (incluye hierro, cemento, arena, alambre de amarre y malla galvanizada)

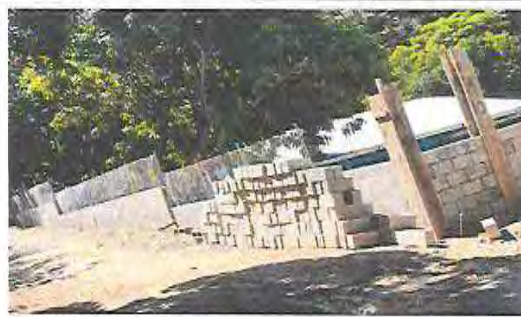
Foto 17: Sustrucción de muro perimetral de block y malla (incluye hierro, cemento, arena, alambre de amarre y malla galvanizada)

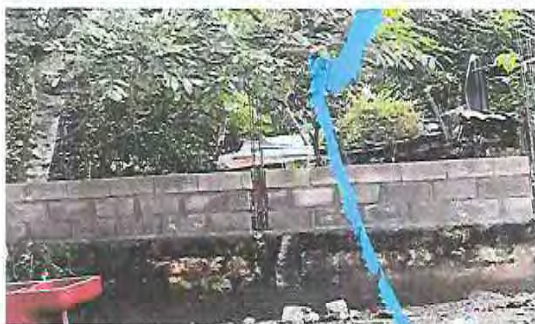
Foto 18: Sustrucción de muro perimetral de block y malla (incluye hierro, cemento, arena, alambre de amarre y malla galvanizada)

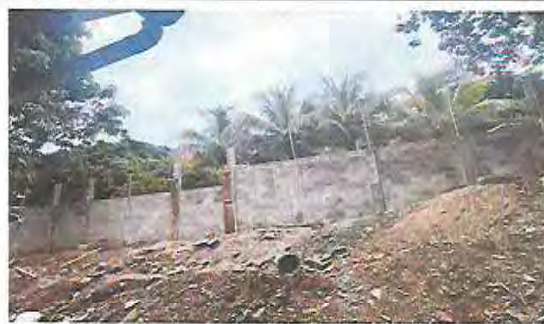
Foto 19: Sustrucción de muro perimetral de block y malla (incluye hierro, cemento, arena, alambre de amarre y malla galvanizada)

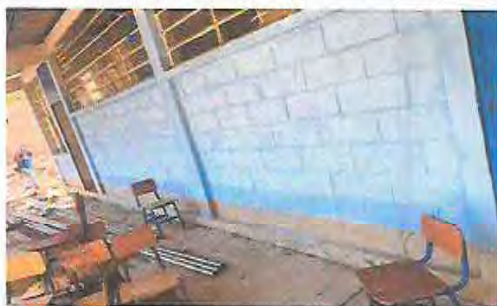
Foto 20: Pintura en muros interiores y exteriores en el módulo de aulas

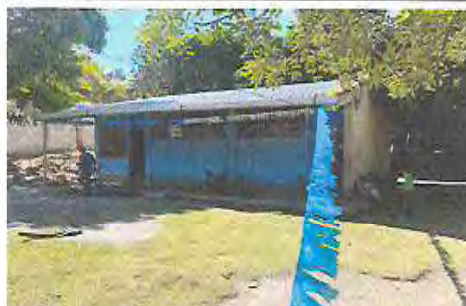
Foto 21: Pintura en muros interiores y exteriores en el módulo de aulas

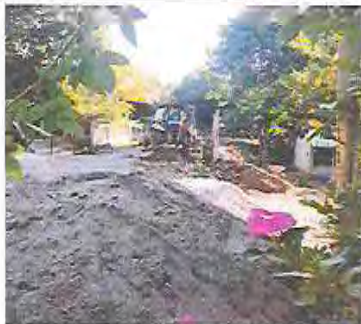
Foto 13: Sustitución de muro perimetral de block y malla (incluye hierro, cemento, arena, alambre de amarre y malla galvanizada)

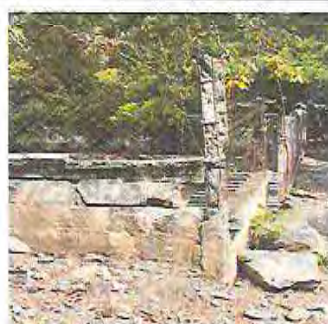
Foto 14: Sustitución de muro perimetral de block y malla (incluye hierro, cemento, arena, alambre de amarre y malla galvanizada)

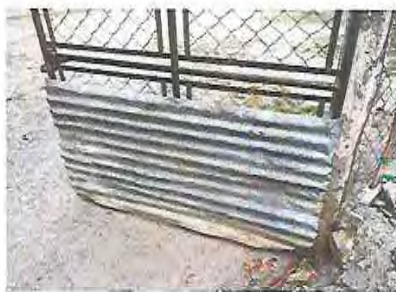
Foto 15: Sustitución de portón de metal de 2.10 mts de largo por 2.50 mts de alto
