**REGISTRO FOTOGRÁFICO**  
**PROGRAMA DE MANTENIMIENTO DE EDIFICIOS ESCOLARES PÚBLICOS**

PRA-FOR-123  
 Versión 1

SITUACIÓN DEFICIENCIAS DETERMINADAS      PREVIO ☐      DURANTE ☐      POSTERIOR ☒

| NOMBRE DEL ESTABLECIMIENTO: | EORM ALDEA LA CUCHILLA | DIRECCIÓN DEL ESTABLECIMIENTO: | ALDEA LA CUCHILLA |

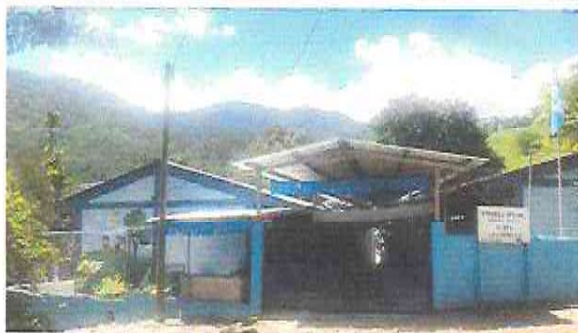
Foto 13: Sustitución de muro perimetral de malla galvanizada, con tubo galvanizado y block

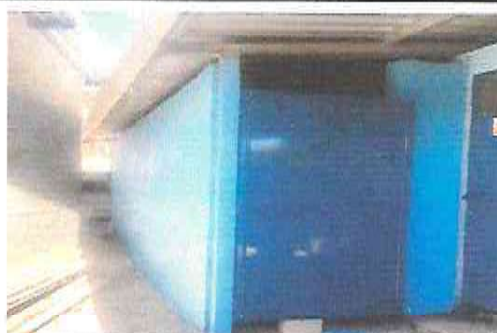
Foto 14: Mantenimiento a bodega (Sustitución de puerta de madera por puerta de metal)

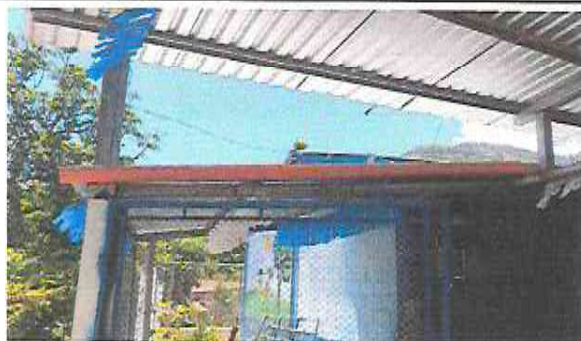
Foto 15: Sustitución de canal plástico

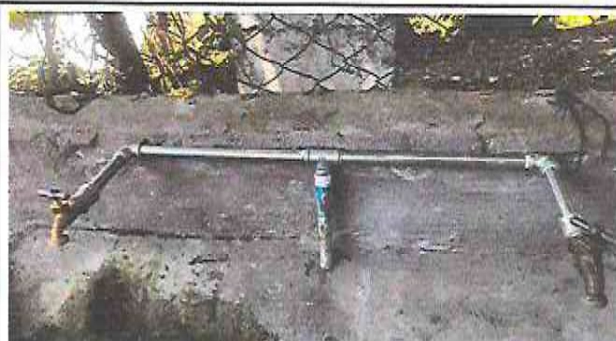
Foto 16: Sustitución de llaves de chorro

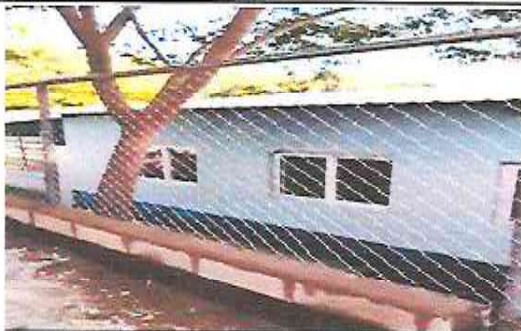
Foto 17: Sustitución de muro perimetral de malla galvanizada, con tubo galvanizado y block

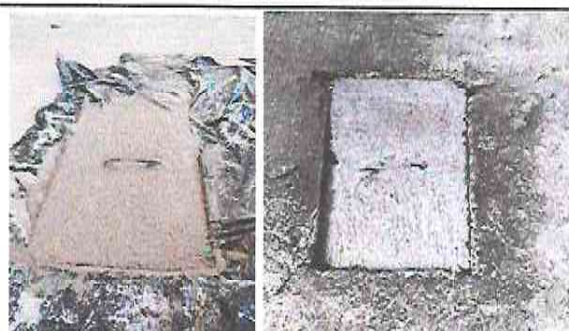
Foto 18: Sustitución de caja de registro

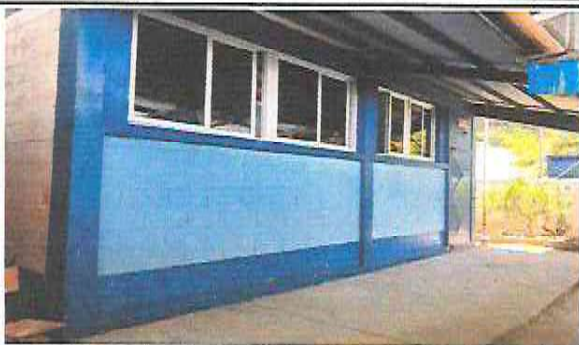
Foto 7: Sustrucción de estructura de soporte de metal y vidrio por ventanas corredizas con material de PVC

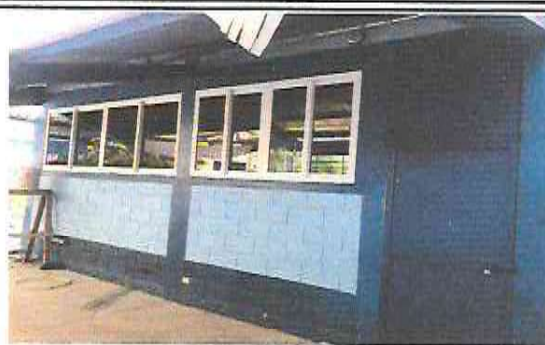
Foto 8: Sustrucción de estructura de soporte de metal y vidrio por ventanas corredizas con material de PVC

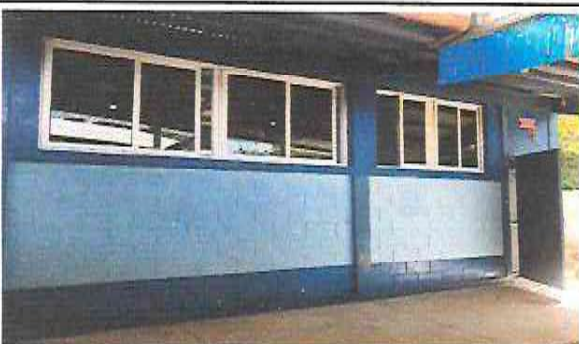
Foto 9: Pintura en muros interiores y exteriores

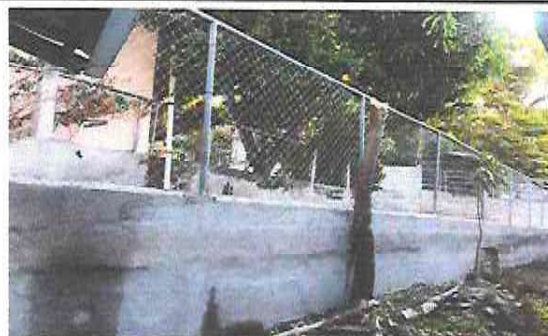
Foto 10: Sustrucción de muro perimetral de malla galvanizada, con tubo galvanizado y block

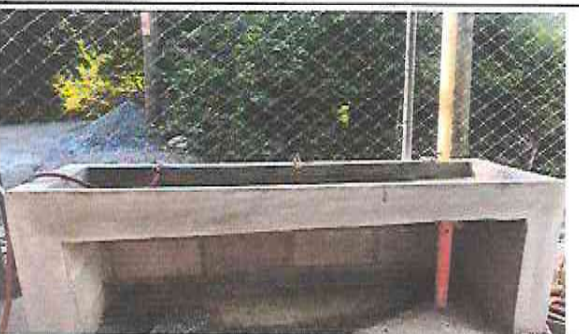
Foto 11: Instalación de lavamanos de concreto con tubería galvanizada mas 3 chorros galvanizados

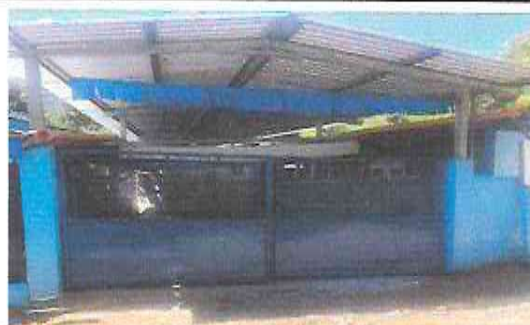
Foto 12: Mantenimiento a portón de metal (Lijado, cepillado, estructura metálica y pintura)

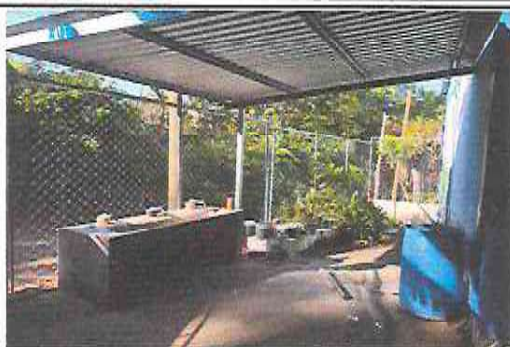
Foto 1: Instalación de lavamanos de concreto con tubería galvanizada mas 3 chorros galvanizados

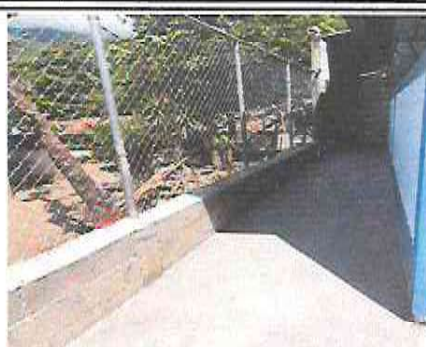
Foto 2: Construcción de banqueta de concreto y muro perimetral de malla galvanizada y block

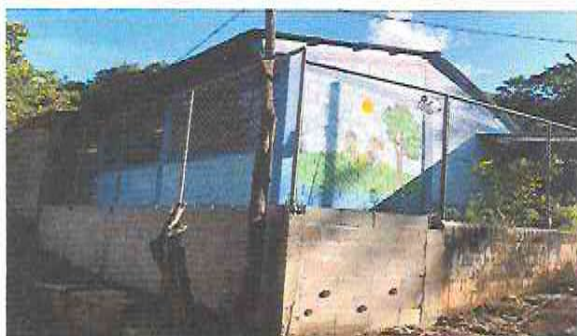
Foto 3: Sustitución de muro perimetral de malla galvanizada, con tubo galvanizado y block

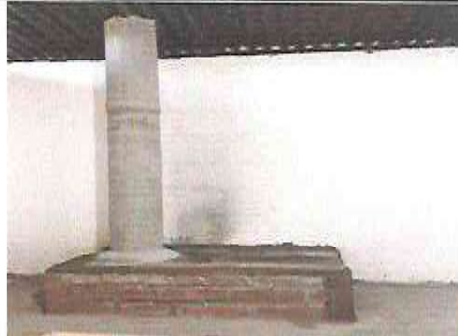
Foto 4: Sustitución de estufa rural completa (Polletón, plancha de metal y chimenea)

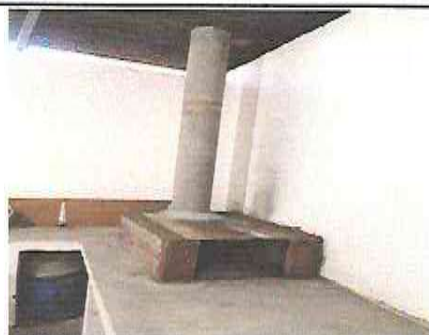
Foto 5: Sustitución de estufa rural completa (Polletón, plancha de metal y chimenea)

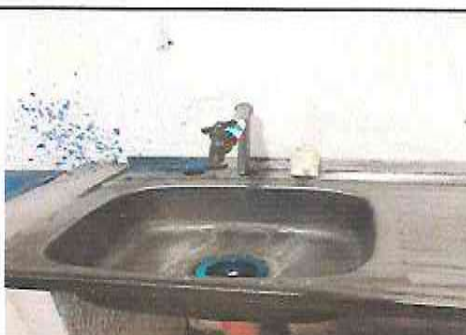
Foto 6: Sustitución de llave de chorro

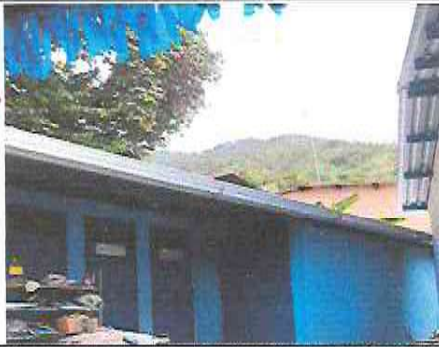
Foto 19: Mantenimiento a bodega (Sustitución de canal plástico)

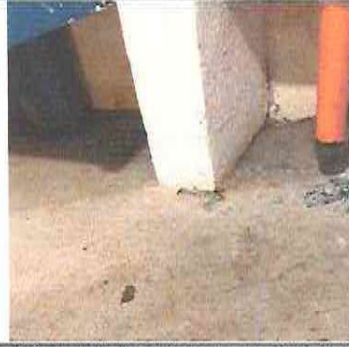
Foto 20: Sustitución de tubería PVC línea principal de aguas negras

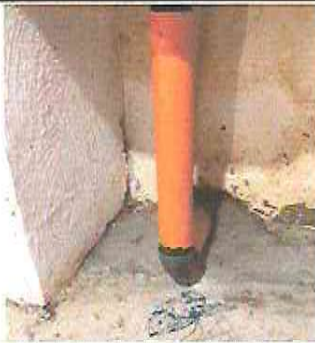
Foto 21: Sustitución de tubería PVC línea principal de aguas negras
