SITUACIÓN DEFICIENCIAS DETERMINADAS:

| NOMBRE DEL ESTABLECIMIENTO: | EORM | DIRECCIÓN DEL ESTABLECIMIENTO: | ALDEA LLANO LARGO |
| CÓDIGO DEL ESTABLECIMIENTO: | 19-04-0143-43 | FECHA: | 27/09/2024 |

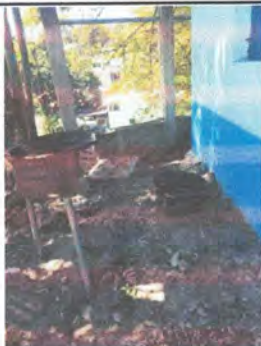
Foto 1: Reparación de Cocina, Polletones, Sustitución de Estructura y Techo de Lamina Troquelada C26 LEGITIMO.

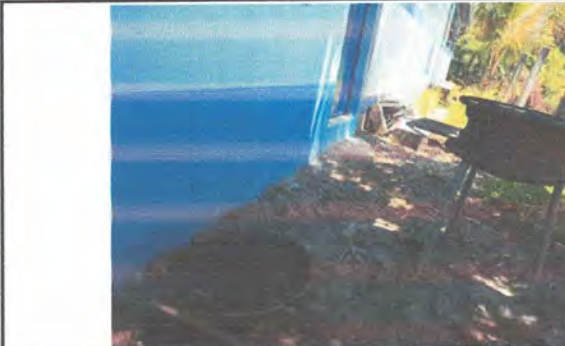
Foto 2: Reparación de Cocina, Polletones, Sustitución de Estructura y Techo de Lamina Troquelada C26 LEGITIMO.

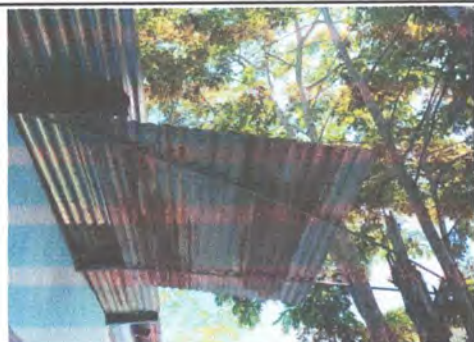
Foto 3: Reparación de Cocina, Polletones, Sustitución de Estructura y Techo de Lamina Troquelada C26 LEGITIMO.

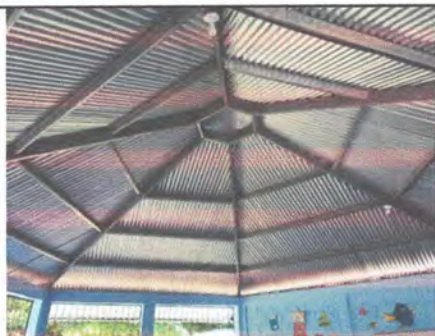
Foto 5: Reparación de Cielo Razo de PVC, Lámparas Led, Ventiladores y Ventanas Marcos de PVC y Vidrio de 5mm. AULA HEXAGONAL.

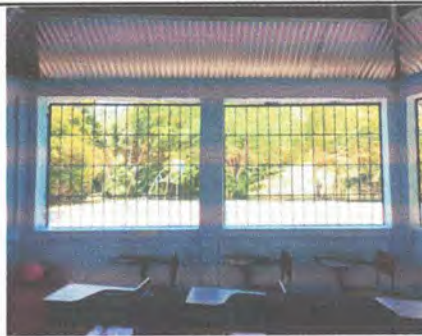
Foto 6: Reparación de Cielo Razo de PVC, Lámparas Led, Ventiladores y Ventanas Marcos de PVC y Vidrio de 5mm. AULA HEXAGONAL.

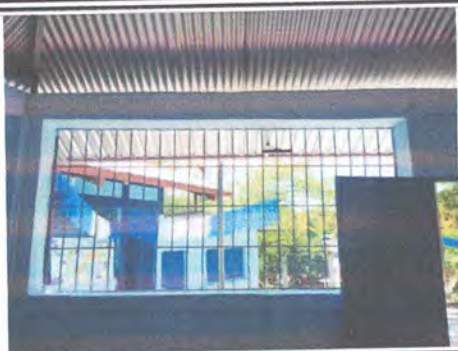
Foto 7: Reparación de Cielo Razo de PVC, Lámparas Led, Ventiladores Y Ventanas Marcos de PVC y Vidrio de 5mm. AULA HEXAGONAL.

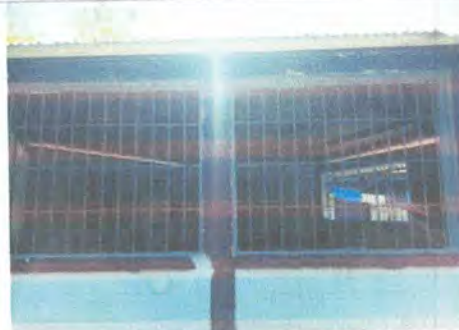
Foto 8: Sustitución de Ventanas Marcos de PVC y Vidrio de 5mm. Y Larguero de Estructura Metalica y Lamina. AULA HEXAGONAL.

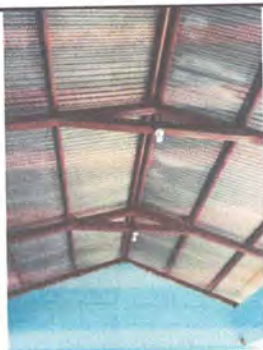
Foto 9: Reparación de Cielo Razo de PVC, Lámparas Led, Ventiladores Y Ventanas Marcos de PVC y Vidrio de 5mm. AULA RECTANGULAR.

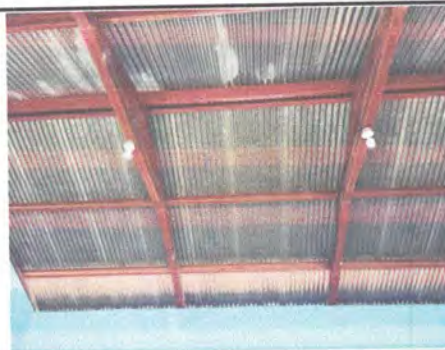
Foto 10: Reparación de Cielo Razo de PVC, Lámparas Led, Ventiladores Y Ventanas Marcos de PVC y Vidrio de 5mm. AULA RECTANGULAR.
