SITUACIÓN DEFICIENCIAS DETERMINADAS

| NOMBRE DEL ESTABLECIMIENTO: | EORM Caserio Quebrada Larga | DIRECCIÓN DEL ESTABLECIMIENTO: | Caserio Quebrada Larga, Aldea Guaránjá, Gualán, Zacapa |
| CÓDIGO DEL ESTABLECIMIENTO: | 19-04-0144-43 | FECHA: | 30/06/2024 |

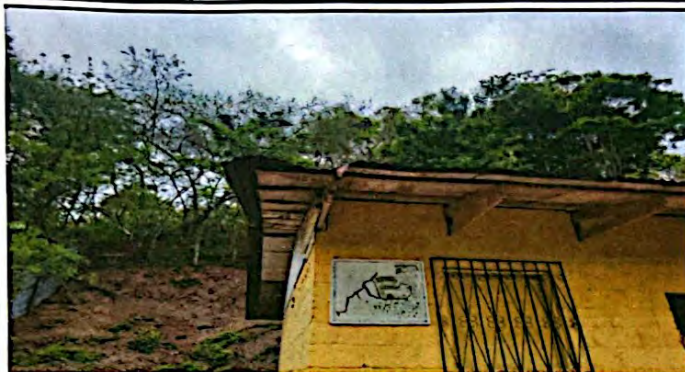
Foto 1: 1.1 SUSTITUCIÓN DE LAMINA POR LAMINA TROQUELADA CALIBRE 26

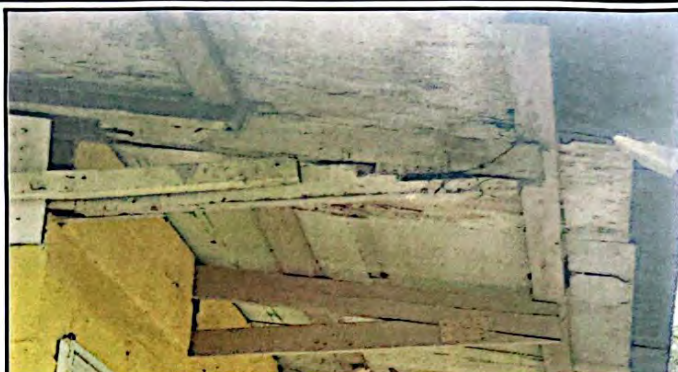
Foto 2: 1.2 SUSTITUCIÓN DE ESTRUCTURA DE MADERA POR ESTRUCTURA METALICA

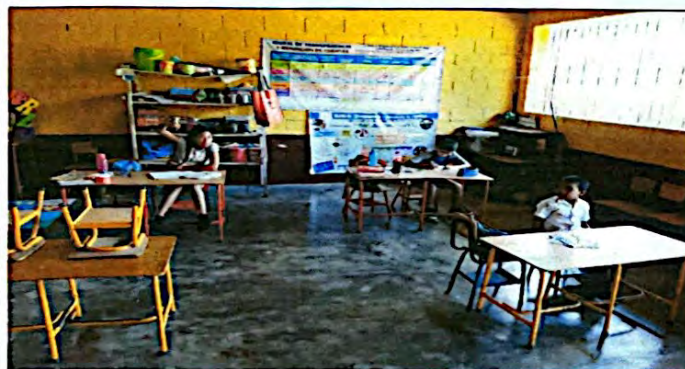
Foto 3: 1.3 SUSTITUCIÓN DE PISO DE CONCRETO POR CERAMICO

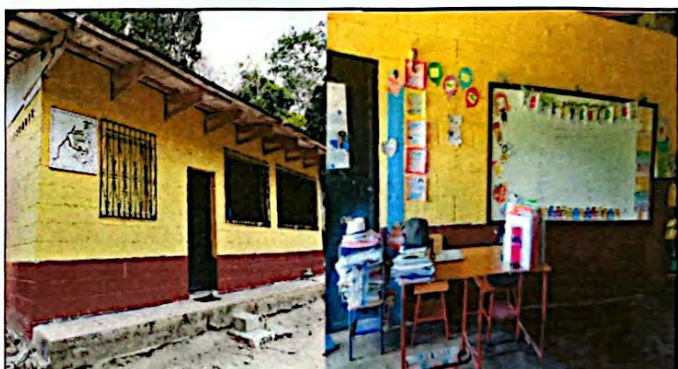
Foto 4: 1.4 PINTURA EN MUROS INTERIORES Y EXTERIORES

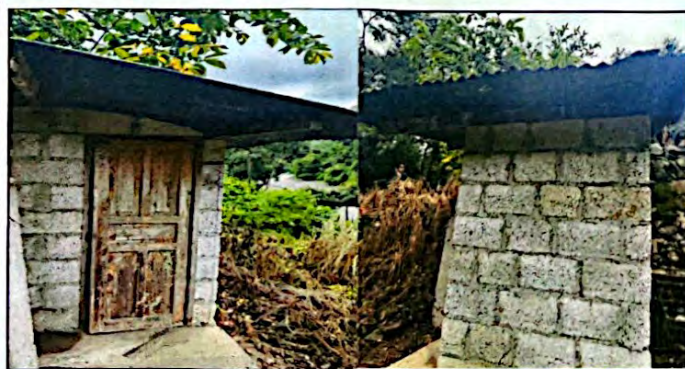
Foto 5: 2.1 SUSTITUCIÓN DE PAREDES DE CONCRETOS

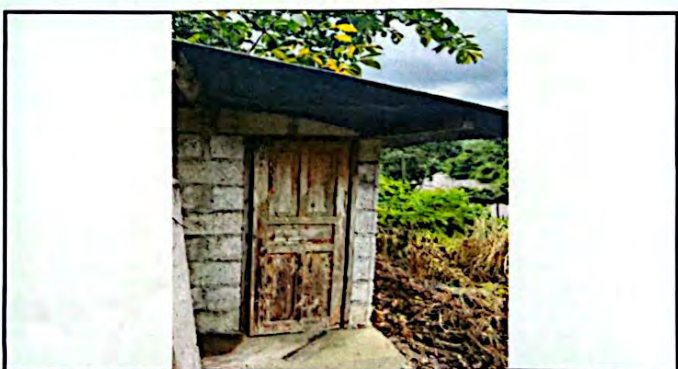
Foto 6: 2.2 SUSTITUCIÓN DE PUERTA DE MADERA POR PUERTA DE METAL

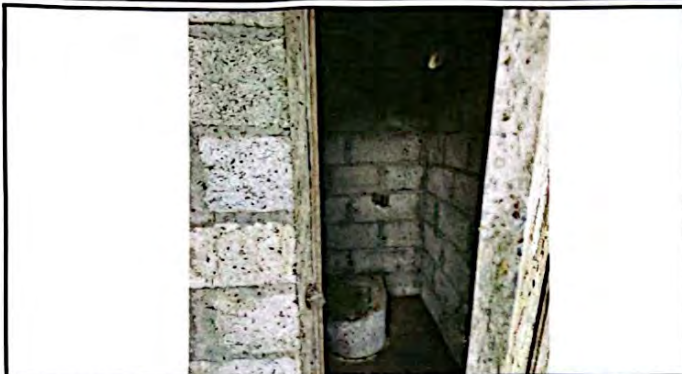
**Foto 7: 2.3 SUSTITUCIÓN DE LETRINA CIEGA POR BAÑO LAVABLE Y SUS ACCESORIOS**

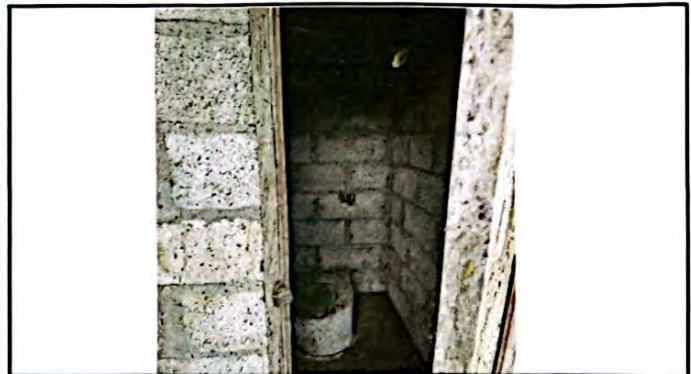
**Foto 8: 2.4 SUSTITUCIÓN DE PISO DE CONCRETO POR CERAMICO**

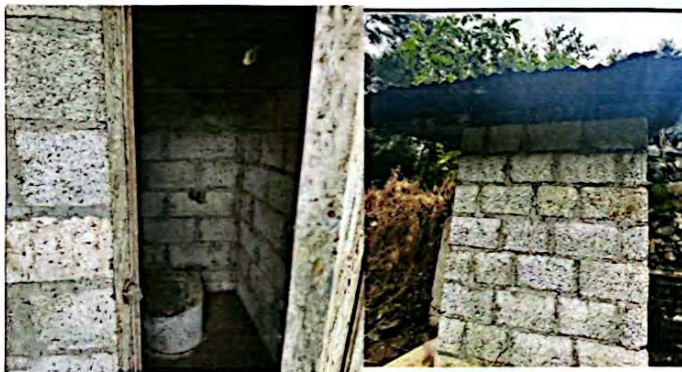
**Foto 9: PINTURA EN MUROS INTERIORES Y EXTERIORES**
