SITUACIÓN DEFICIENCIAS DETERMINADAS

| NOMBRE DEL ESTABLECIMIENTO: | EORM ALDEA EL LOBO | DIRECCIÓN DEL ESTABLECIMIENTO: | ALDEA EL LOBO |
| CÓDIGO DEL ESTABLECIMIENTO: | 19-04-0153-43 | FECHA: | 10/10/2024 |

REGISTRO FOTOGRÁFICO  
PROGRAMA DE MANTENIMIENTO DE EDIFICIOS ESCOLARES PÚBLICOS

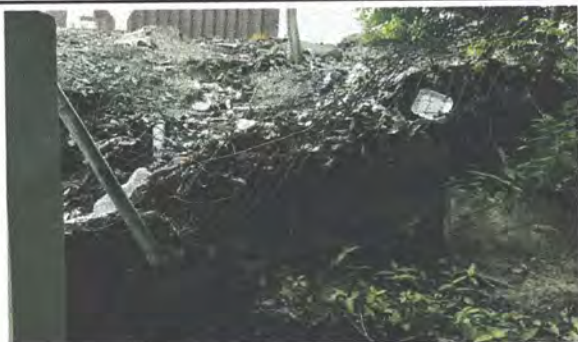
Foto 1: Sustitución de muro perimetral de block dañado por las lluvias (Incluye block, cemento, piedrín, arena, hierro y mano de obra calificada)

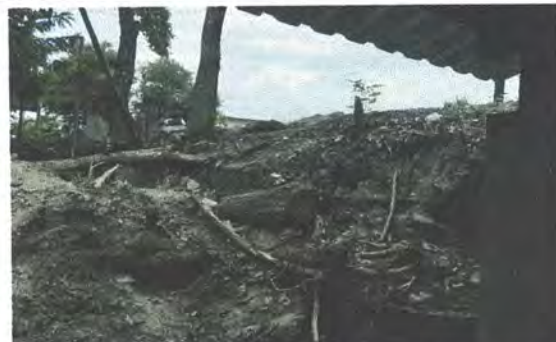
Foto 2: Sustitución de muro perimetral de block dañado por las lluvias (Incluye block, cemento, piedrín, arena, hierro y mano de obra calificada)

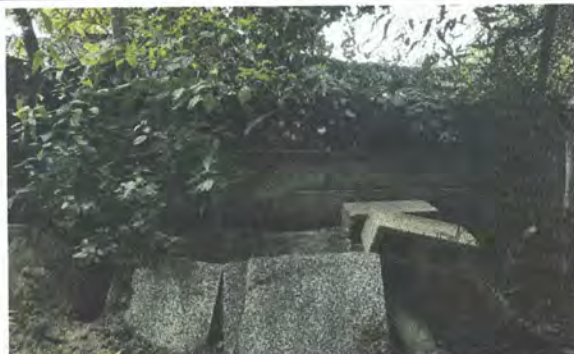
Foto 3: Sustitución de muro perimetral de block dañado por las lluvias (Incluye block, cemento, piedrín, arena, hierro y mano de obra calificada)

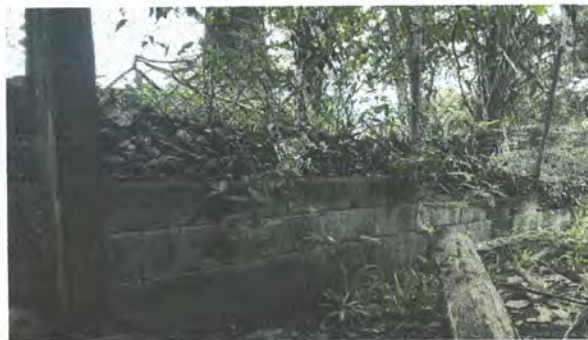
Foto 4: Sustitución de muro perimetral de block dañado por las lluvias (Incluye block, cemento, piedrín, arena, hierro y mano de obra calificada)

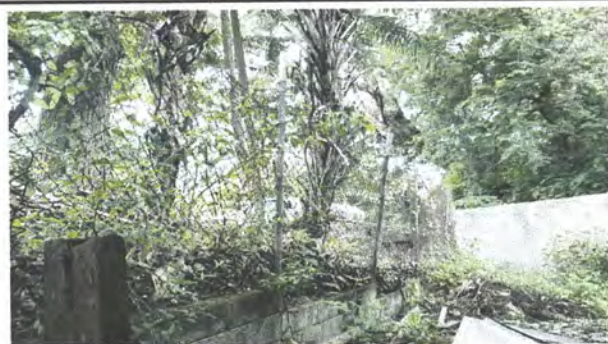
Foto 5: Sustitución de muro perimetral de block dañado por las lluvias (Incluye block, cemento, piedrín, arena, hierro y mano de obra calificada)

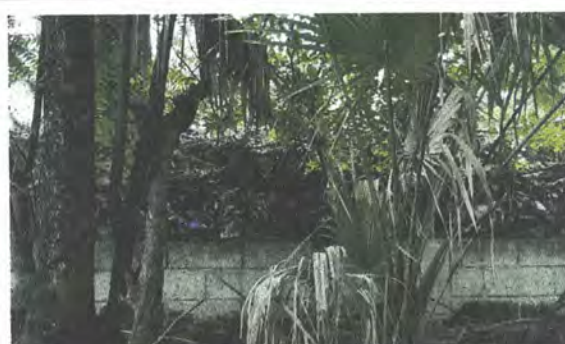
Foto 6: Sustitución de muro perimetral de block dañado por las lluvias (Incluye block, cemento, piedrín, arena, hierro y mano de obra calificada)

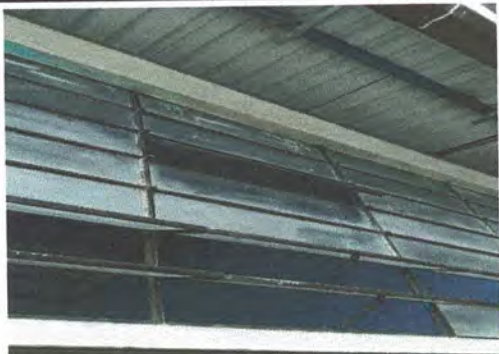
Foto 7: Sustitución de estructura de metal y vidrio (paletas) en 4 ventanas por ventanas de material de PVC corredizas de 2.35 mts de ancho x 1,425 mts de alto. Modulo de cocina

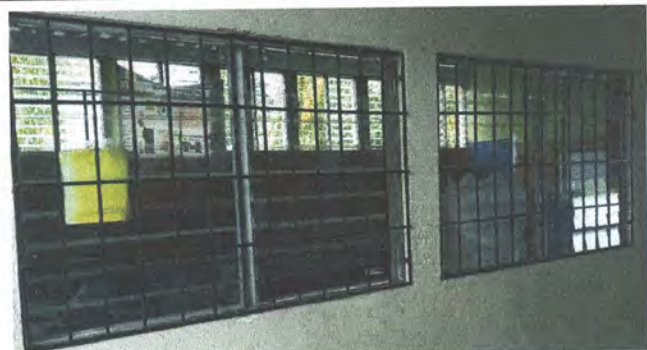
Foto 8: Sustitución de estructura de metal y vidrio (paletas) en 4 ventanas por ventanas de material de PVC corredizas de 2.35 mts de ancho x 1,425 mts de alto, Modulo de aulas

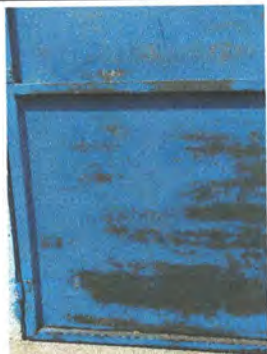
Foto 9: Sustitución de puerta de metal de 2.05 mts de alto y 1.02 mts de ancho en el area de cocina

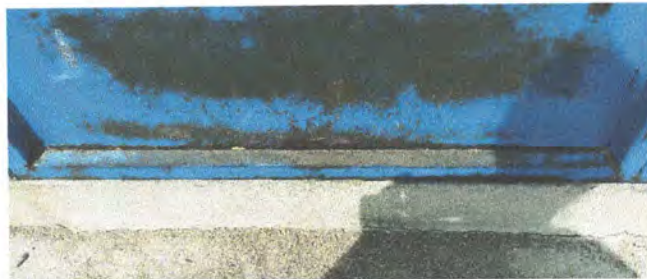
Foto 10: Sustitución de puerta de metal de 2.05 mts de alto y 1.02 mts de ancho en el area de cocina

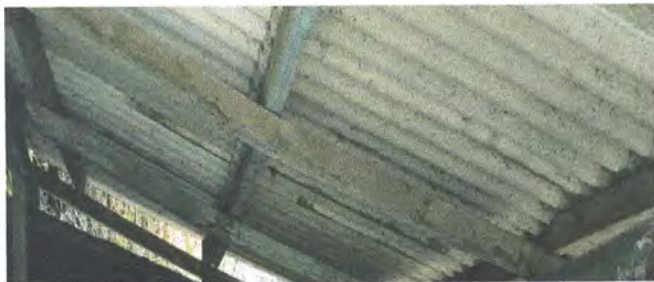
Foto 11: Sustitución de estructura de soporte de madera por metal (costanera) en el área de cocina

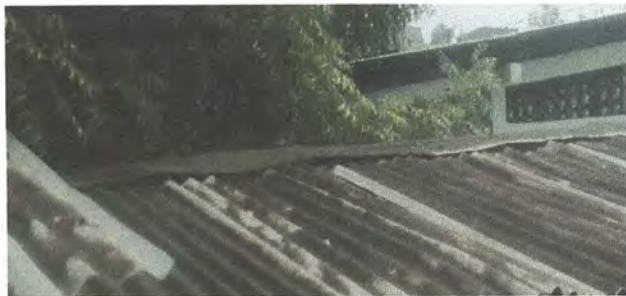
Foto 12: Sustitución de lámina por lámina troquelada aluzinc calibtre 26 en el area de cocina

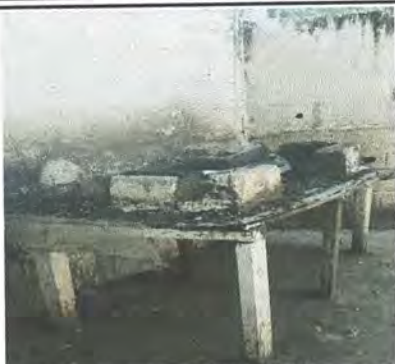
Foto 13: Sustitución de estufa rural completa (polletón, chimenea, hornilla metálica, gorrito de chimenea y mano de obra)
