SITUACIÓN DEFICIENCIAS DETERMINADAS

| NOMBRE DEL ESTABLECIMIENTO: | ESCUELA OFICIAL RURAL MIXTA | DIRECCIÓN DEL ESTABLECIMIENTO: | ALDEA LAS VERAPACES, GUALÁN, ZACAPA |
| CÓDIGO DEL ESTABLECIMIENTO: | 19-04-0156-43 | FECHA: | 14/10/2024 |

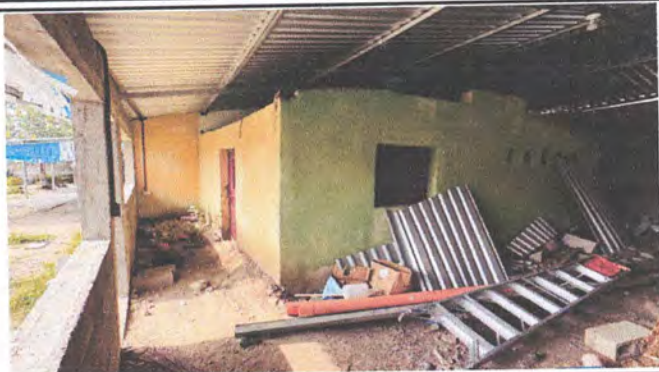
Foto 1: DEMOLICIÓN DE CONSTRUCCIÓN ANTIGUA, y SUSTITUCIÓN DE PISO DE CONCRETO EN AULA.

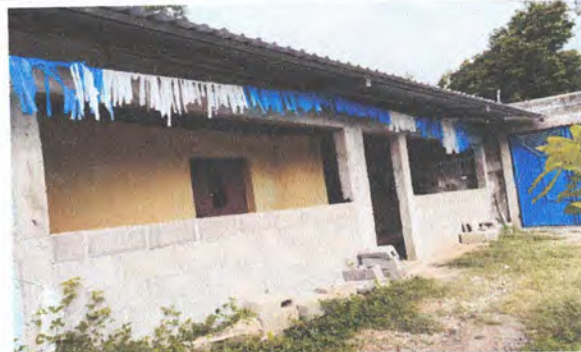
Foto 2: SUSTITUCIÓN DE PUERTA DE METAL, SUSTITUCIÓN DE BALCONES DE METAL, REPELLO Y CERNIDO EN MUROS EN AULA.

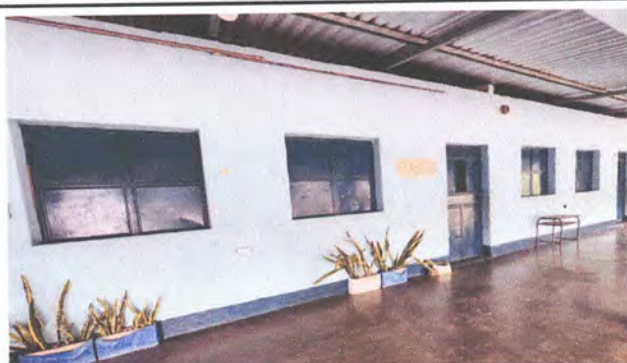
Foto 3: SUSTITUCIÓN DE BALCONES DE METAL EN AULAS.

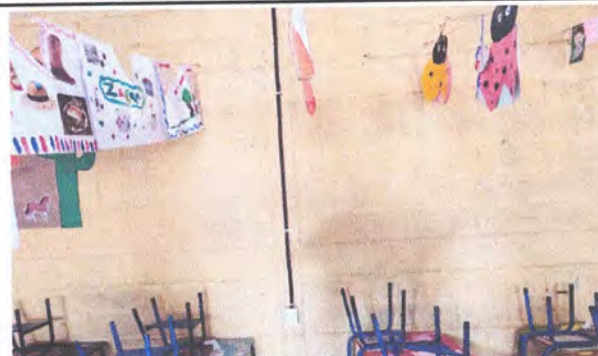
Foto 4: DEMOLICIÓN DE AREA PARA INSTALAR BALCONES DE METAL EN AULA.

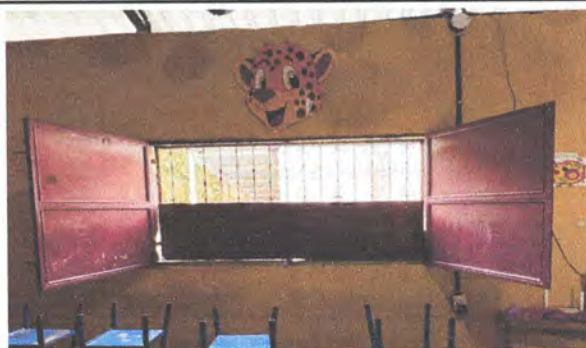
Foto 5 RECONSTRUCCIÓN DE BALCONES DE METAL EN AULAS.

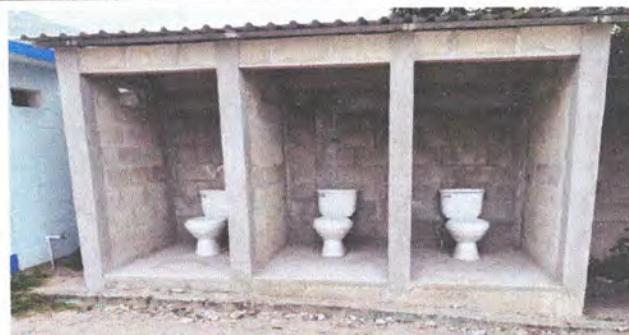
Foto 6: FABRICACIÓN E INSTALACIÓN DE PUERTAS DE METAL, SUSTITUCIÓN O INSTALACIÓN DE AZULEJO, SUSTITUCIÓN DE TORTA DE CONCRETO POR PISO CERAMICO MATE, REPELLO Y CERNIDO EN MUROS EN BAÑOS

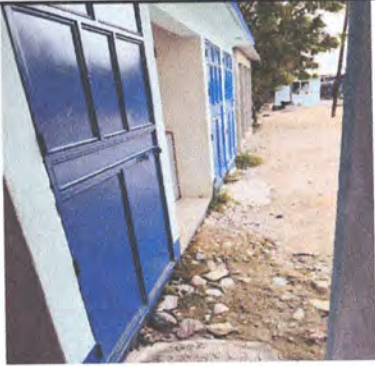
Foto 7: SUSTITUCIÓN O INSTALACIÓN DE PLANCHA DE CONCRETO EN BAÑOS

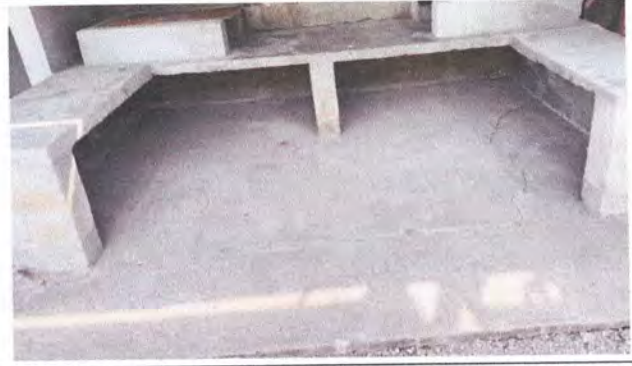
Foto 8: SUSTITUCIÓN O INSTALACIÓN DE PLANCHA DE CONCRETO EN COCINA

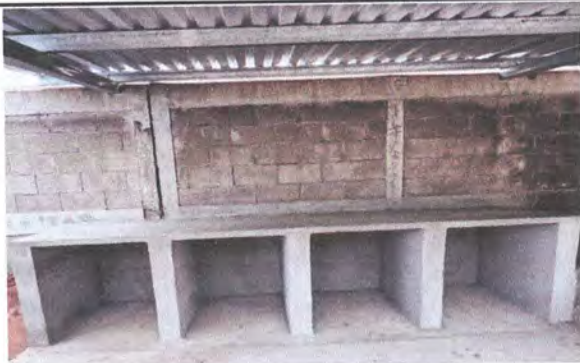
Foto 9: SUSTITUCIÓN O INSTALACIÓN DE AZULEJO EN COCINA.
