SITUACIÓN DEFICIENCIAS DETERMINADAS

| NOMBRE DEL ESTABLECIMIENTO: | EORM CASERÍO EL CUBILETE | DIRECCIÓN DEL ESTABLECIMIENTO: | CASERÍO EL CUBILETE, ALDEA SANTA TERESA IGUANA |
| CÓDIGO DEL ESTABLECIMIENTO: | 19-04-0176-43 | FECHA: | 29/07/2024 |

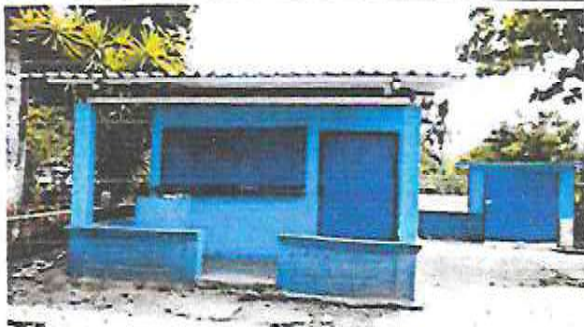
Foto 7: Pintura en muros interiores y exteriores.

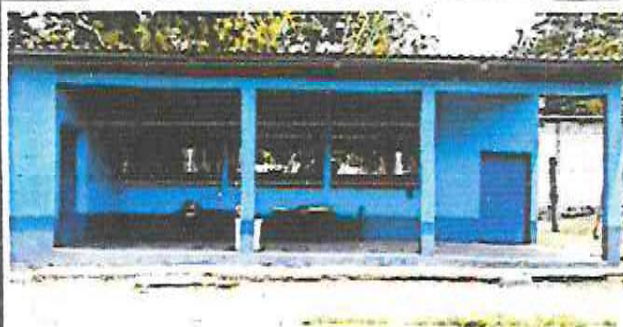
Foto 8: Pintura en muros interiores y exteriores.

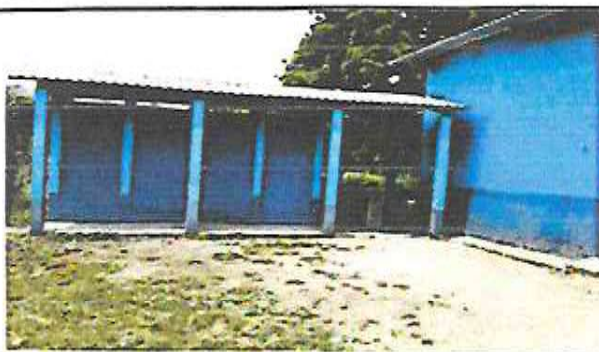
Foto 9: Pintura en muros interiores y exteriores.

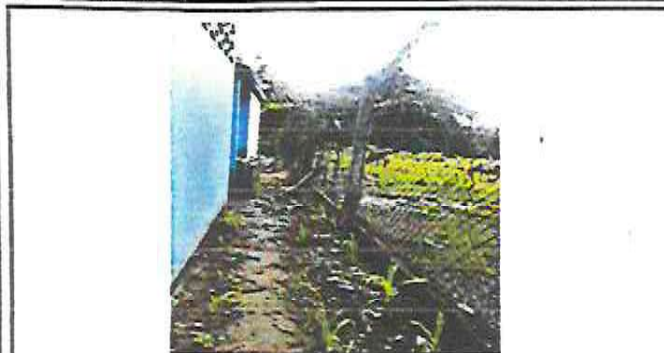
Foto 1: Reparación de muro perimetral de tres hiladas de block y malla galvanizada

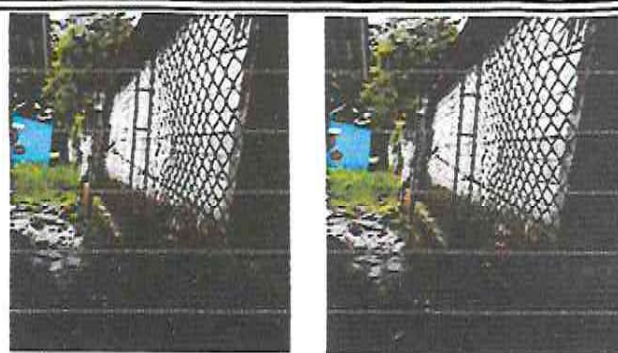
Foto 2: Reparación de muro perimetral de tres hiladas de block y malla galvanizada

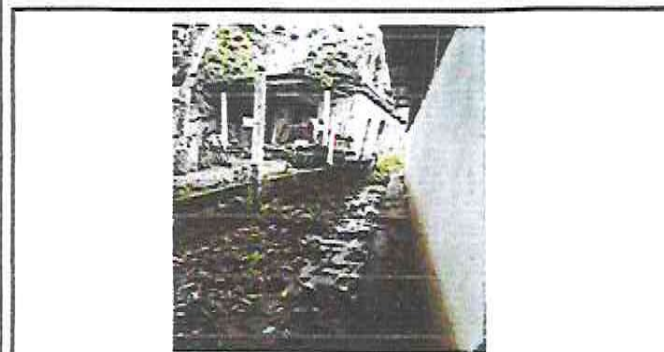
Foto 3: Reparación de repello y cemento en paredes

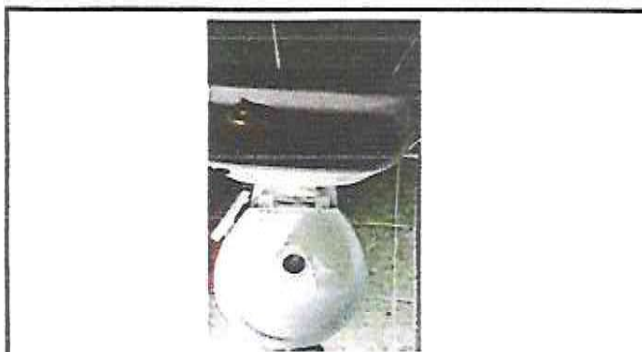
Foto 4: Sustitución de accesorios en baños de sanitarios incluyendo llave, tubo de abasto y tanque.

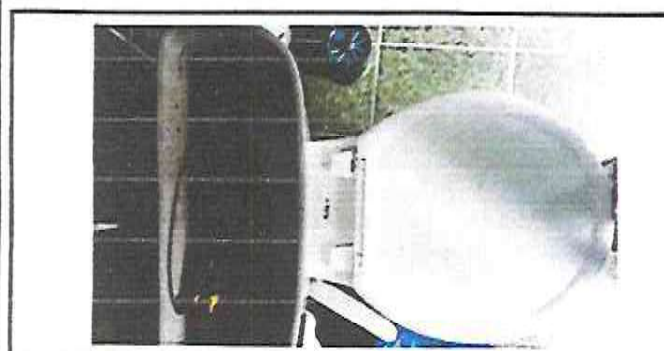
Foto 5: Sustitución de accesorios en baños de sanitarios incluyendo llave, tubo de abasto y tanque.

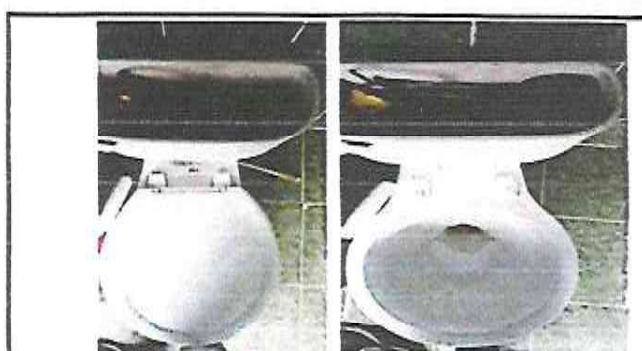
Foto 6: Sustitución de accesorios en baños de sanitarios incluyendo llave, tubo de abasto y tanque.
