SITUACIÓN DEFICIENCIAS DETERMINADAS

X

REGISTRO FOTOGRÁFICO  
PROGRAMA DE MANTENIMIENTO DE EDIFICIOS ESCOLARES PÚBLICOS

| NOMBRE DEL ESTABLECIMIENTO: | EORM CASERÍO LA LIMA | DIRECCIÓN DEL ESTABLECIMIENTO: | CASERÍO LA LIMA ALDEA EL LOBO |

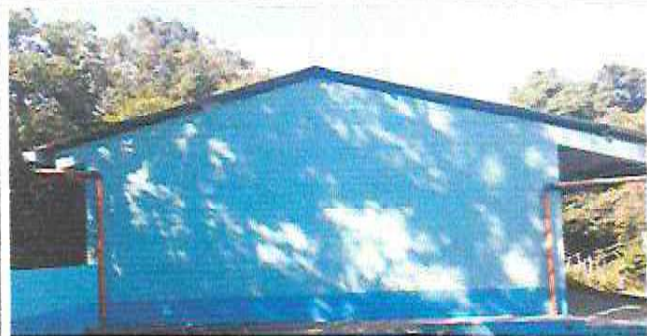
Foto1: Pintura en muros interiores y exteriores

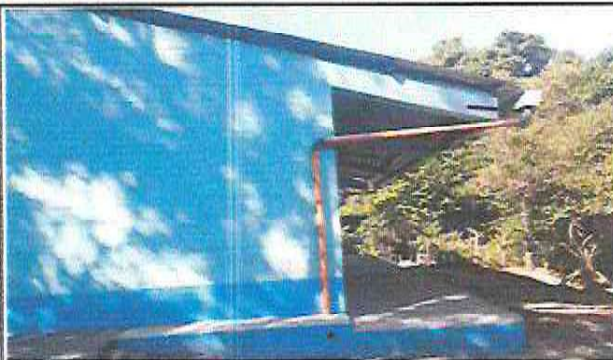
Foto 2: Sustitución de banqueta por daños en la base

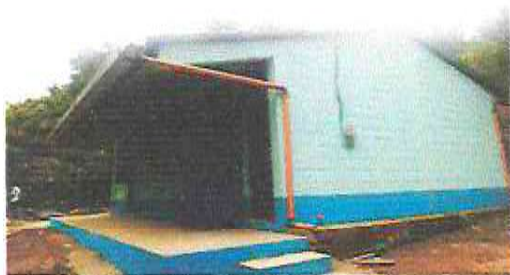
Foto 3: Sustitución de bajada de agua pluvial de tubo PVC de 3"

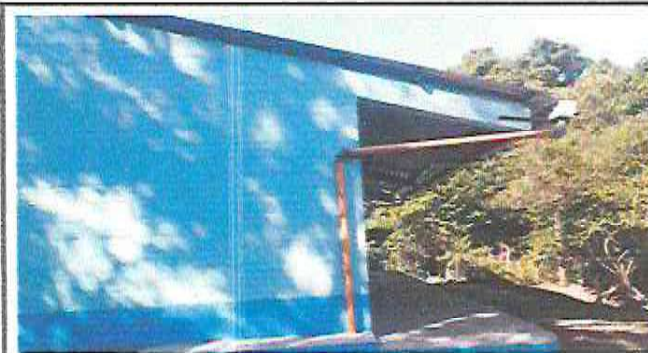
Foto 4: Sustitución de bajada de agua pluvial de tubo PVC de 3"

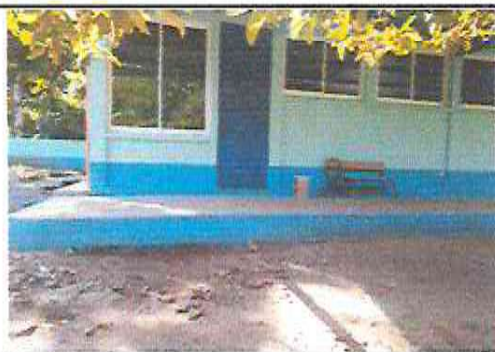
Foto 5: Sustitución de banqueta por daños en la base

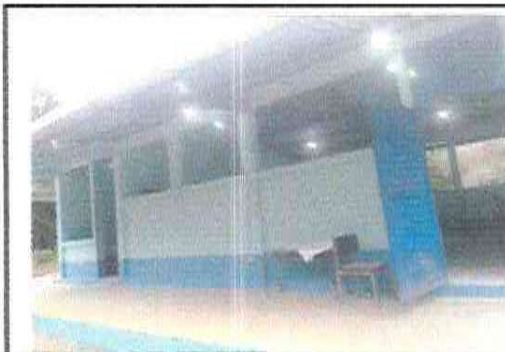
Foto 6: Pintura en muros interiores y exteriores

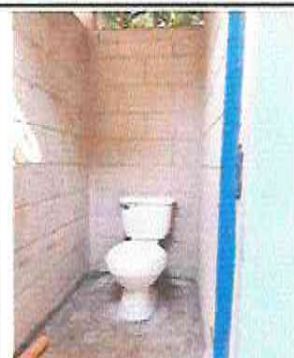
Foto 7: Sustrucción de sanitarios con sus accesorios

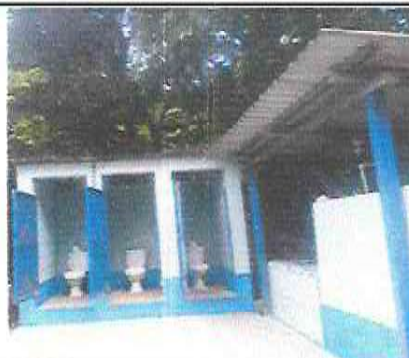
Foto 8: Sustrucción de sanitarios con sus accesorios

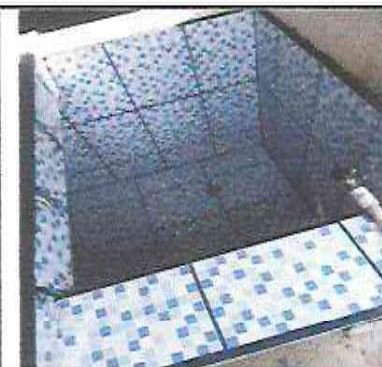
Foto 9: Reparación de pila de concreto de piso líquido por pila de piso de azulejo (Reparación de estructura, picado, cambio de válvula y colocación de azulejo)

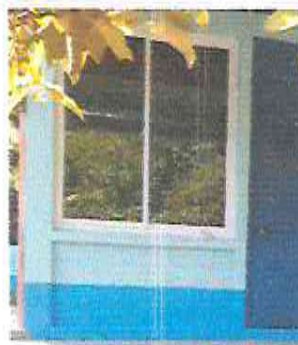
Foto 10: Sustrucción de estructura metálica y vidrios dañados por ventanas corredizas de tubo pvc

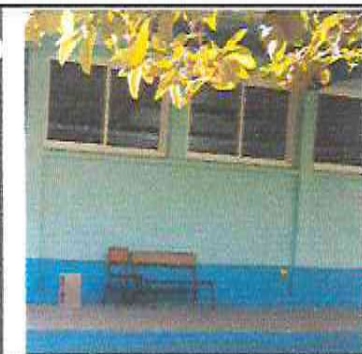
Foto 11: Sustrucción de estructura metálica y vidrios dañados por ventanas corredizas de tubo pvc

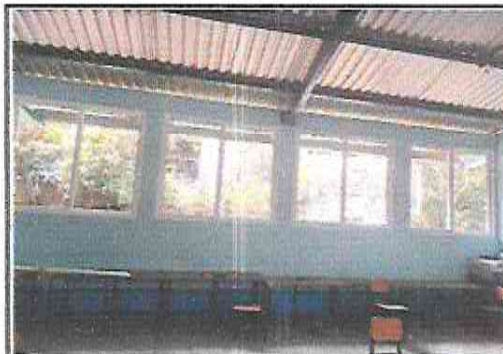
Foto 12: Sustrucción de estructura metálica y vidrios dañados por ventanas corredizas de tubo pvc

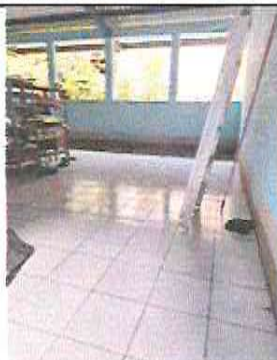
Foto 13: Sustitución de piso liquido de cemento por piso ceramico

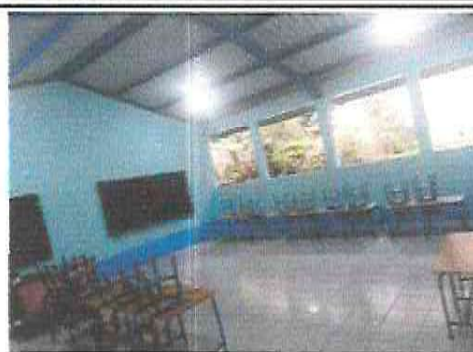
Foto 14: Sustitución de piso liquido de cemento por piso ceramico

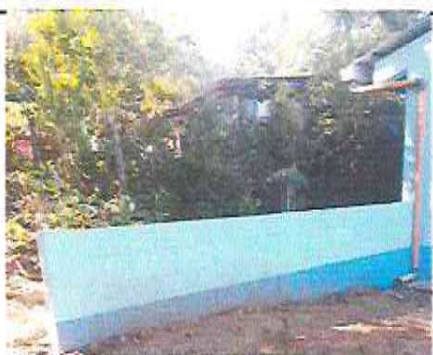
Foto 15: Mantenimiento a muro perimetral de block

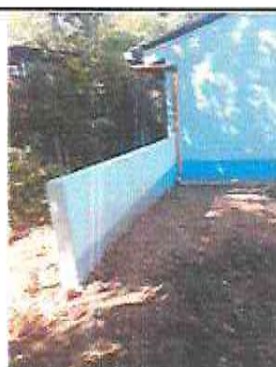
Foto 16: Mantenimiento a muro perimetral de block
