SITUACIÓN DEFICIENCIAS DETERMINADAS

| NOMBRE DEL ESTABLECIMIENTO: | Escuela Oficial Urbana Mixta | DIRECCIÓN DEL ESTABLECIMIENTO: | Colonia MOFANG, Gualán, Zacapa |
| CÓDIGO DEL ESTABLECIMIENTO: | 19-04-0593-43 | FECHA: | 14/05/2024 |

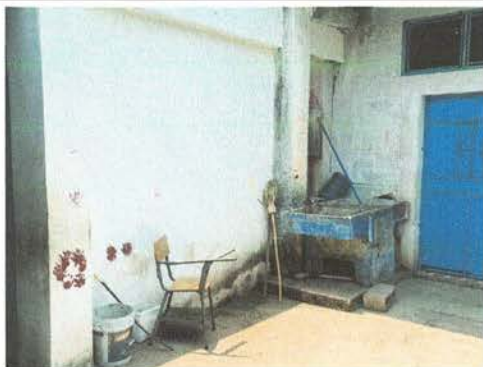
Foto 7: removimiento de pila en mal estado y construcción de pila

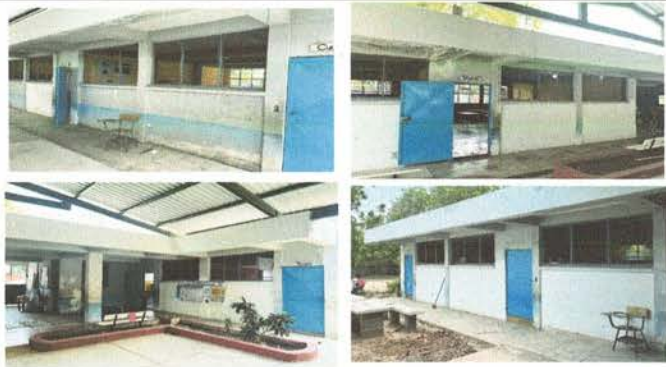
Foto 8: pintura a exterior de aulas y repello de muras y techo

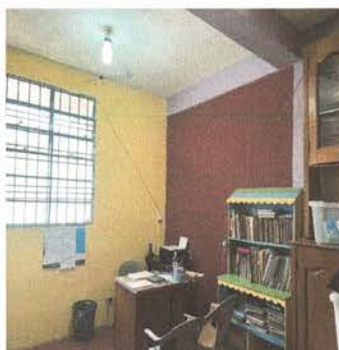
Foto 9: pintura en interior y exterior de Dirección

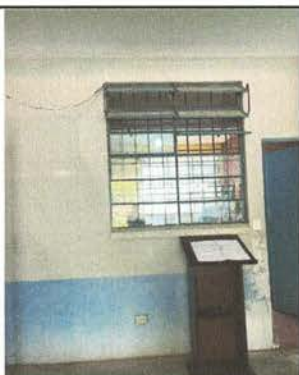
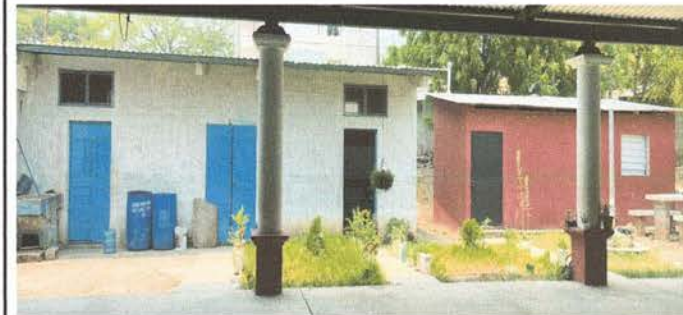
Foto 10: pintura en baños y cocina

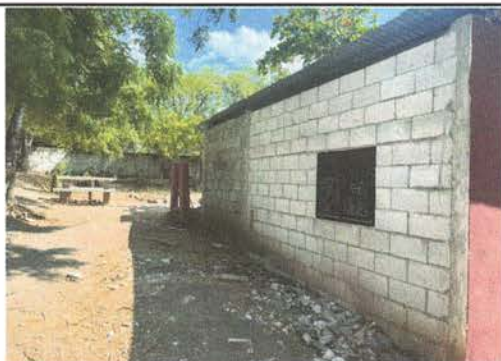
Foto 11: instalación de estructura de metal con lámina, circulación de galera con electromaya y tora de cemento.

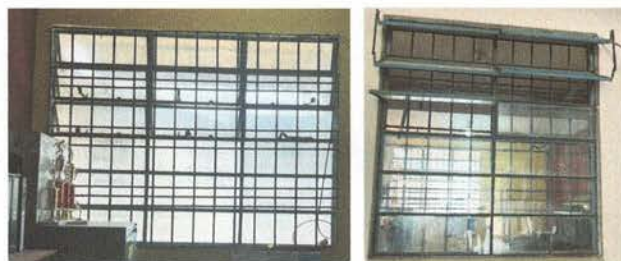
Foto 12: sustitución de vidrios por ventana PVC y mantenimiento de balcones de metal

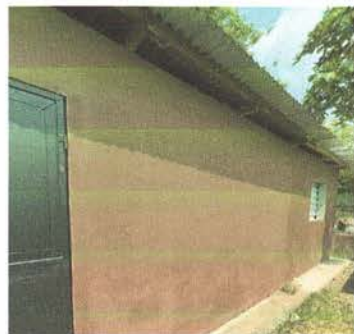
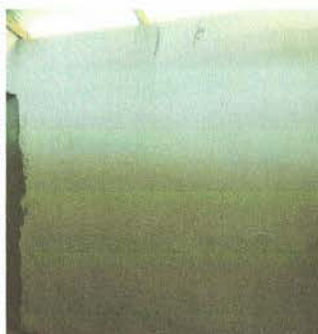
Foto 1: Instalación de ventana PVC corrediza y balcón de metal

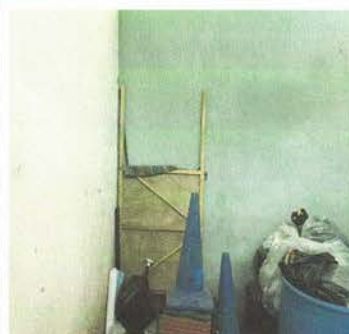
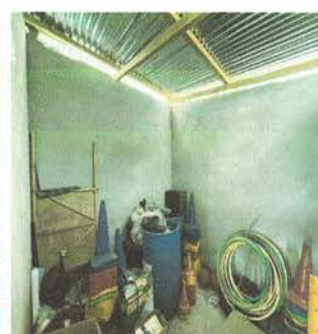
Foto 2: elaboración de estantes de concreto, instalación de cableado eléctrico, lámparas y plafoneras.

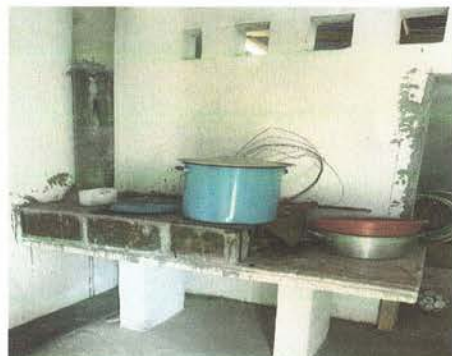
Foto 3: sustitución de estufa de leña por mesa de concreto y tallado de puerta

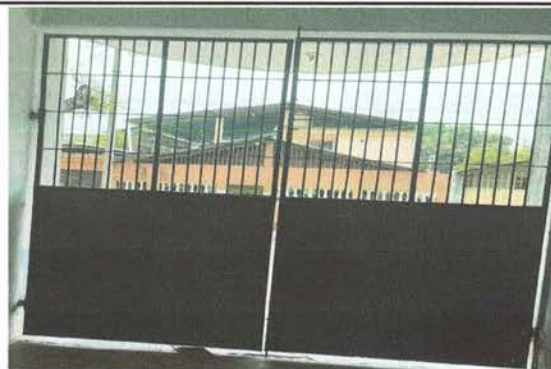
Foto 4: mantenimiento a portón (levantado porque cuesta que cierre)

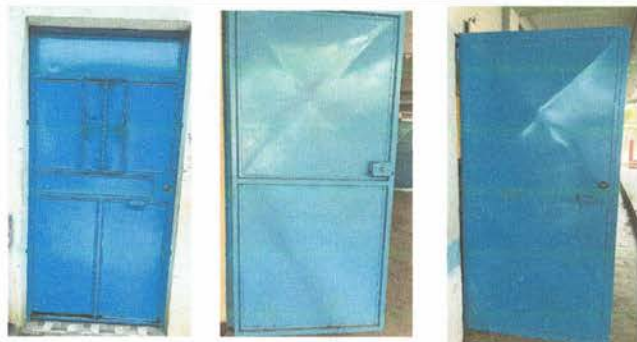
Foto 5: mantenimiento a puertas de metal

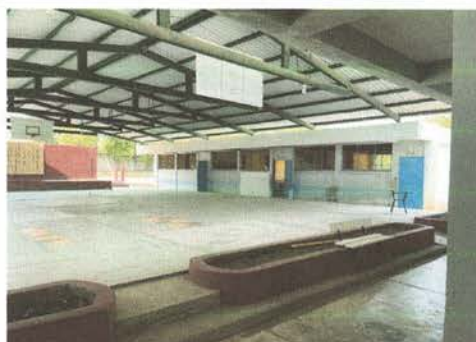
Foto 6: sustitución de lámparas LED
