REGISTRO FOTOGRÁFICO  
PROGRAMA DE MANTENIMIENTO DE EDIFICIOS ESCOLARES PÚBLICOS

SITUACIÓN DEFICIENCIAS DETERMINADAS

| NOMBRE DEL ESTABLECIMIENTO: | ESCUELA OFICIAL RURAL MIXTA CASERÍO TAJAPA | DIRECCIÓN DEL ESTABLECIMIENTO: | CASERÍO TAJAPA, ALDEA SANTA MARÍA |
| CÓDIGO DEL ESTABLECIMIENTO: | 19-04-1102-43 | FECHA: | 15/11/2024 |

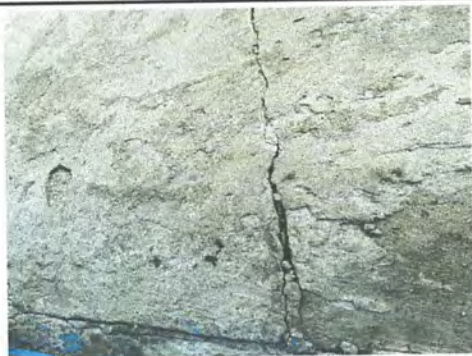
Foto 16: Sustrución de piso de torta de concreto por piso cerámico en el área del aula

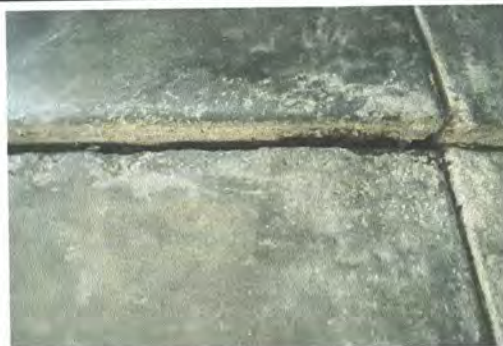
Foto 17: Sustrución de piso de torta de concreto por piso cerámico en el área del aula

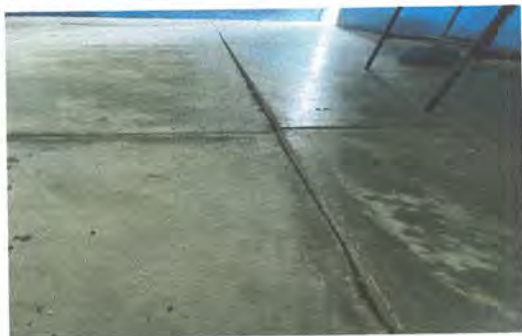
Foto 18: Sustrución de piso de torta de concreto por piso cerámico en el área del aula

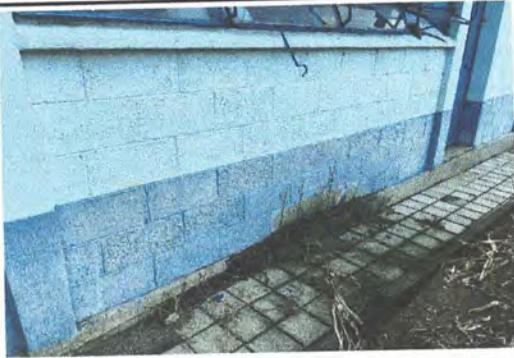
Foto 7: Pintura en muros exteriores e interiores

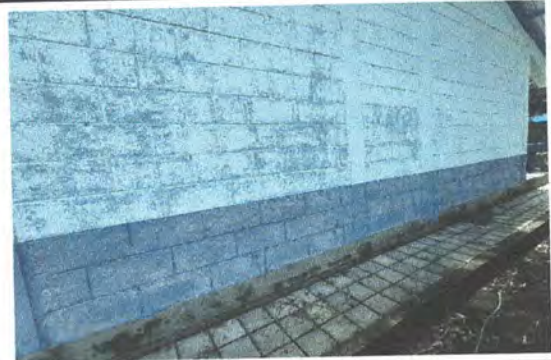
Foto 8: Pintura en muros exteriores e interiores

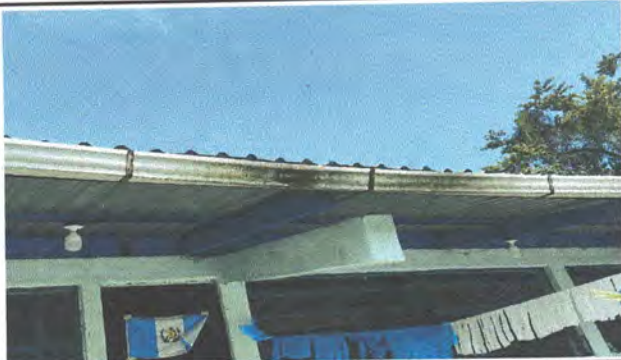
Foto 9: Sustitución de canal de pvc y sustitución de soporte

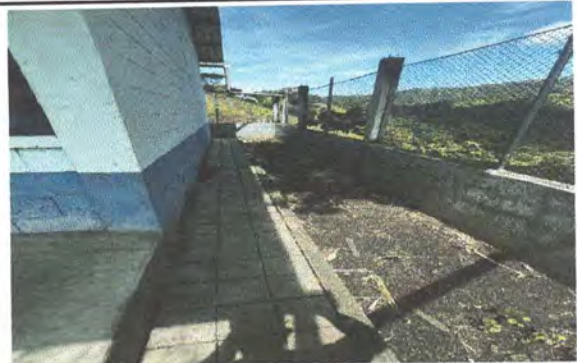
Foto 10: Reparación de banquetas de concreto

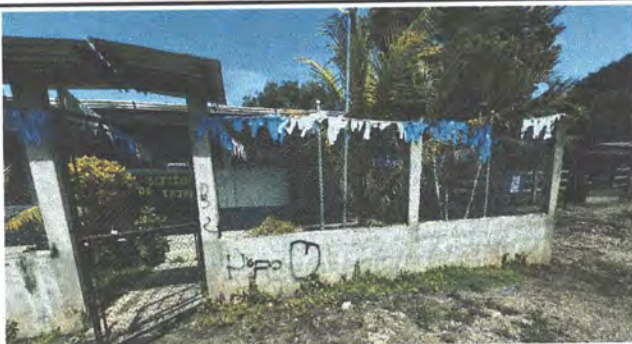
Foto 11: Repello, cernido y pintado en muro perimetral

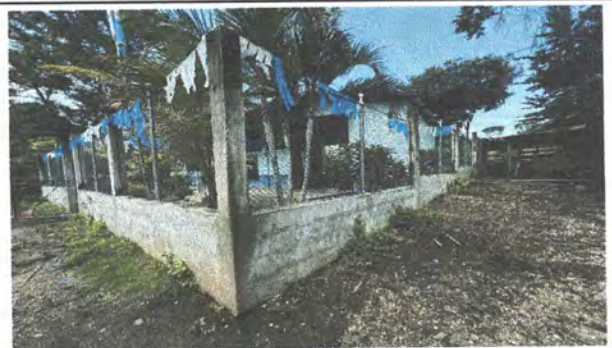
Foto 12: Repello, cernido y pintado en muro perimetral

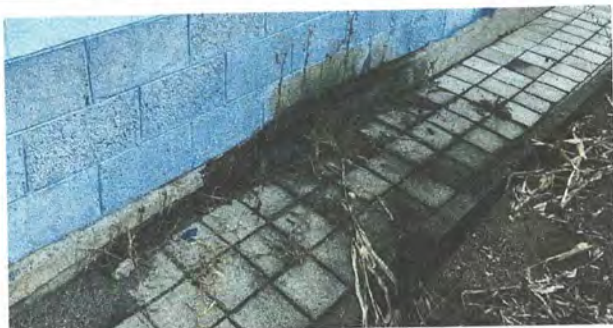
Foto 1: Reparación de banquetas de concreto

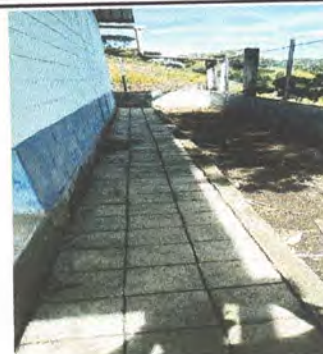
Foto 2: Reparación de banquetas de concreto

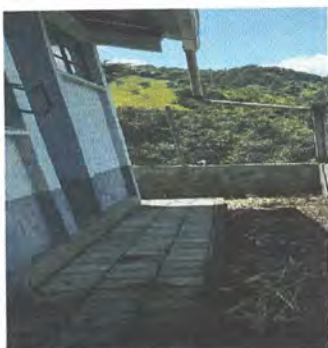
Foto 3: Reparación de banquetas de concreto

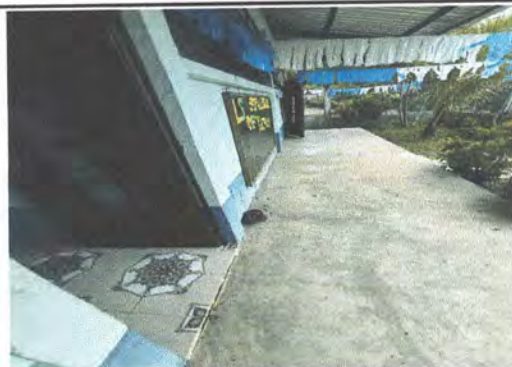
Foto 4: Sustitución de piso de torta de concreto por piso cerámico

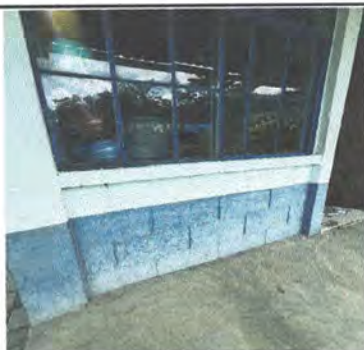
Foto 5: Sustitución de ventanas de vidrio (persianas) por ventanas de material de PVC corredizas con vidrio de 5mm de grosor de 1.80 mts de ancho por 2.50 mts de alto

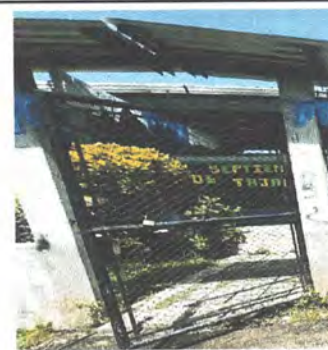
Foto 6: Mantenimiento a estructura de puerta de entrada (lijado, cambio de tubo, cepillado, sujeciones, aplicación de pintura)

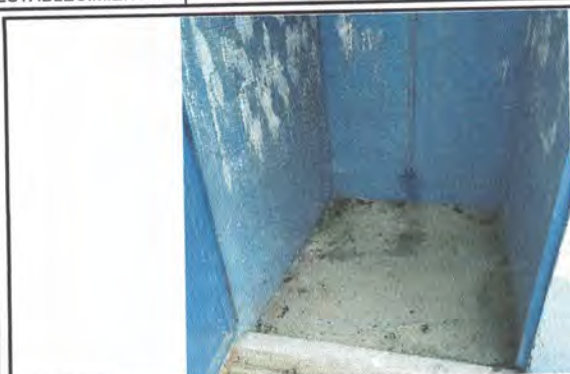
Foto 13: Reparación o instalación de azulejo en el área de la ducha y sustitución de reposadera

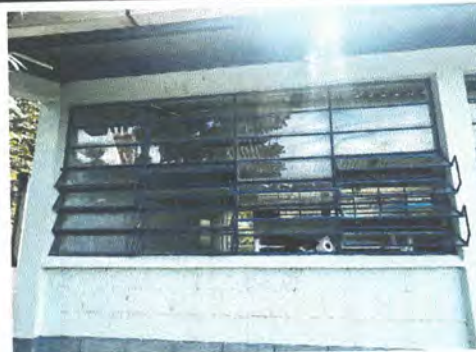
Foto 14: Sustitución de ventanas de marco metálico y vidrio por ventanas corredizas de material de PVC más vidrio de 5mm de grosor de 2.50 mts de ancho por 1.50 mts de altura

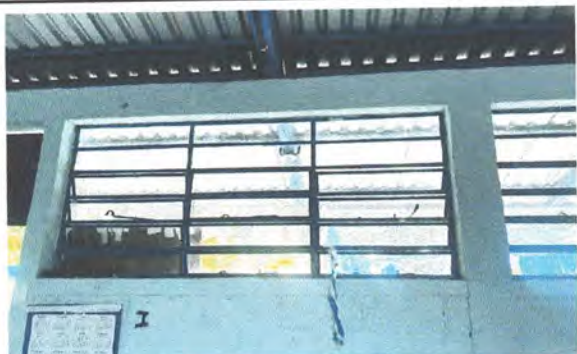
Foto 15: Sustitución de ventanas de marco metálico y vidrio por ventanas corredizas de material de PVC más vidrio de 5mm de grosor de 2.50 mts de ancho por 1.50 mts de altura
