SITUACIÓN DEFICIENCIAS DETERMINADAS:

| NOMBRE DEL ESTABLECIMIENTO: | EODP ANEXA A EORM | DIRECCIÓN DEL ESTABLECIMIENTO: | ALDEA LLANO LARGO |
| CÓDIGO DEL ESTABLECIMIENTO: | 19-04-1133-42 | FECHA: | 24/05/2024 |

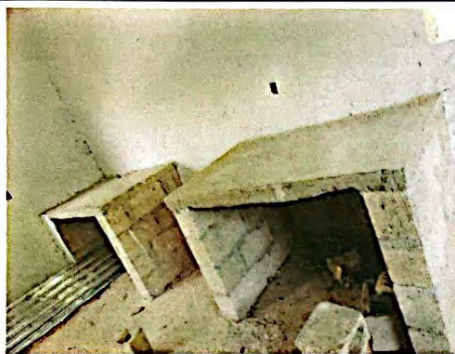
Foto 1: Reparación de Cocina y Reparación Sistema Eléctrico, flaponera, foco, flexitubo, abrazaderas, cables, tomacorrientes e interruptores.

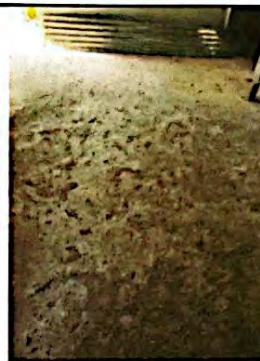
Foto 2: Reparación de Cocina y Reparación Sistema Eléctrico, flaponera, foco, flexitubo, abrazaderas, cables, tomacorrientes e interruptores.

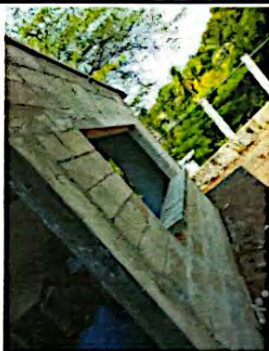
Foto 3: Reparación de Cocina y Reparación Sistema Eléctrico, flaponera, foco, flexitubo, abrazaderas, cables, tomacorrientes e interruptores y tallados y cernidos en paredes exteriores.

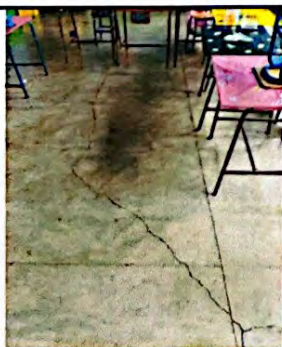
Foto 5: Reparación de Piso en Aula. Sustitución de piso de concreto a piso cerámico y Pintura general en Aulas.

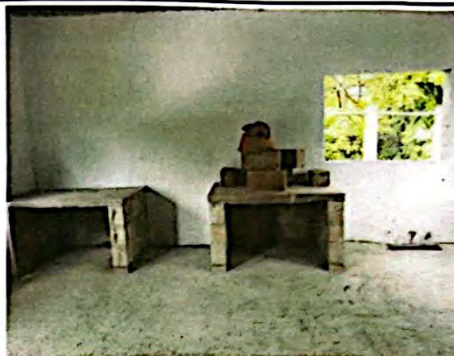
Foto 8: Reparación de Cocina y Reparación Sistema Eléctrico, flaponera, foco, flexitubo, abrazaderas, cables, tomacorrientes e interruptores y tallados, cementados en paredes exteriores y Aplicación de Pintura Latex para Exterior e Interior.

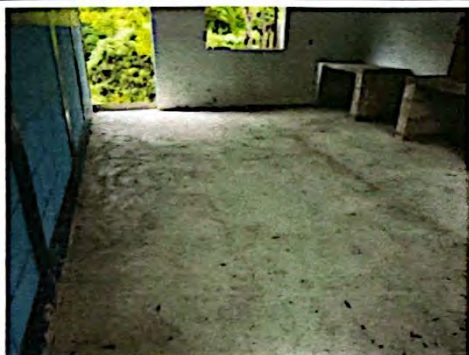
Foto 9: Sustitución de Piso Cerámico en Cocina, sustitución de Balcones, Sustitución de Tallados a Gabinetes, vanos en Puertas y Ventanas.

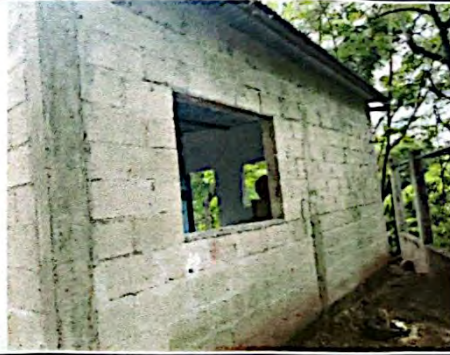
Foto 10: Sustitución de Cemento Gris en Paredes Exteriores de Cocina.

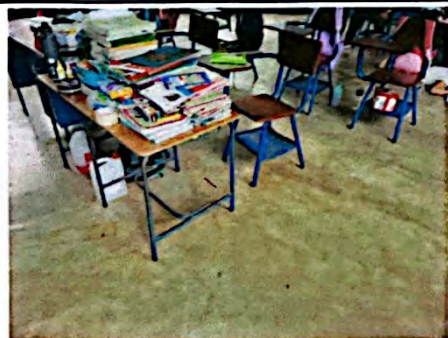
Foto 11: Reparación de Piso en Aula. Sustitución de piso de concreto a piso cerámico y Pintura general en Aulas.
