# REGISTRO FOTOGRÁFICO PROGRAMA DE MANTENIMIENTO DE EDIFICIOS ESCOLARES PÚBLICOS

SITUACIÓN DEFICIENCIAS DETERMINADAS

| NOMBRE DEL ESTABLECIMIENTO: | EORM ALDEA LAS MINAS | DIRECCIÓN DEL ESTABLECIMIENTO: | ALDEA LAS MINAS |
| CÓDIGO DEL ESTABLECIMIENTO: | 19-05-0007-43 | FECHA: | 14/10/2024 |

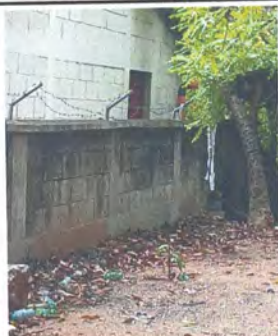
Foto 1: MODULO 1 MURO PERIMETRAL, LEVANTADO DE 2 HILADAS DE BLOCK

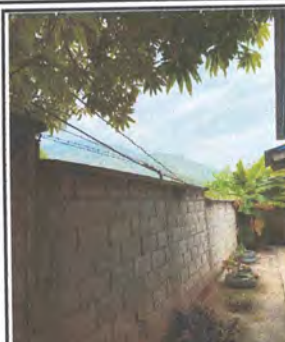
Foto 2: MODULO 1 MURO PERIMETRAL INSTALACIÓN DE ALAMBRE RAZOR

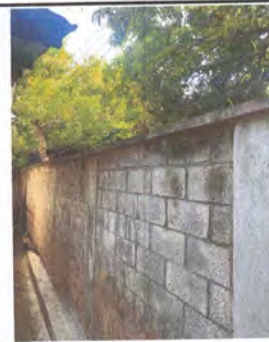
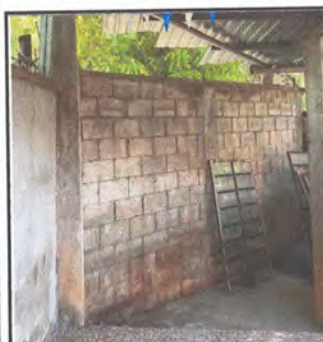
Foto 3: MODULO 1 MURO PERIMETRAL REPELLO A PARED

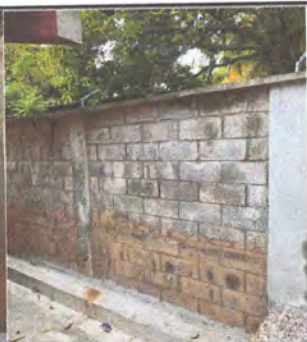
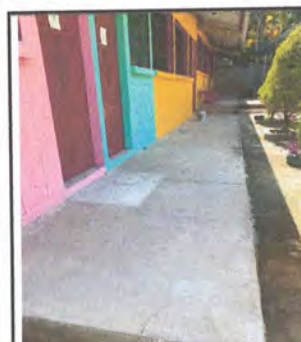
Foto 4: MODULO 2 CORREDOR, SUSTITUCIÓN DE PISO DE CONCRETO POR PISO DE GRANITO

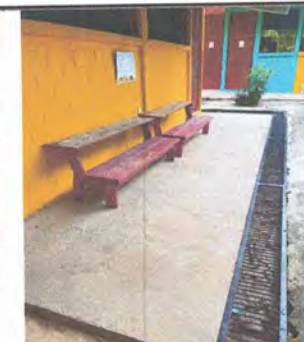
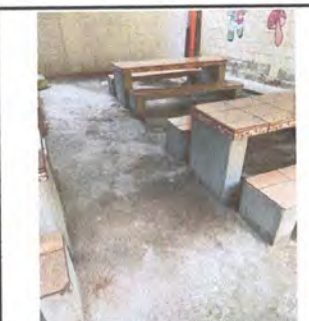
Foto 5: MODULO 3 COMEDOR, SUSTITUCIÓN DE TORTA DE CONCRETO POR BALDOSA DE CONCRETO

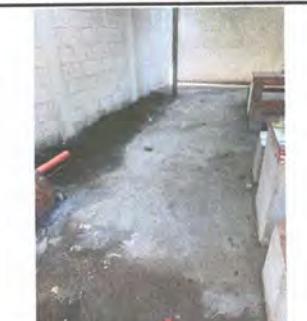
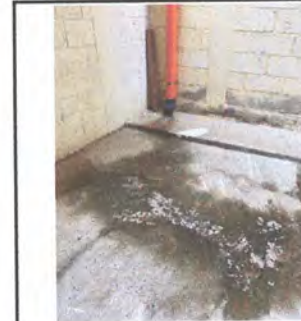
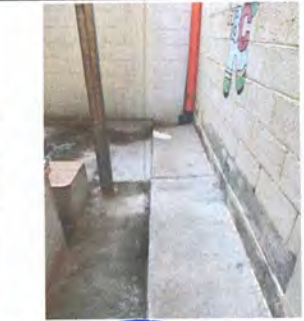
Foto 6: MODULO 3, INSTALACIÓN DE TUBERÍA PARA AGUAS PLUVIALES

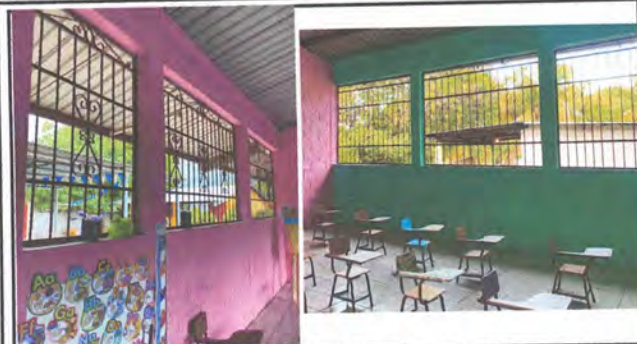
Foto 1: MODULO 4 AULA I, FABRICACIÓN E INSTALACIÓN DE VENTANAS DE PVC CORREDIZA

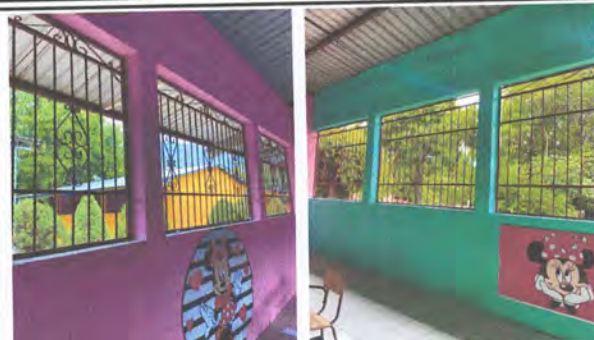
Foto 2: MODULO 5 AULA II, FABRICACIÓN E INSTALACIÓN DE VENTANAS PVC CORREDIZA

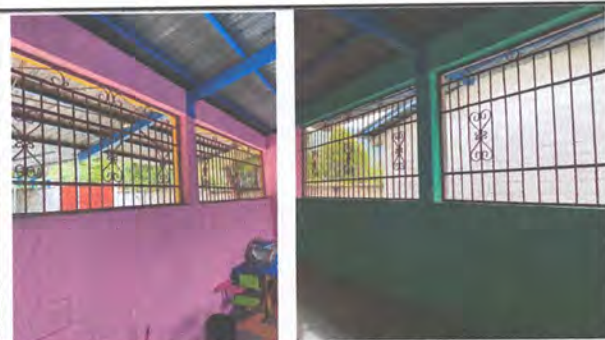
Foto 3: MODULO 6 AULA III, FABRICACIÓN E INSTALACIÓN DE VENTANA PVC CORREDIZA
