SITUACIÓN DEFICIENCIAS DETERMINADAS PREVIO ☐ DURANTE ☒ POSTERIOR ☐

| DEPARTAMENTO: | ZACAPA | MUNICIPIO: | TECULUTAN |
| NOMBRE DEL ESTABLECIMIENTO: | EODP ANEXA A EOUM JV | DIRECCIÓN DEL ESTABLECIMIENTO: | BARRIO EL CENTRO |
| CÓDIGO DEL ESTABLECIMIENTO: | 19-05-0955-42 | FECHA: | 10/09/2024 |

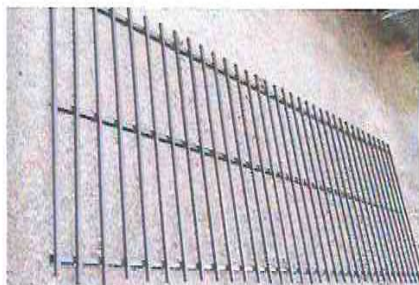
Foto 1: 1.1 SUSTITUCION DE MALLA, POR BARANDA DE METAL CIN TUBO CUADRADO DE 1" CHAPA 18
