## REGISTRO FOTOGRÁFICO

## PROGRAMA DE MANTENIMIENTO DE EDIFICIOS ESCOLARES PÚBLICOS

SITUACIÓN DEFICIENCIAS DETERMINADAS

| NOMBRE DEL ESTABLECIMIENTO: | ESCUELA OFICIAL URBANA MIXTA | DIRECCIÓN DEL ESTABLECIMIENTO: | 1° CALLE 1-61 ZONA 4 USUMATLÁN |

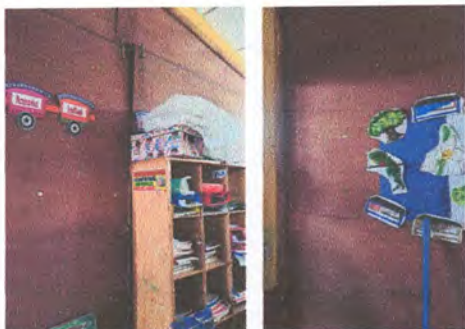
FOTO 9: REPELLOY CERNIDO EN LA PARED QUE SE SUSTITUYE DEBIDO A QUE SOSTIENE CON ANAQUELES

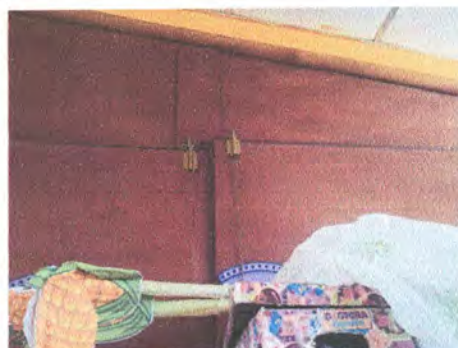
FOTO 10: PARED DE MADERA EN MAL ESTADO

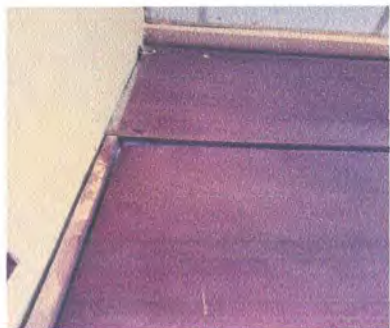
FOTO 11: PARED DE MADERA EN MAL ESTADO

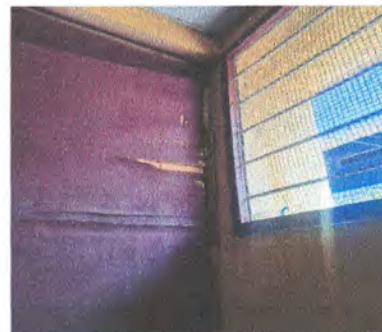
FOTO 12: PARED DE MADERA EN MAL ESTADO

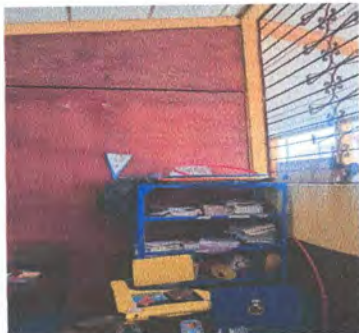
FOTO 13: SOSTENIDO CON ANAQUEL LA PARED DE MADERA
