SITUACIÓN DEFICIENCIAS DETERMINADAS

| DEPARTAMENTO: | ZACAPA | MUNICIPIO: | USUMATLÁN |
| NOMBRE DEL ESTABLECIMIENTO: | E.OD.P. ANEXA A E.O.R.M. | DIRECCIÓN DEL ESTABLECIMIENTO: | ALDEA HUIJO |
| CÓDIGO DEL ESTABLECIMIENTO: | 19-06-0583-42 | FECHA: | 14/10/2024 |

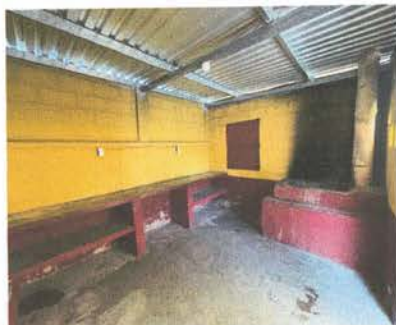
FOTO 1: DEMOLICION Y RETIRO DE MATERIAL DE ESTUFA DETERIORADA EXISTENTE

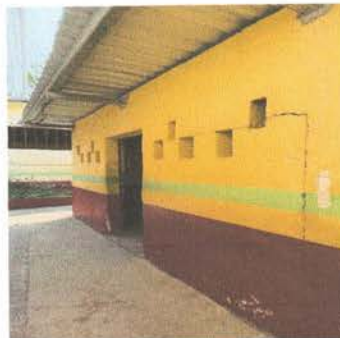
FOTO 2: DEMOLICIÓN DE MURO DE PARED PARA INSTALACIÓN DE BALCONES

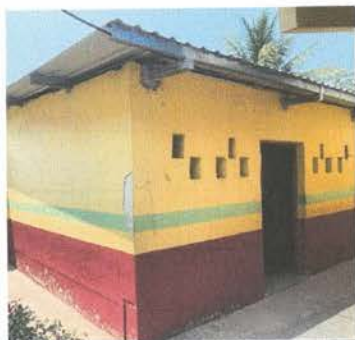
FOTO 3: INSTALACIÓN DE BALCONES DE METAL

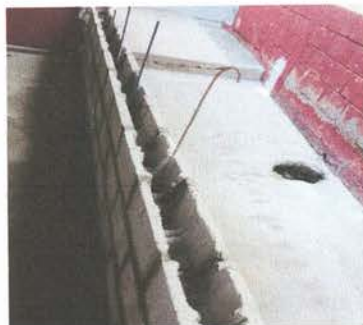
FOTO 4: LEVANTADO DE HILADAS DE BLOCK EN MURO DE COCINA

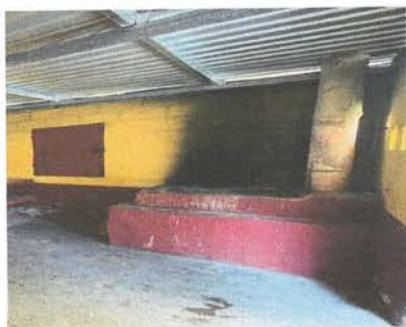
FOTO 5: ELABORACIÓN Y SUMINISTROS DE ESTUFA AHORRADORA CON TODOS SUS ACCESORIOS

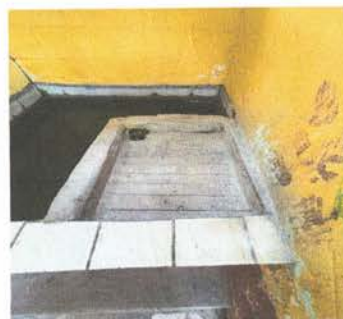
FOTO 6: ELABORACIÓN DE PILA 2 DE ANCHO X 2 DE LARGO CON AZULEJO

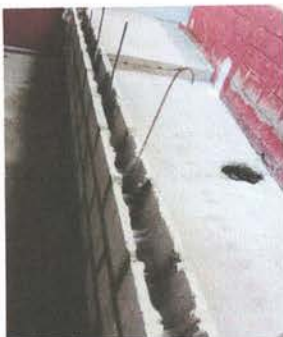
FOTO 7: INSTACIÓN DE BALCON DE METAL EN COCINA DE 8.06 MTS. 2

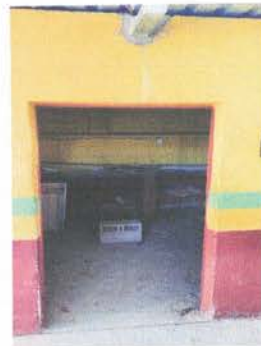
FOTO 8: INSTACIÓN DE PUERTA DE COCINA 0.91 ANCHO X 1.95 LARGO

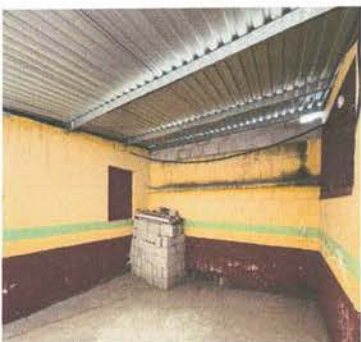
FOTO 9: COLOCACIÓN DE PISO CERAMICO POR TORTA DE CEMENTO

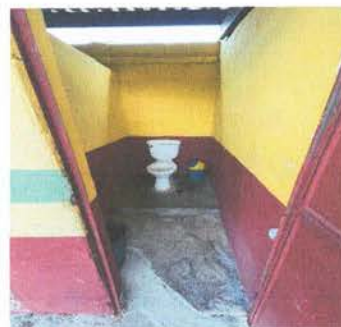
FOTO 10: SUSTITUCION DE HINODOROS EN AREA DE BAÑOS

1 INODOROS.

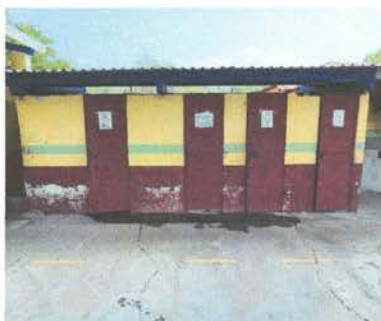
FOTO 11: REPOSICION DE PUERTAS METALICAS 0.70X1.90M

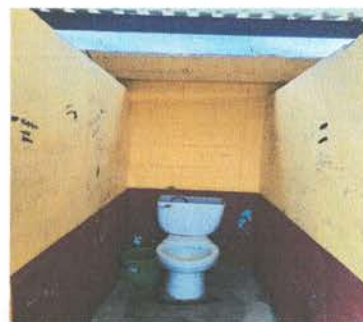
FOTO 12: PINTURA EN MODULO DE BAÑOS

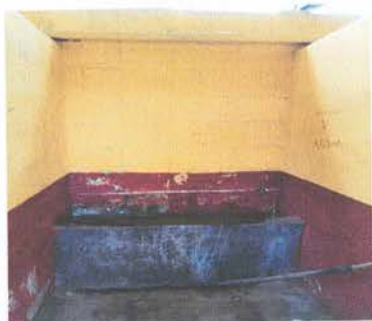
FOTO 13: REPOSICION URINAL DE CONCRETO FUNDIDIO IN SITU

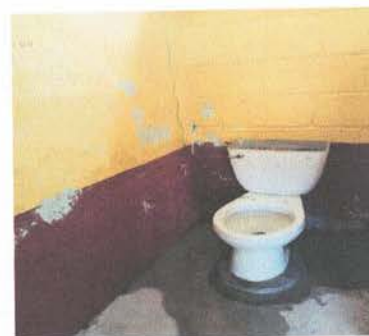
FOTO 14: INSTALACION DE PISO CERAMICO ANTIDESLIZANTE EN BAÑOS

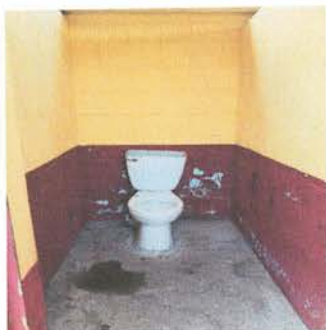
FOTO 15: INSTALACION DE AZULEJO EN BAÑOS

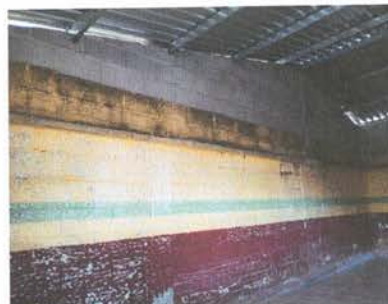
FOTO 16: REPELLO CAPA GRIS EN AULA DE PARVULOS

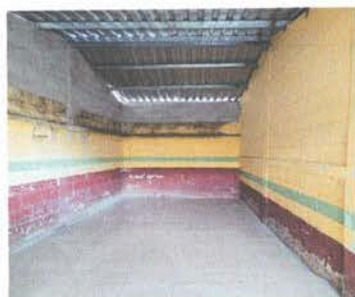
FOTO 17: CERNIDO VERTICAL CON BLANQUEADO EN AULA PARVULOS

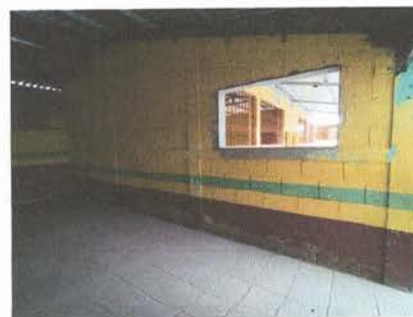
FOTO 18: INSTALACION BALCON EN VENTANA 1.50 X 0.80M

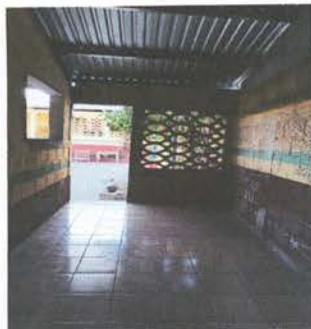
FOTO 19: PINTURA GENERAL EN AULA EXTERNO E INTERNO

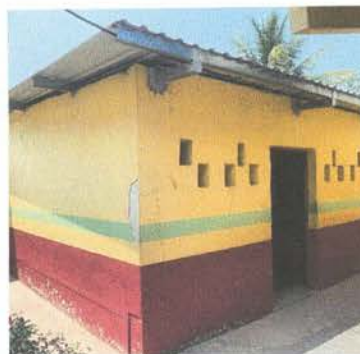
FOTO 20: PINTURA GENERAL EN COCINA EXTERNO E INTERNO

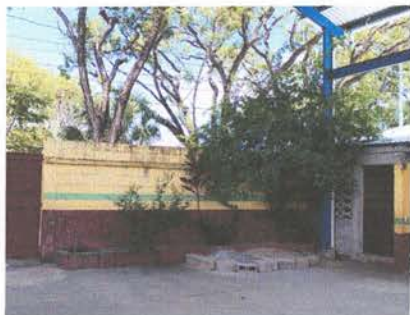
FOTO 21: PINTURA GENERAL MURO PERIMETAL EXTERNO E INTERNO
