SITUACIÓN DEFICIENCIAS DETERMINADAS:

| NOMBRE DEL ESTABLECIMIENTO: | EODP ANEXA A EORM | DIRECCIÓN DEL ESTABLECIMIENTO: | ALDEA SAN VICENTE |
| CÓDIGO DEL ESTABLECIMIENTO: | 19-07-0227-42 | FECHA: | 18/09/2024 |

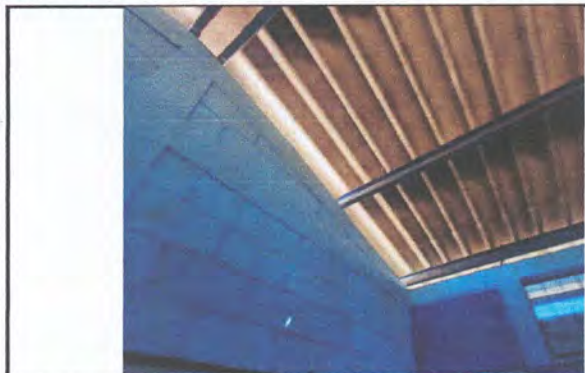
Foto 1: Reparación de Cubierta de Techo de AULA. Debe Removerse la Lámina Perfil 10 o de Asbesto cemento para darle Mantenimiento a la Estructura Existente y Luego Sustituir Lámina Troquelada C26 Legítima.

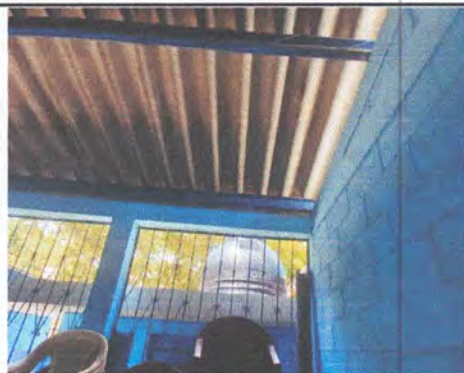
Foto 2: Reparación de Cubierta de Techo de AULA. Debe Removerse la Lámina Perfil 10 o de Asbesto cemento para darle Mantenimiento a la Estructura Existente y Luego Sustituir Lámina Troquelada C26 Legítima.

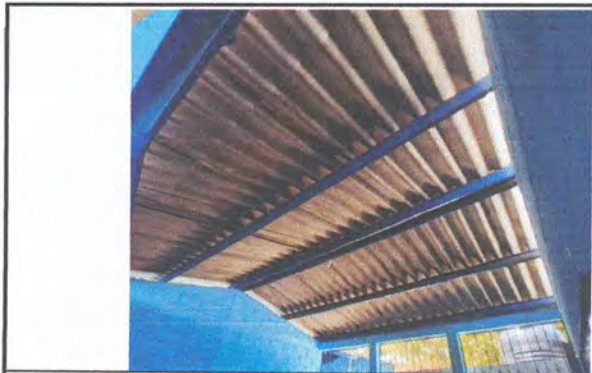
Foto 3: Reparación de Cubierta de Techo de AULA. Debe Removerse la Lámina Perfil 10 o de Asbesto cemento para darle Mantenimiento a la Estructura Existente y Luego Sustituir Lámina Troquelada C26 Legítima.

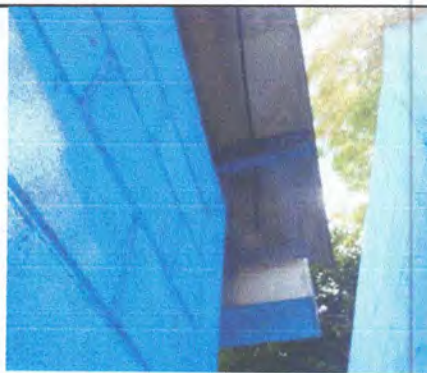
Foto 4: Reparación de Cubierta de Techo de AULA. Debe Removerse la Lámina Perfil 10 o de Asbesto cemento para darle Mantenimiento a la Estructura Existente y Luego Sustituir Lámina Troquelada C26 Legítima. Fijación de Canales Metálicos y BAP.

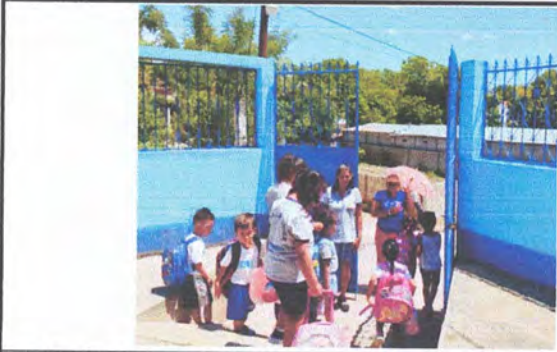
Foto 5: Sustituir Estructura Existente y Luego Sustituir Lámina Troquelada C26 Legítima en PATIO Y ACCESO PRINCIPAL. Y Aplicación Pintura Latex Parte Externa Muro Perimetral.

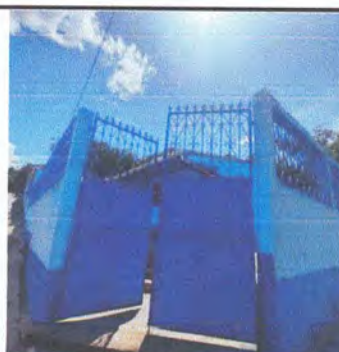
Foto 6: Sustituir Estructura Existente y Luego Sustituir Lámina Troquelada C26 Legítima en PATIO Y ACCESO PRINCIPAL. Y Aplicación Pintura Latex Parte Externa Muro Perimetral.

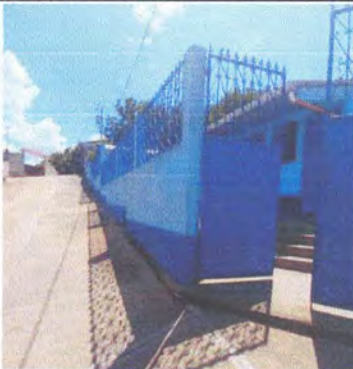
Foto 7: Sustruir Estructura Existente y Luego Sustruir Lámina Troquelada C26 Legítima en PATIO Y ACCESO PRINCIPAL. Y Aplicación Pintura Latex Parte Externa Muro Perimetral.

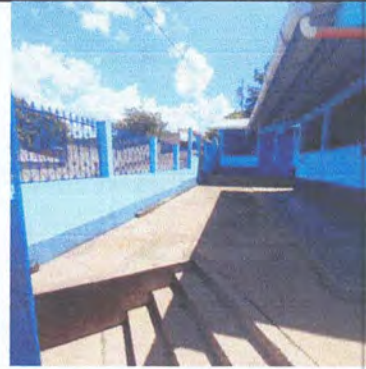
Foto 8: Sustruir Estructura Existente y Luego Sustruir Lámina Troquelada C26 Legítima en PATIO Y ACCESO PRINCIPAL.

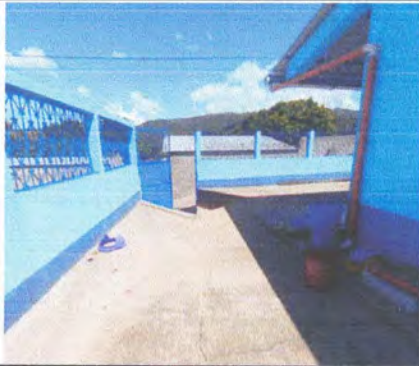
Foto 9: Sustruir Estructura Existente y Luego Sustruir Lámina Troquelada C26 Legítima en PATIO Y ACCESO PRINCIPAL.

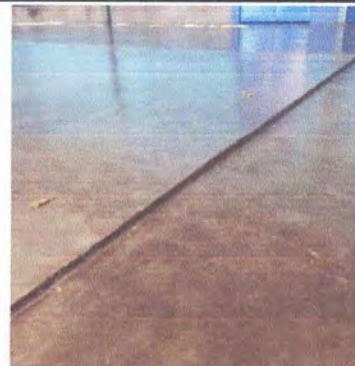
Foto 10: Reparación de Base en mal estado y Sustitución de Piso torta por Piso Cerámico.

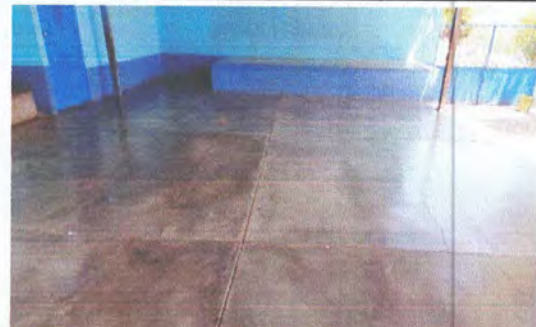
Foto 12: Reparación de Base en mal estado y Sustitución de Piso torta por Piso Cerámico.
