SITUACIÓN DEFICIENCIAS DETERMINADAS

| NOMBRE DEL ESTABLECIMIENTO: | EORM Doctor Héctor Nery Castañeda Calderón | DIRECCIÓN DEL ESTABLECIMIENTO: | Aldea San Vicente |
| CÓDIGO DEL ESTABLECIMIENTO: | 19-07-0229-43 | FECHA: | 30/07/2024 |

# REGISTRO FOTOGRÁFICO PROGRAMA DE MANTENIMIENTO DE EDIFICIOS ESCOLARES PÚBLICOS

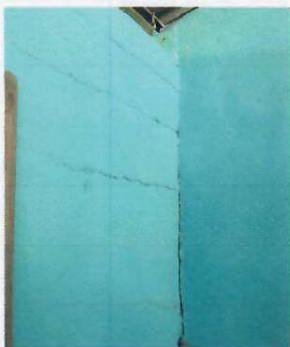
Foto 1: (AULAS) Se realizará el sellado de grietas en la pared.

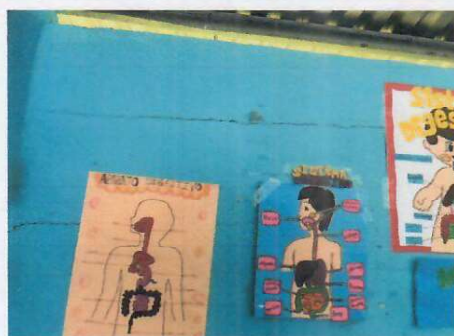
Foto 2: (AULAS) En las aulas de primero y tercer grado se encuentran varias fisuras en la pared.

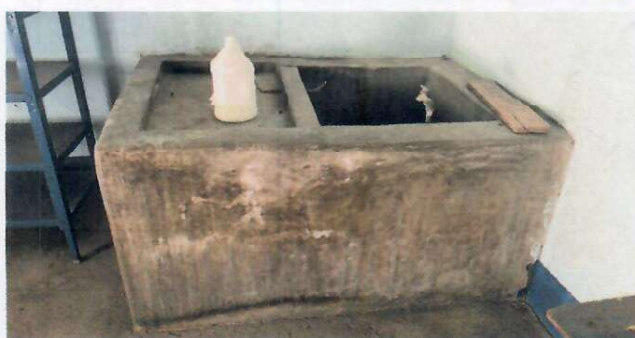
Foto 3: (COCINA) La pila de la cocina necesita remozamiento instalándole azulejos.

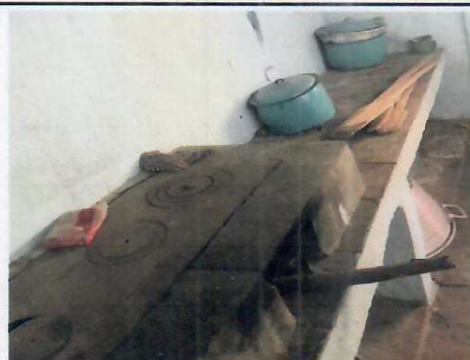
Foto 4: (COCINA) El polletón donde se elaboran y colocan implementos de alimentación es importante colocarle azulejos.

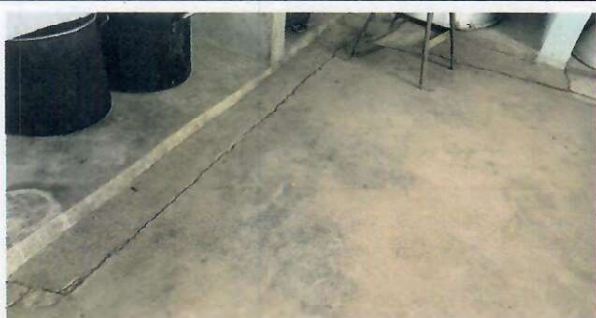
Foto 5: (COCINA) El piso de la cocina necesita colocarle piso cerámico.

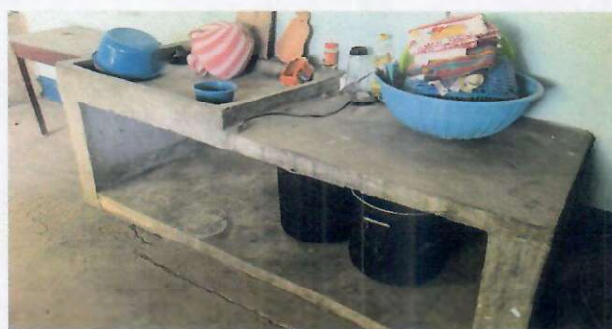
Foto 6: (COCINA) el mesón no tiene una presentación digna para el uso que se le dará en la alimentación escolar.

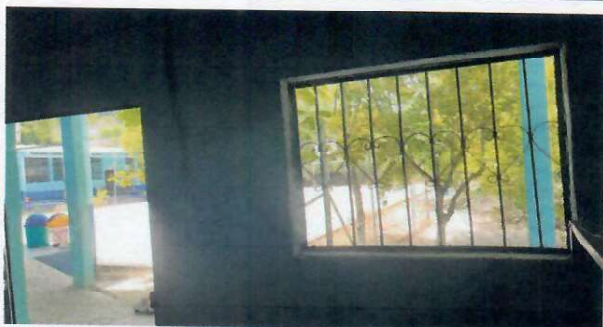
Foto 7: (COCINA) Se propone colocar ventanas de PVC para resguardar los alimentos en la cocina.

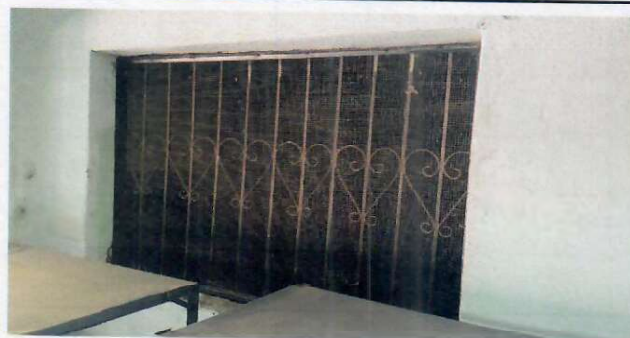
Foto 8: (COCINA) La cocina presenta debilidades en las ventanas, por lo tanto, se pretende colocar ventanas de PVC.

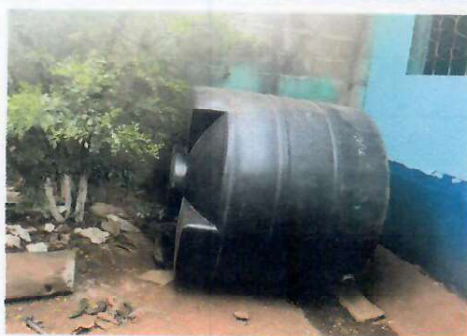
Foto 9: (COCINA) La instalación de una base de metal de tubo 4 x 4 galvanizado chapa 16 para el depósito de agua de 1100 litros de 2 metros de alto, es importante porque el agua es escasa en el centro educativo.

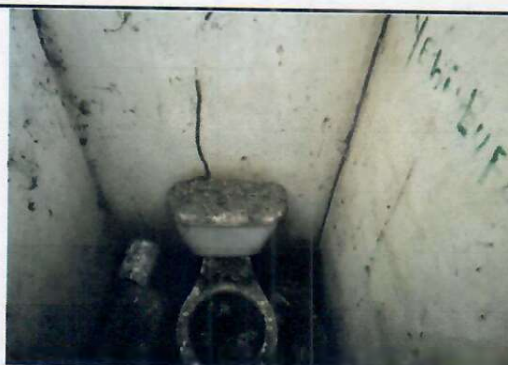
Foto 10: (BAÑOS) La sustitución de inodoros, es una prioridad en el modulo de servicios sanitarios de las niñas.

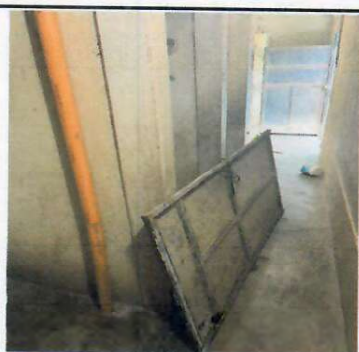
Foto 11: (BAÑO) Las puertas de los baños están en malas condiciones.

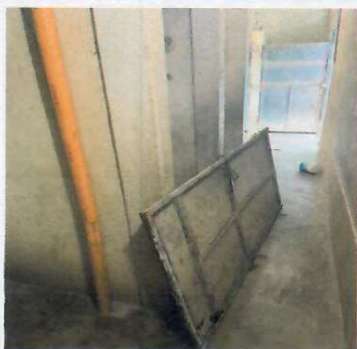
Foto 13: (BAÑOS) Instalación de piso cerámico en los baños

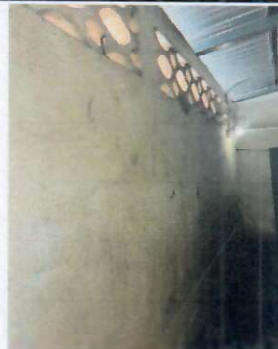
Foto 14: (BAÑOS) El módulo de servicios sanitarios necesita pintura duradera, de las cuales, se desea aplicar pintura de aceite a las paredes.

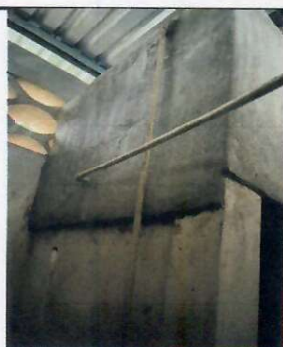
Foto 15: (BAÑOS) La línea de conducción de agua para los inodoros está en pésimas condiciones.

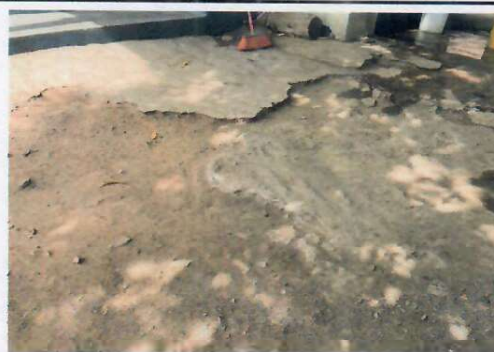
Foto 16: (PATIO) Sustitución de planchas de concreto, ingreso de baños y frente al depósito de agua.

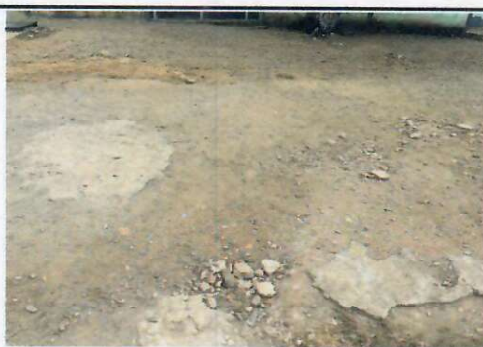
Foto 17: (PATIO) El ingreso al centro educativo, presenta problemas porque las tortas de concreto están en malas condiciones.
