**REGISTRO FOTOGRÁFICO  
PROGRAMA DE MANTENIMIENTO DE EDIFICIOS ESCOLARES PÚBLICOS**

PRA-FOR-123  
Versión 1

| NOMBRE DEL ESTABLECIMIENTO: | EORM Doctor Héctor Nery Castañeda Calderón | DIRECCIÓN DEL ESTABLECIMIENTO: | Aldea San Vicente |
| CÓDIGO DEL ESTABLECIMIENTO: | 19-07-0229-43 | FECHA: | 20/09/2024 |

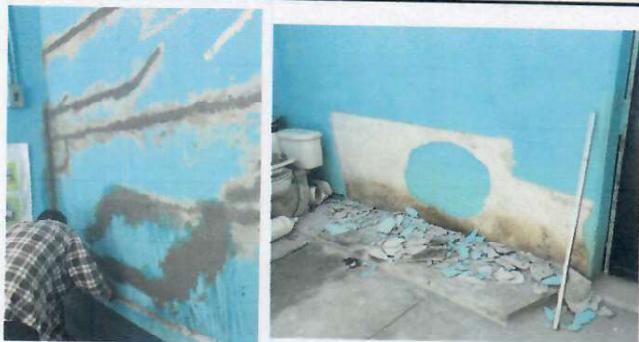
Foto 1: (Aulas) Se inició con el sellado de grietas en la pared.

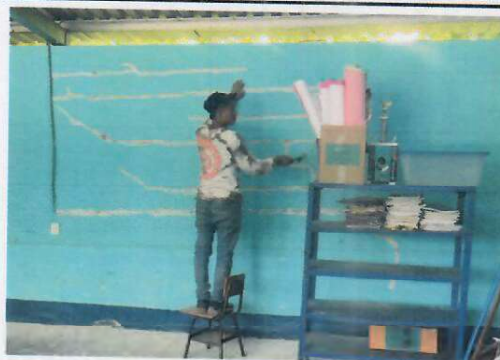
Foto 2: (Aulas) Las fisuras encontradas en las aulas de primero, tercer grado y cocina, están siendo trabajados por los albañiles.

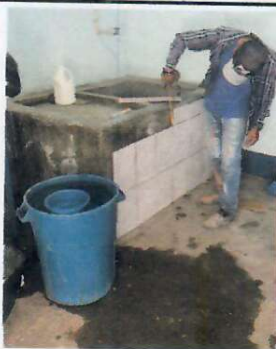
Foto 3: (COCINA) En la pila de la cocina se inició con la instalación de azulejos.

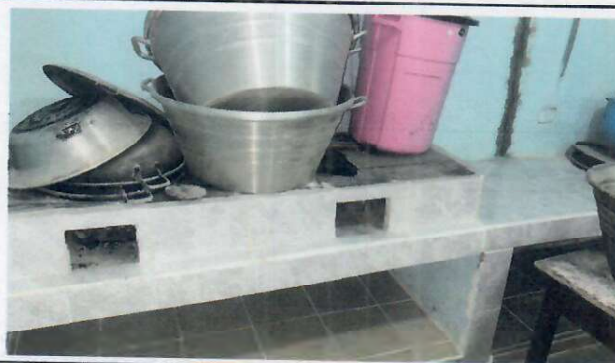
Foto 4: (COCINA) El polletón va alcanzando una mejor presentación.

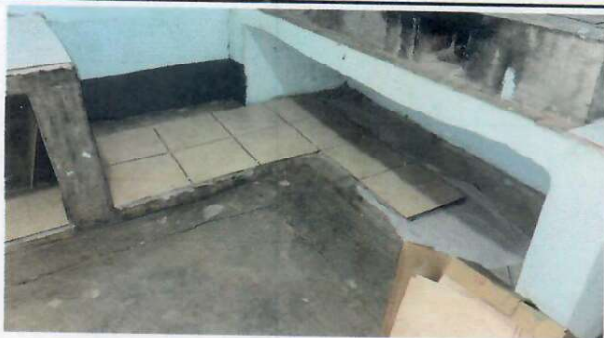
Foto 5: (COCINA) Se observa que en el piso de la cocina se le está colocando el cerámico.

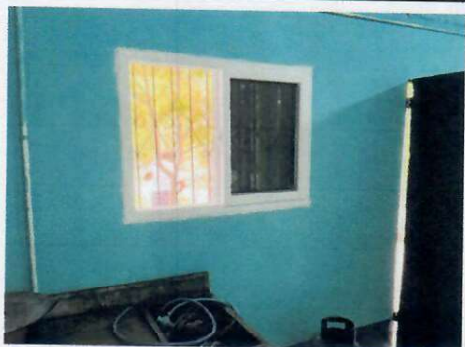
Foto 7: (COCINA) Las ventanas de PVC ya en proceso de colocación.

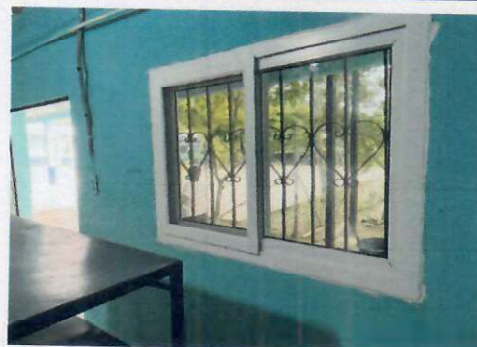
Foto 8: (COCINA) La cocina del plantel, en pleno remozamiento instalando ventanas de PVC.

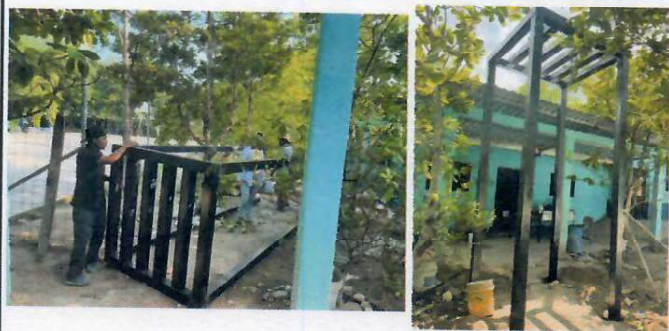
Foto 9: (COCINA) Se evidencia el proceso de instalación de una base de metal de tubo 4 x 4 galvanizado chapa 16 para el depósito de agua de 1100 litros de 2 metros de alto.

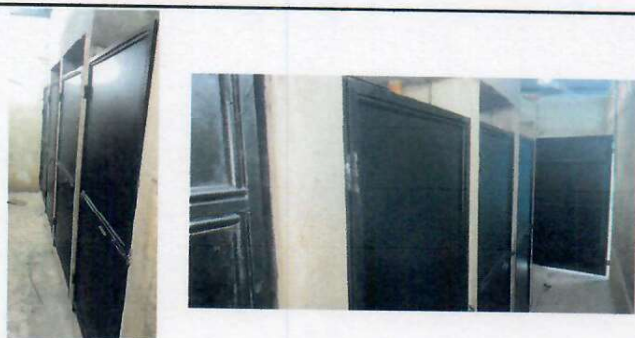
Foto 11: (BAÑO) Las puertas de los baños están en proceso de instalación.

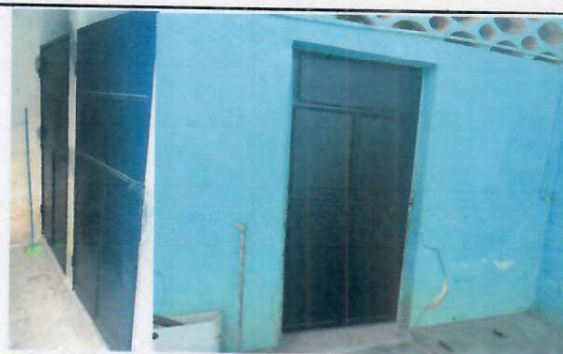
Foto 12: (BAÑO) Las puertas están en mantenimiento en el módulo de baños niñas y cocina.

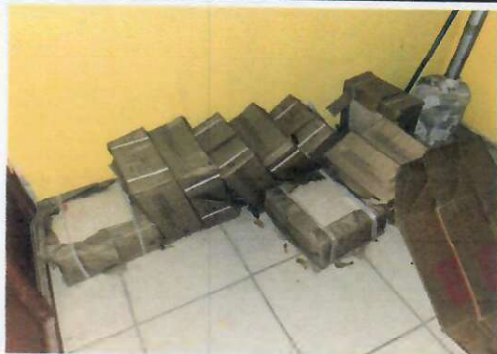
Foto 13: (BAÑOS) Se prosiguió con la compra de piso cerámico.

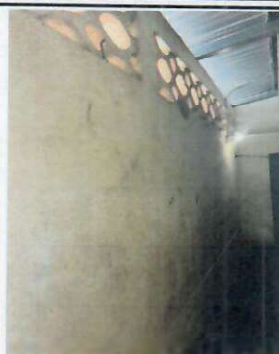
Foto 14: (BAÑOS) El módulo de servicios sanitarios se inicia con la limpieza de las paredes, para luego aplicar la pintura de aceite.

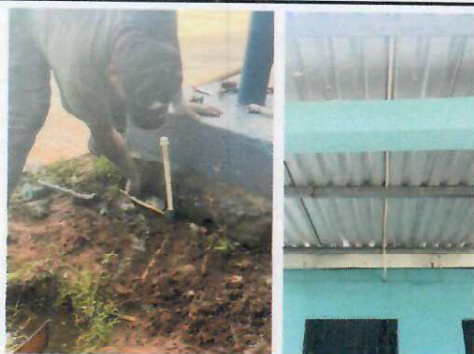
Foto 15: (BAÑOS) La línea de conducción de agua para los inodoros se les brinda mantenimiento.

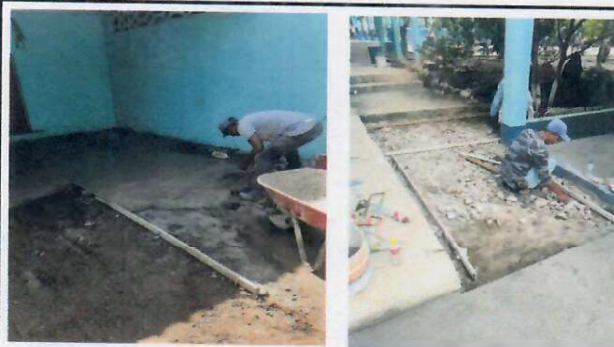
Foto 16: (PATIO) Se evidencia la sustitución de planchas de concreto, ingreso de baños y frente al depósito de agua.

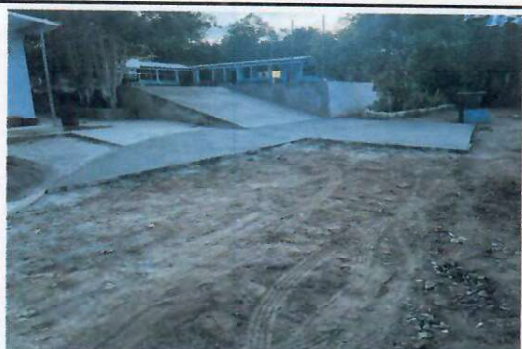
Foto 17: (PATIO) El ingreso al centro educativo, presenta mejoras con las tortas de concreto.
