# REGISTRO FOTOGRÁFICO PROGRAMA DE MANTENIMIENTO DE EDIFICIOS ESCOLARES PÚBLICOS

PRA-FOR-123  
Versión 1

| NOMBRE DEL ESTABLECIMIENTO: | EORM Doctor Héctor Nery Castañeda Calderón | DIRECCIÓN DEL ESTABLECIMIENTO: | Aldea San Vicente |
| CÓDIGO DEL ESTABLECIMIENTO: | 19-07-0229-43 | FECHA: | 25/09/2024 |

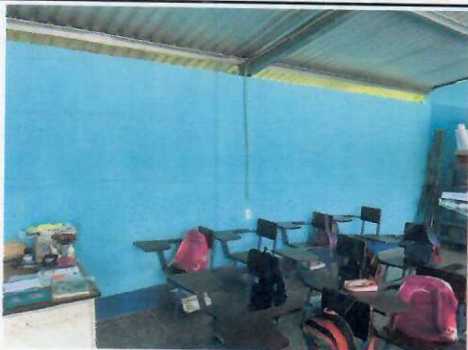
Foto 1: (AULAS) Se realizó el sellado de grietas en la pared de Tercer grado y Cocina; asimismo, la pintura de los espacios.

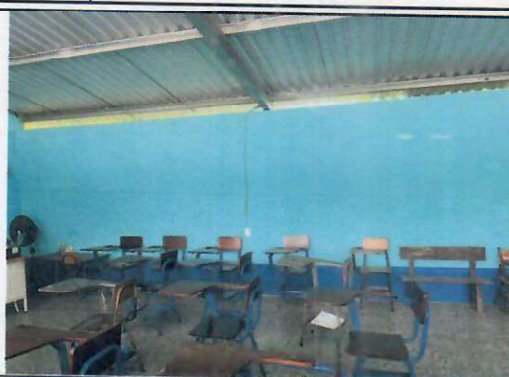
Foto 2: (AULAS) En el aula de primer grado se procedió tapar fisuras en la pared. También, se remozó la pared de los baños.

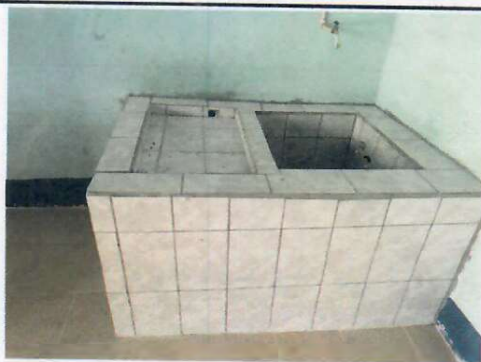
Foto 3: (COCINA) La pila de la cocina se instaló azulejos; con esta acción se controló la filtración de agua en las paredes de la pila.

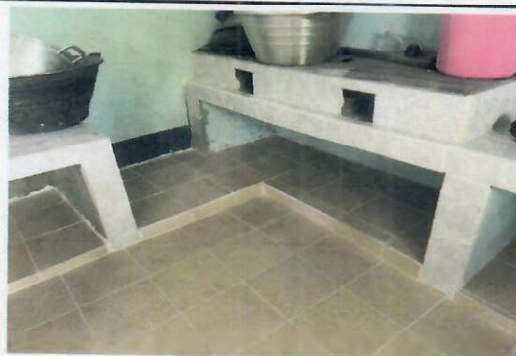
Foto 4: (COCINA) En el polletón se colocó azulejos. Se muestra una mejor presentación y de manera digna.

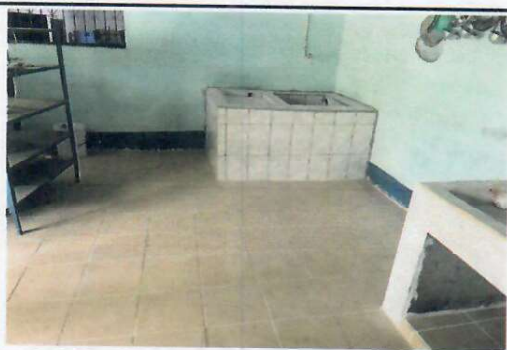
Foto 5: (COCINA) El piso de la cocina presenta piso cerámico.

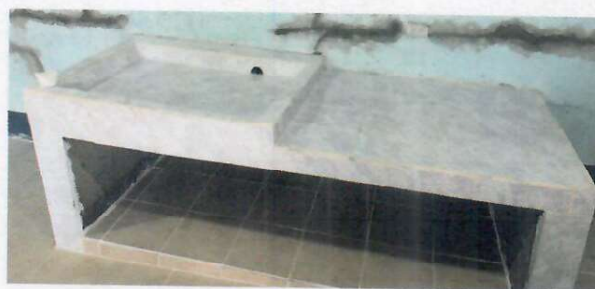
Foto 6: (COCINA) El mesón tiene una presentación digna para el uso que se le dará en la alimentación escolar.

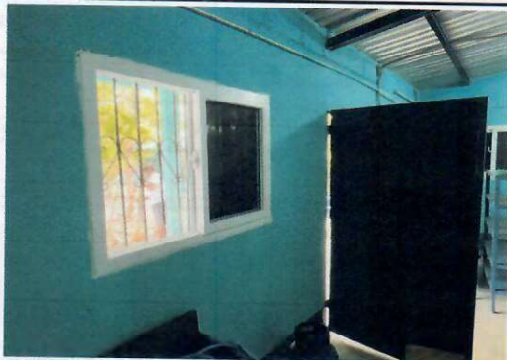
Foto 7: (COCINA) Se colocó ventanas de PVC para resguardar los alimentos en la cocina.

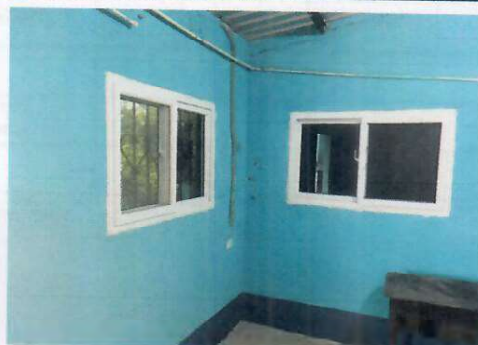
Foto 8: (COCINA) Las ventanas de PVC brindan un mejor aspecto para el cuidado y seguridad de los alimentos.

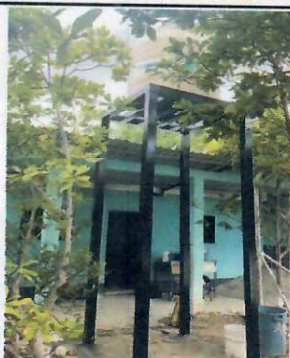
Foto 9: (COCINA) Se instaló la base de metal de tubo 4 x 4 galvanizado chapa 16 para el depósito de agua de 1100 litros de 2 metros de alto, y se posee un depósito de agua aéreo para abastecer la cocina.

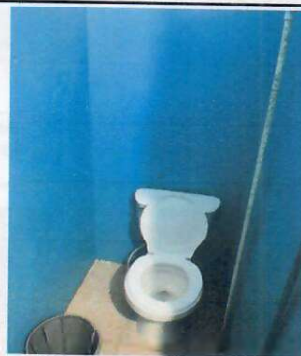
Foto 10: (BAÑOS) Se sustituyó los inodoros, en el modulo de servicios sanitarios de las niñas; y baños de los niños.

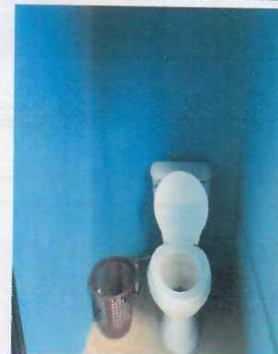
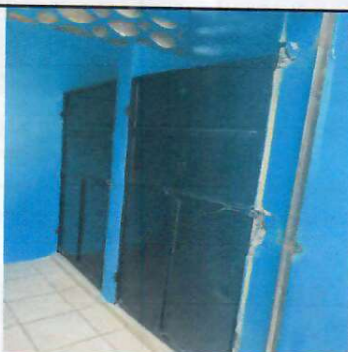
Foto 11: (BAÑO) Las puertas de los baños presentan perfectas condiciones.

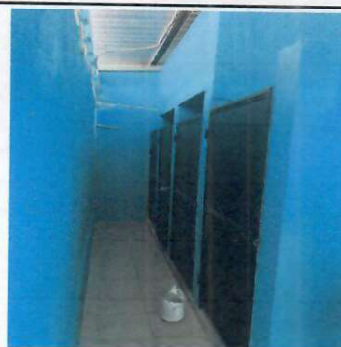
Foto 12: (BAÑO) Las puertas se controló la corrosión, y se aplicó la soldadura y pintura para el remozamiento completo.

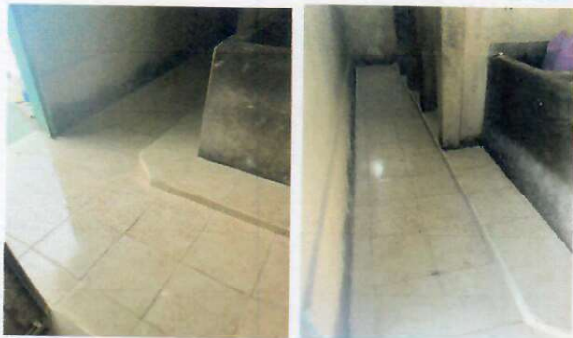
Foto 13: (BAÑOS) Se instaló piso cerámico en los baños de las niñas.

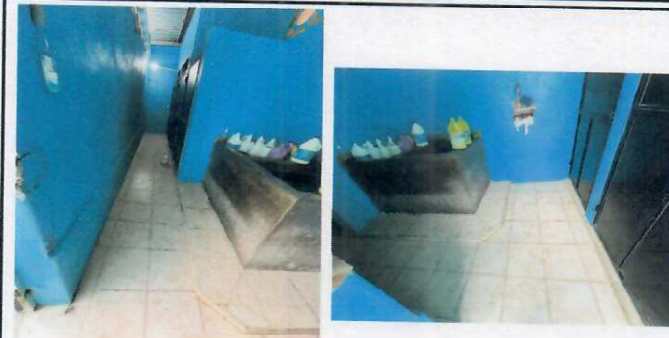
Foto 14: (BAÑOS) El módulo de servicios sanitarios de las niñas se aplicó pintura de aceite a las paredes.

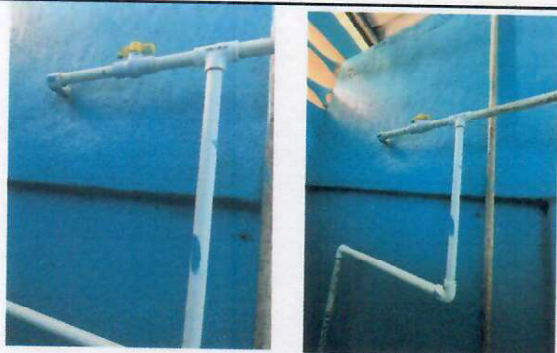
Foto 15: (BAÑOS) La línea de conducción de agua para los inodoros está funcionando y abasteciendo los inodoros.

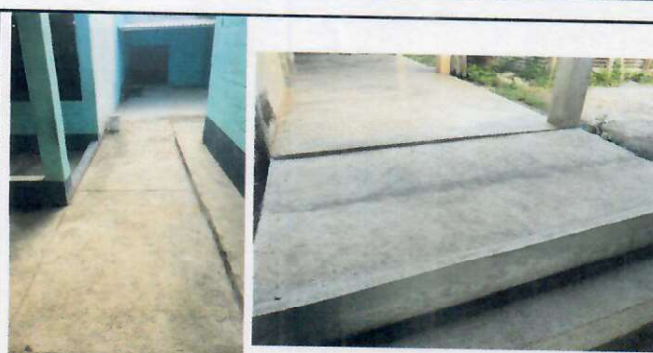
Foto 16: (PATIO) Se sustituyó las planchas de concreto, para ingreso a los baños y frente al depósito de agua.

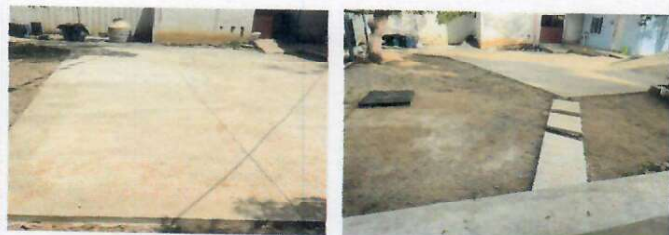
Foto 17: (PATIO) El ingreso al centro educativo, se sustituyó con tortas de concreto y así mejorar las condiciones peatonales.
