REGISTRO FOTOGRÁFICO  
PROGRAMA DE MANTENIMIENTO DE EDIFICIOS ESCOLARES PÚBLICOS

SITUACIÓN DEFICIENCIAS DETERMINADAS

| NOMBRE DEL ESTABLECIMIENTO: | Escuela Oficial De Párvulos Anexa EORM | DIRECCIÓN DEL ESTABLECIMIENTO: | Aldea El Chucte, San Diego, Zacapa |
| CÓDIGO DEL ESTABLECIMIENTO: | 19-08-0722-42 | FECHA: | 01/04/2024 |

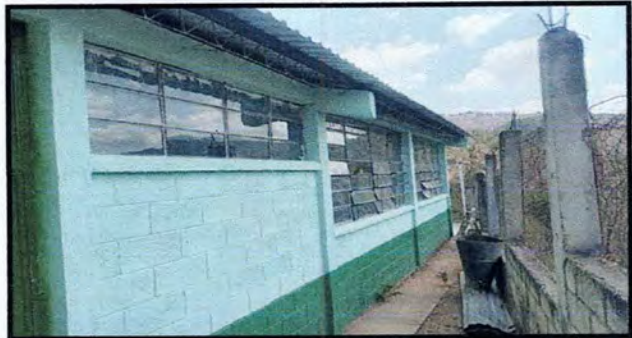
Foto 1: Reparación de muro perimetral de block

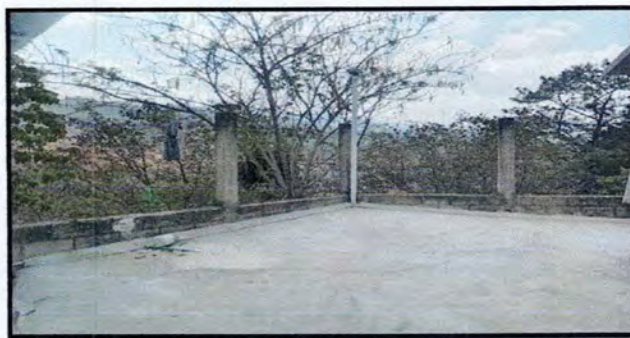
Foto 2: Reparación de muro perimetral de block

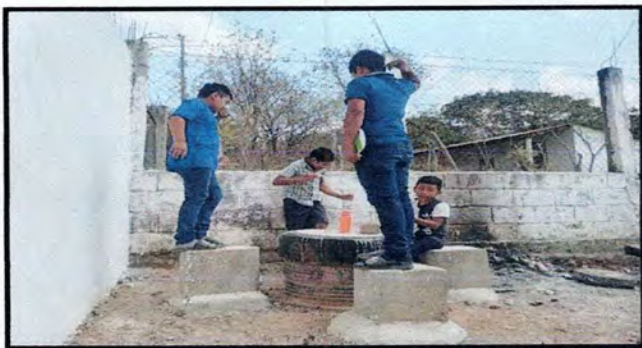
Foto 3: Repello de muro perimetral

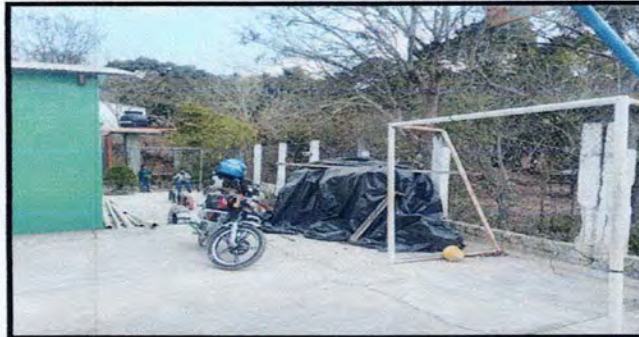
Foto 4: Reparación de losa de concreto en patio

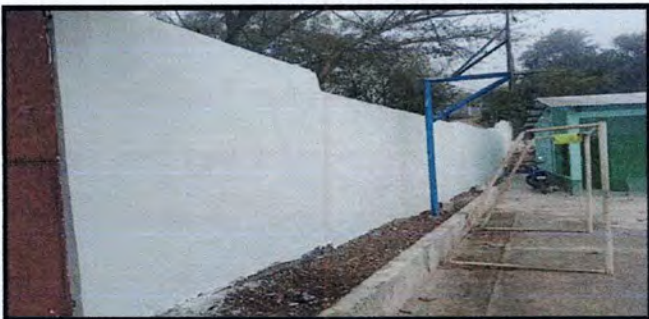
Foto 5: Reparación de banquetas de concreto

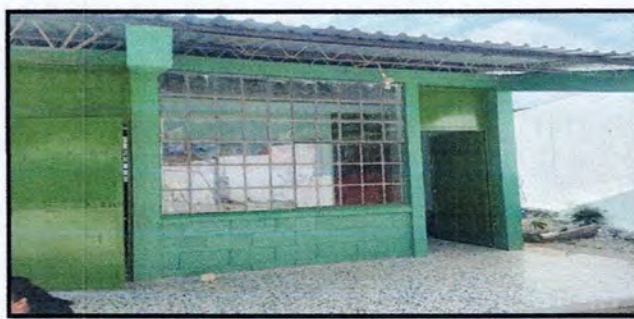
Foto 6: Sustitución de canal de pvc

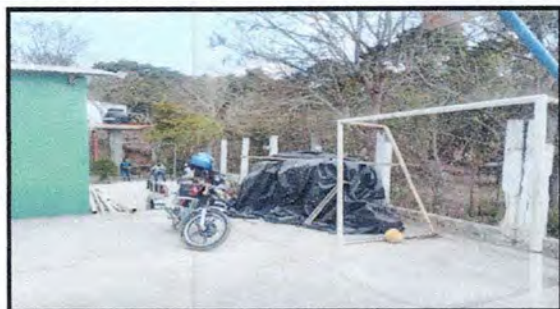
Foto 1: Reparación de muro perimetral de block

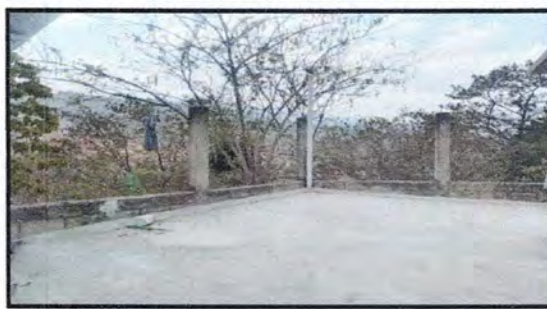
Foto 2: Reparación de muro perimetral

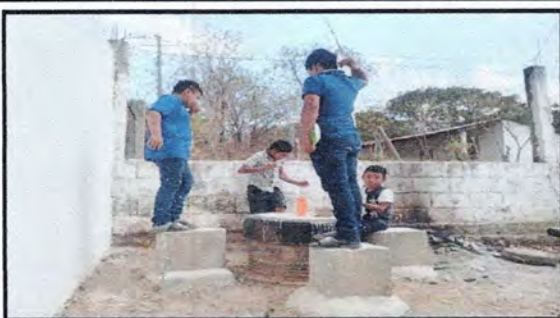
Foto 3: Repello de Muro Perimetral

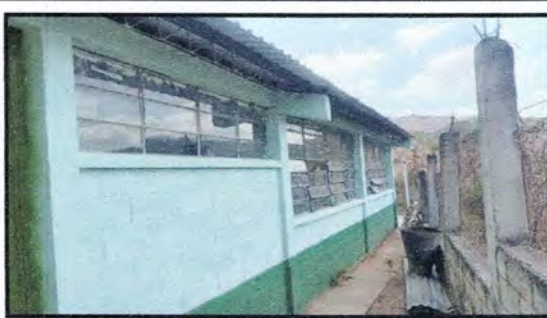
Foto 4: Reparación de losa de concreto en patio

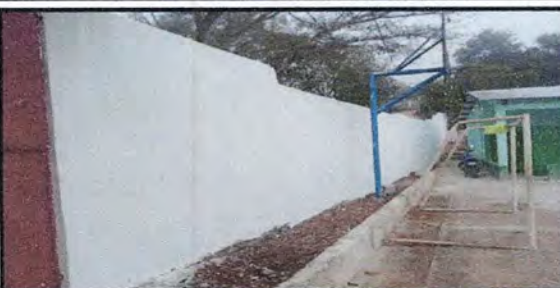
Foto 5: Reparación de banquetas

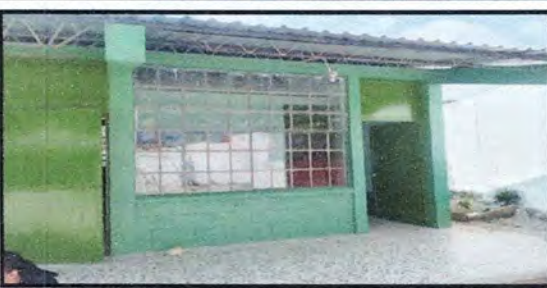
Foto 6: Sustitución de Canales de Pvc
