SITUACIÓN DEFICIENCIAS DETERMINADAS

| NOMBRE DEL ESTABLECIMIENTO: | INEB TELESECUNDARIA | DIRECCIÓN DEL ESTABLECIMIENTO: | ALDEA SAN ANTONIO LAS LOMAS |
| CÓDIGO DEL ESTABLECIMIENTO: | 19-08-08-0813-45 | FECHA: | 18/07/2024 |

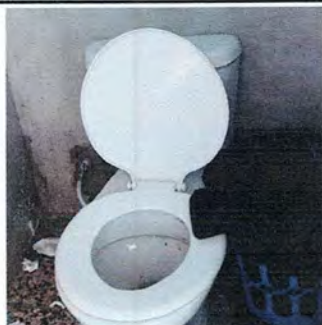
Foto1: SUSTITUCIÓN E INSTALCIÓN DE INODOROS

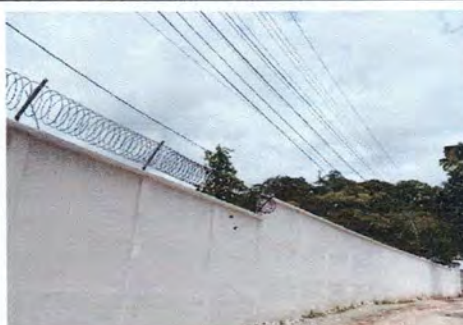
Foto 2: Reparación de muro perimetral de block. (repello)

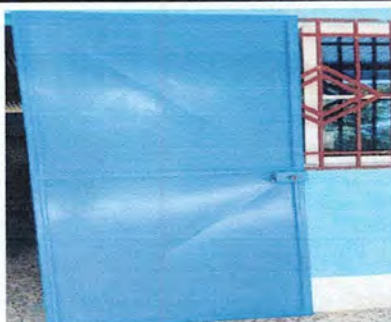
Foto 3: Sustitución de chapa de puerta

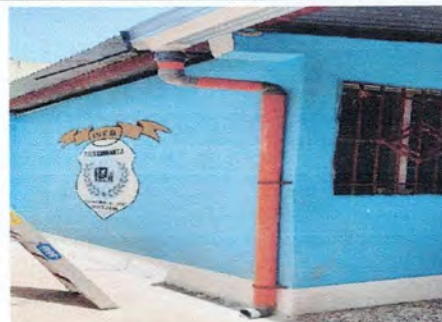
Foto 4: Sustitución de bajada de agua pluvial de metal por tubo PVC 3"

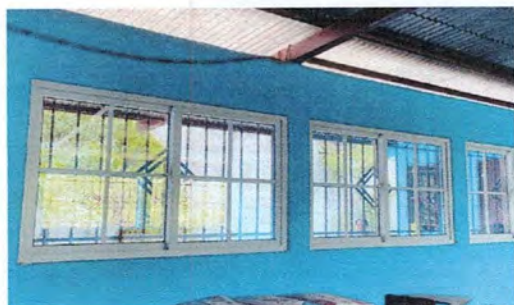
Foto 5: SUSTITUCIÓN O INSTALCIÓN DE VENTANAS DE MADERA POR PVC

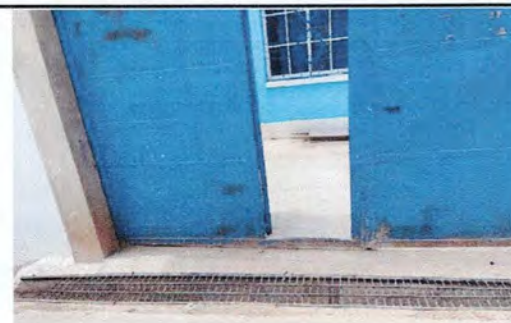
Foto 6: Reparación de cuneta de concreto

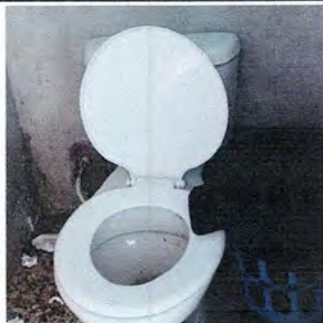
Foto1: SUSTITUCIÓN E INSTALCIÓN DE INODOROS

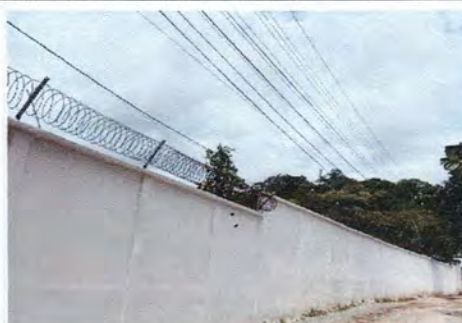
Foto 2: Reparación de muro perimetral de block. (repello)

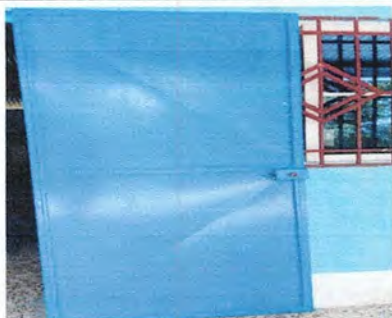
Foto 3: Sustitución de chapa de puerta

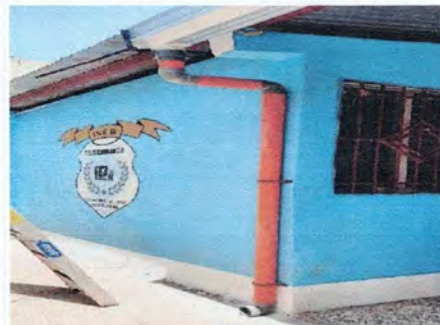
Foto 4: Sustitución de bajada de agua pluvial de metal por tubo PVC 3"

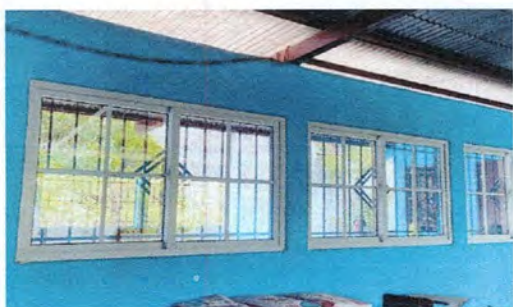
Foto 5: SUSTITUCIÓN O INSTALCIÓN DE VENTANAS DE MADERA POR PVC

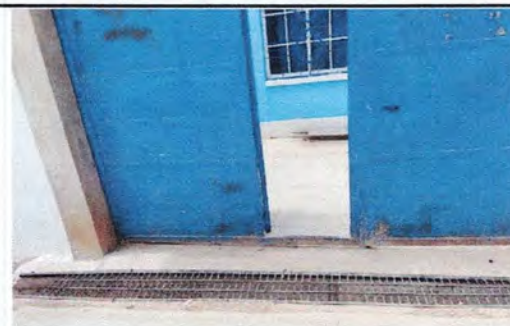
Foto 6: Reparación de cuneta de concreto

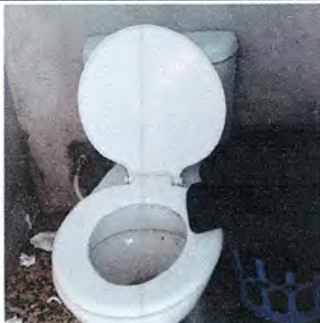
Foto1: SUSTITUCIÓN E INSTALCIÓN DE INODOROS

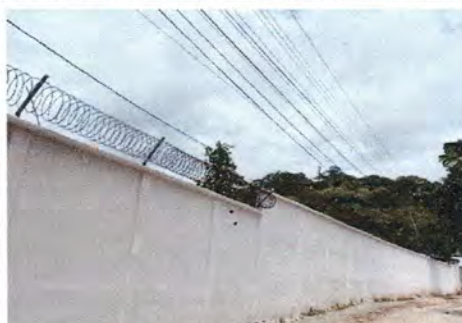
Foto 2: Reparación de muro perimetral de block. (repello)

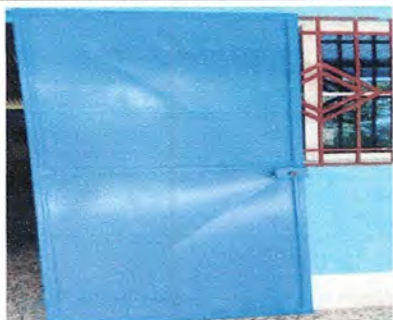
Foto 3: Sustitución de chapa de puerta

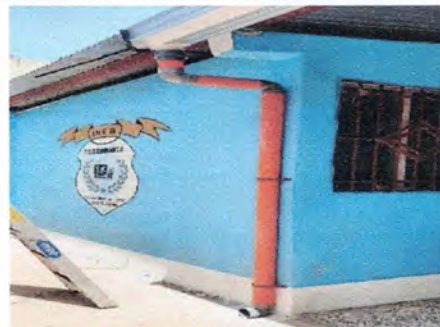
Foto 4: Sustitución de bajada de agua pluvial de metal por tubo PVC 3"

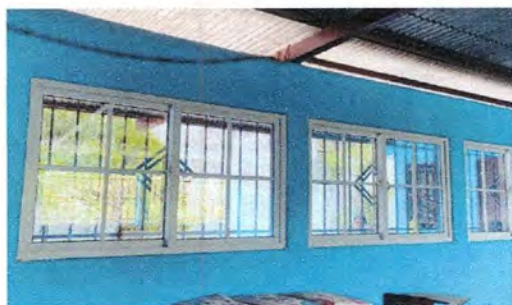
Foto 5: SUSTITUCIÓN O INSTALCIÓN DE VENTANAS DE MADERA POR PVC

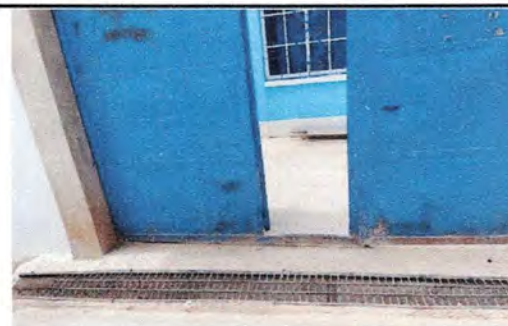
Foto 6: Reparación de cuneta de concreto

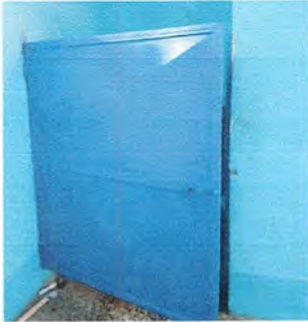
Foto7: Mantenimiento a estructura (lijado, cambio de tubo, cepillado, sujeciones, aplicación de pintura)

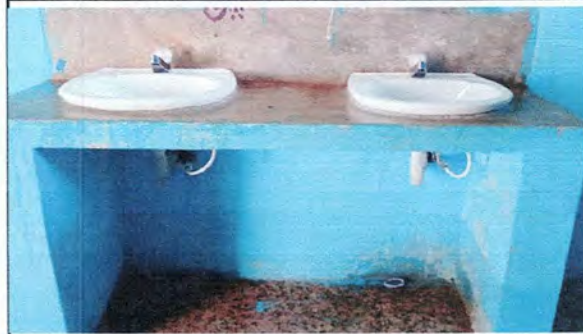
Foto 8: SUSTITUCIÓN INSTALACIÓN DE LAVA MANOS

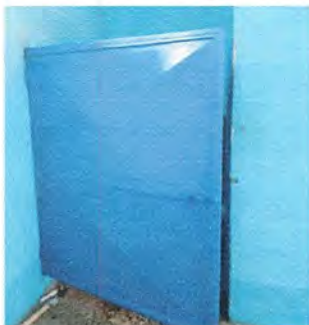
Foto 7: Mantenimiento a estructura (lijado, cambio de tubo, cepillado, sujeciones, aplicación de pintura)

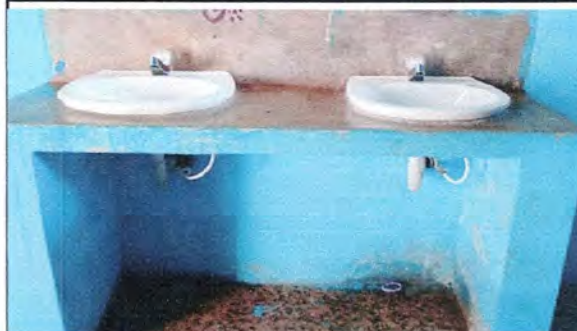
Foto 8: SUSTITUCIÓN INSTALACIÓN DE LAVA MANOS
