SITUACIÓN DEFICIENCIAS DETERMINADAS

| NOMBRE DEL ESTABLECIMIENTO: | EODP ANEXA A EORM | DIRECCIÓN DEL ESTABLECIMIENTO: | ALDEA PEÑA BLANCA |
| CÓDIGO DEL ESTABLECIMIENTO: | 19-09-0005-42 | FECHA: | 30/05/2024 |

REGISTRO FOTOGRÁFICO  
PROGRAMA DE MANTENIMIENTO DE EDIFICIOS ESCOLARES PÚBLICOS

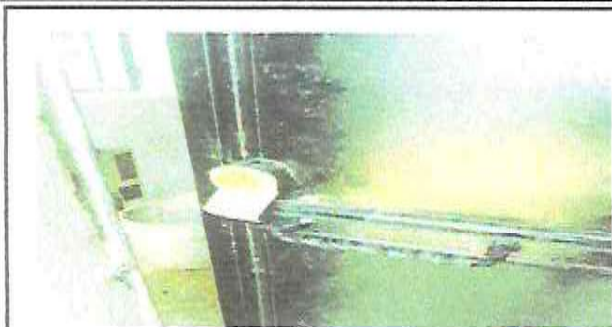
FOTO 1. SUSTITUSION DE CHAPA Y MANTENIMIENTO DE PUERTA

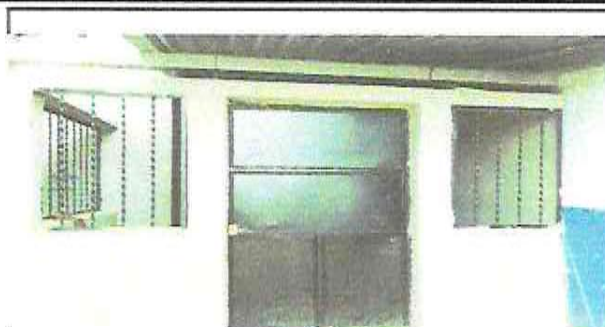
Foto 2: MANTENIMIENTO DE PUERTA

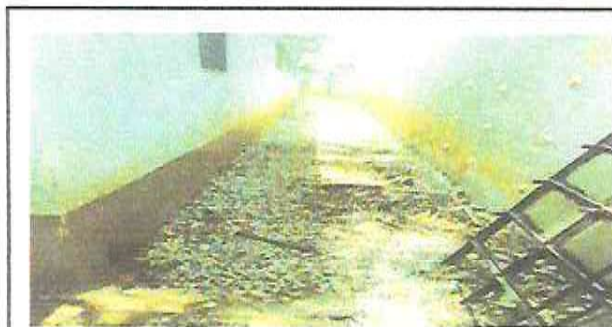
FOTO 3. REPARACIÓN DE BANQUETA DE CONCRETO

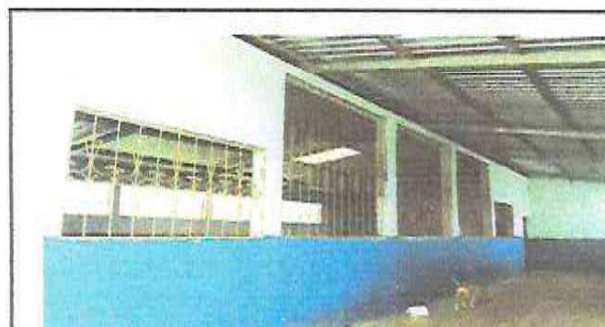
Foto 4: SUMINISTRO E INSTALACIÓN DE VENTANAS DE PVC

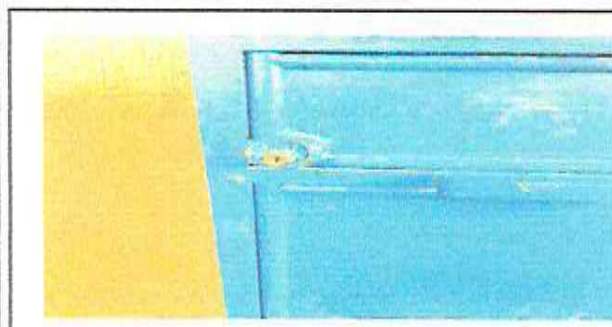
FOTO 5. SUSTITUSION DE CHAPA Y MANTENIMIENTO DE PUERTA

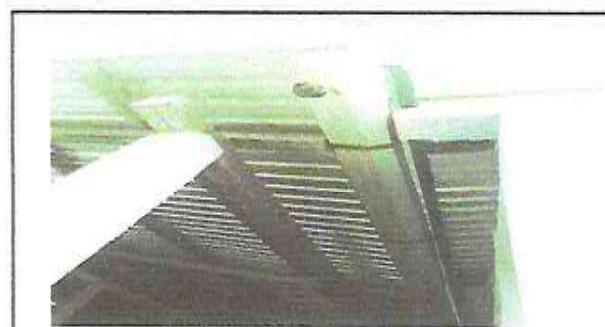
FOTO 6. SUSTITUCIÓN DE LÁMINA TROQUELADA

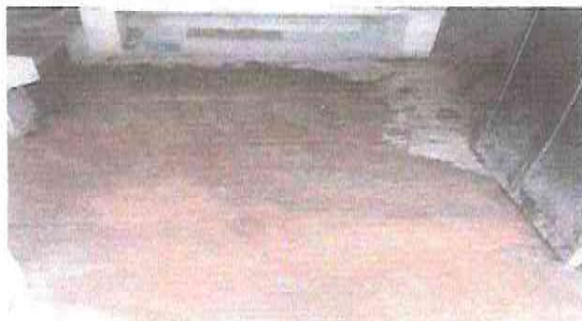
FOTO 1. SUSTITUSION DE PISO LIQUIDO POR PISO ANTIDESLIZANTE EN COCINA.

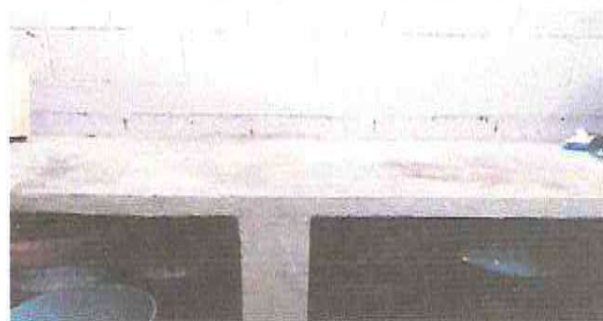
Foto 2: SUSTITUCIONDE PISO DE CONCRETO POR PISO DE CERAMICO DE COSINA EN MESADE CEMENTO.

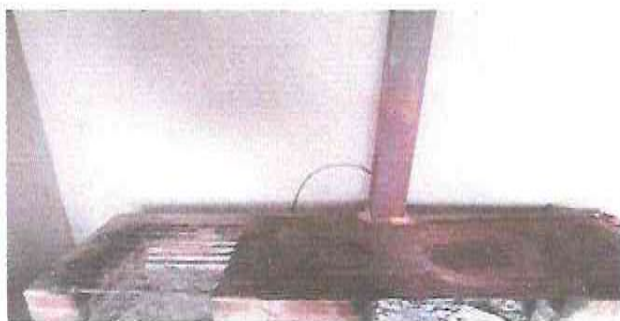
FOTO 3. SUSTITUCION DE CHIMINEA DE METAL POR METAL Y PLANCHA DE COCINA.

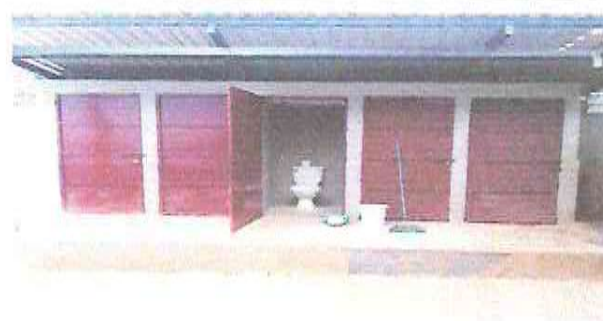
Foto 4: SUSTITUCION DE PISO LIQUIDO POR PISO ANTIDESLIZANTE EN BAÑOS.

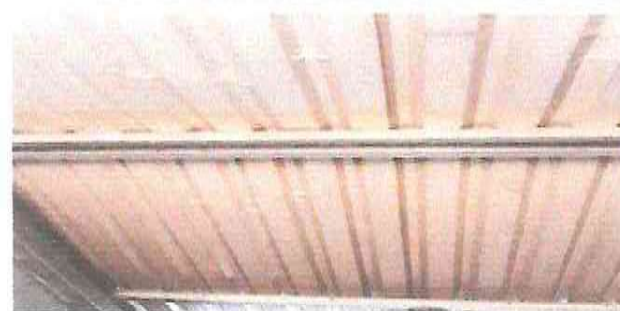
SUSTITUCION DE LAMINA POR LAMINA TROQUELADA Y SOPORTE METALICO.

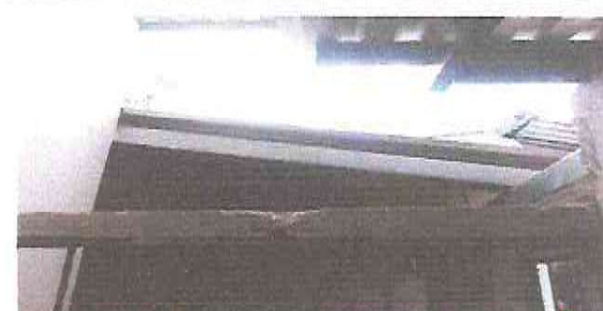
FOTO 6. REPARACION DE MURO PERIMETRAL EN COCINA
