SITUACIÓN DEFICIENCIAS DETERMINADAS

| NOMBRE DEL ESTABLECIMIENTO: | Escuela Oficial Rural Mixta | DIRECCIÓN DEL ESTABLECIMIENTO: | Aldea Lampocoy |
| CÓDIGO DEL ESTABLECIMIENTO: | 19-09-0269-43 | FECHA: | 27 de mayo de 2024 |

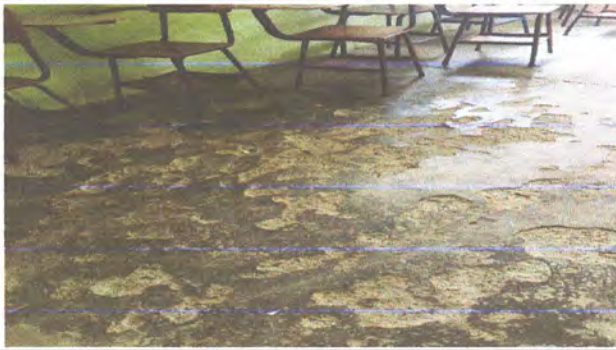
Foto 1: Se aprecia el deterioro que tiene el piso del modulo 2

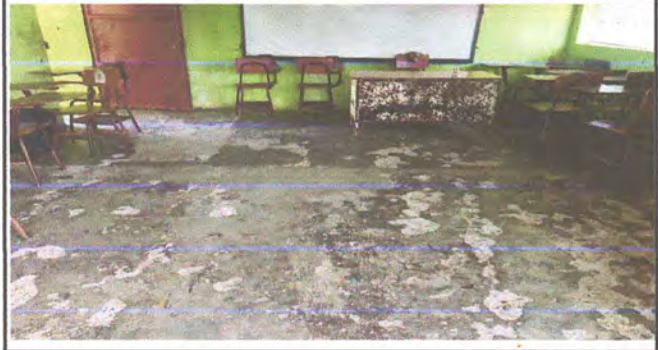
Foto 2: Se aprecia el deterioro que tiene el piso del modulo 2

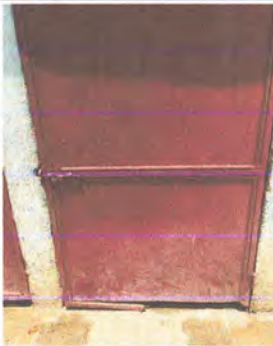
Foto 3: Se aprecia el deterioro de algunas puertas de los modulos

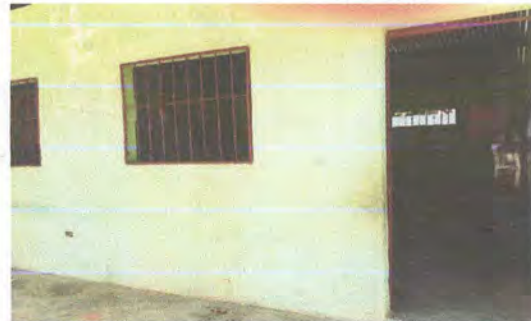
Foto 6: se aprecia el deterioro de la pintura de las aulas tanto externa como interna

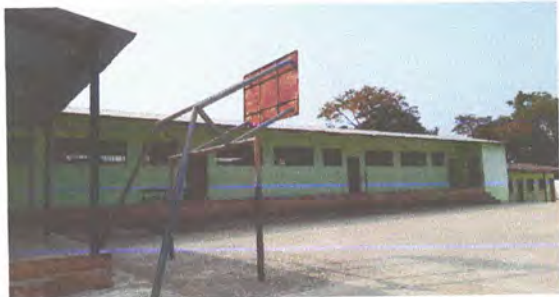
Foto 7: se aprecia el deterioro de la pintura de la parte exterior de la escuela

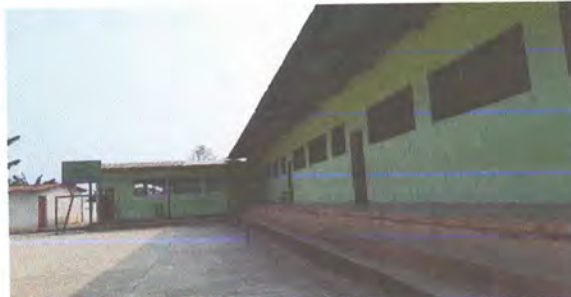
Foto 8: Se aprecia el deterioro de la parte externa del centro educativo

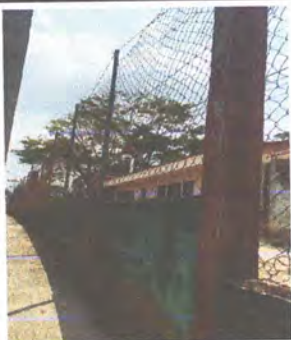
Foto 9: se aprecia el deterioro del muro por la parte de adentro del centro educativo

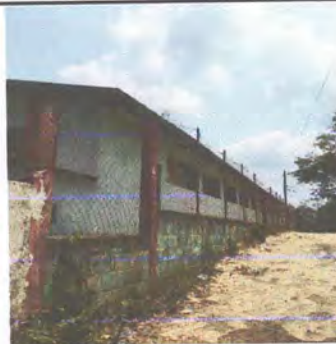
Foto 10: se aprecia el deterioro del muro perimetral por la parte de afuera del centro educativo
