REGISTRO FOTOGRÁFICO  
PROGRAMA DE MANTENIMIENTO DE EDIFICIOS ESCOLARES PÚBLICOS

SITUACIÓN DEFICIENCIAS DETERMINADAS

| NOMBRE DEL ESTABLECIMIENTO: | ESCUELA OFICIAL RURAL MIXTA | DIRECCIÓN DEL ESTABLECIMIENTO: | ALDEA PEÑA BLANCA |
| CÓDIGO DEL ESTABLECIMIENTO: | 19-09-0277 | FECHA: | 30/05/2024 |

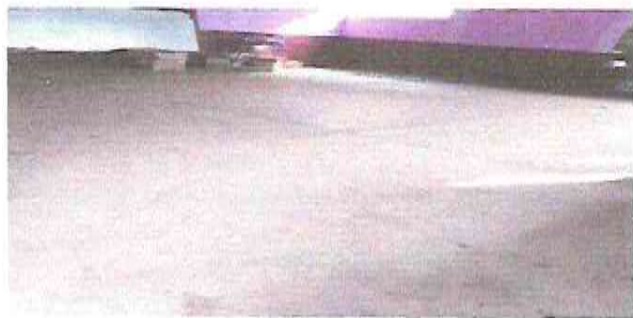
FOTO 1. SUSTITUSION DE PISO LIQUIDO POR PISO CERAMICO EN AULA 2

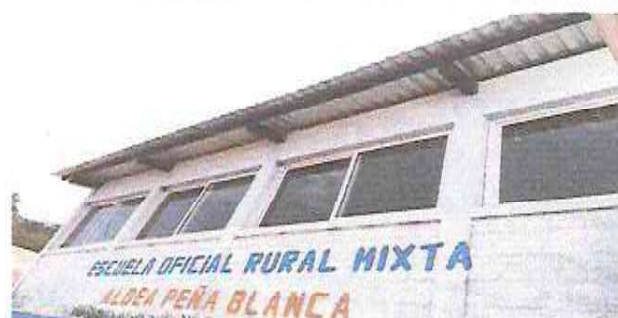
Foto 2: FABRICACION E INSTALACION DE BALCONES DE METAL EN VENTANAS.

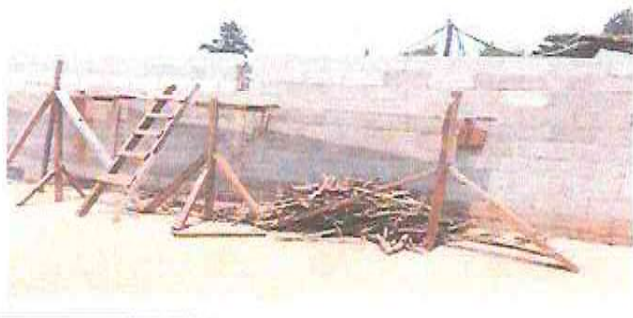
FOTO 3. REPACION Y CERNIDO EN MURO PERIMETRAL.

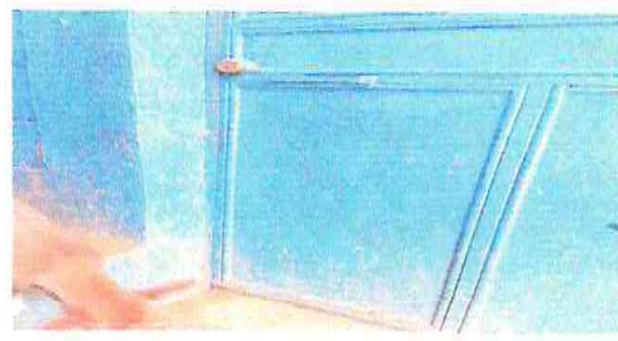
Foto 4: SUSTITUCION DE CHAPA EN PUERTA.

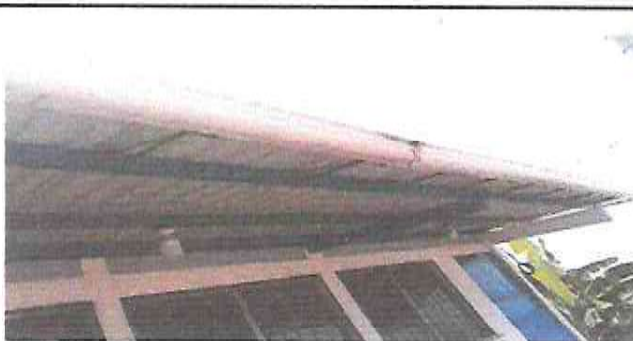
FOTO.5 REPACION DE TUBO PLUVIAL DE BAJA DE AGUA

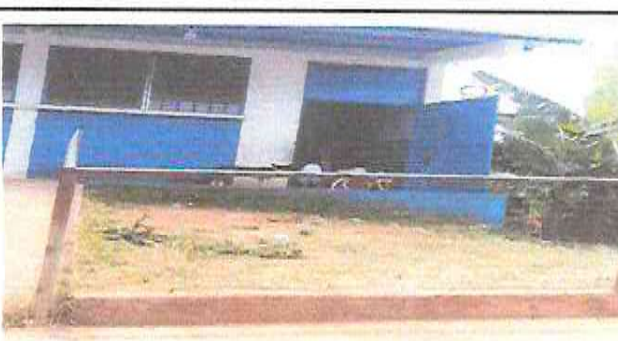
FOTO 6. REPARACION DE MALLA DE METAL POR

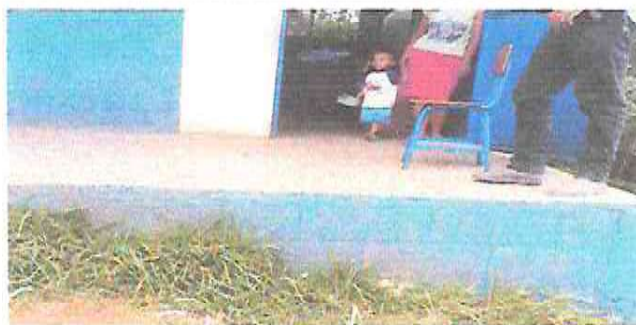
REPARACION DE MURO DE BLOCK CON TUBO Y MAYA DE METAL

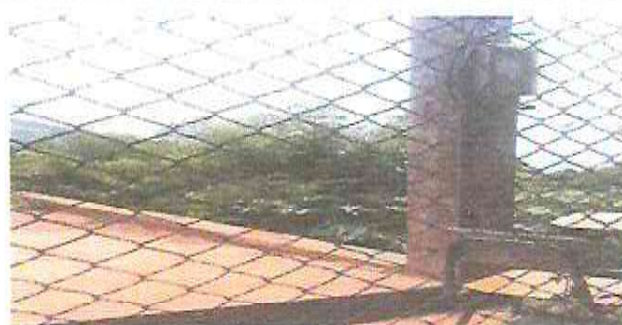
SUSTITUCION DE MAYA POR PUERTA DE METAL

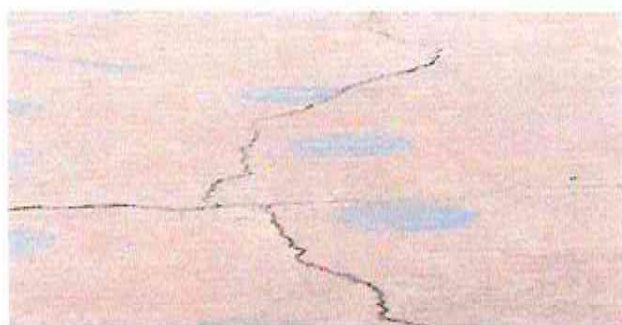
SUSTITUCION DE TORTA DE CEMENTO POR PISO LIQUIDO

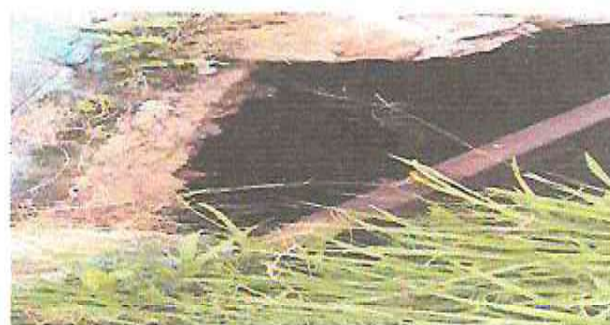
REPARACION DE FOSA SEPTICA
