**REGISTRO FOTOGRÁFICO**  
**PROGRAMA DE MANTENIMIENTO DE EDIFICIOS ESCOLARES PÚBLICOS**

| NOMBRE DEL ESTABLECIMIENTO: | ESCUELA OFICIAL RURAL MIXTA | DIRECCIÓN DEL ESTABLECIMIENTO: | ALDEA EL SAUCE, LA UNION, ZACAPA |
| CÓDIGO DEL ESTABLECIMIENTO: | 19-09-0288-43 | FECHA: | 11/10/2024 |

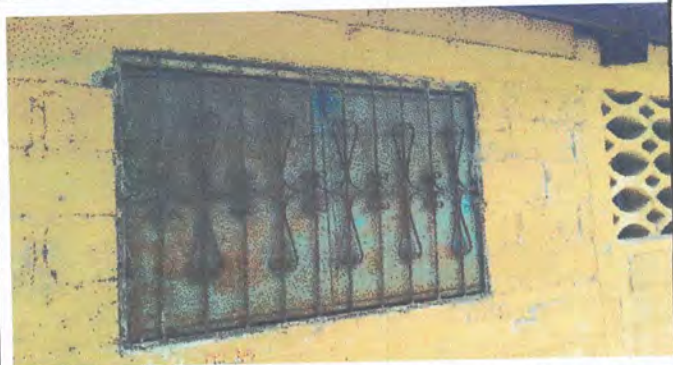
Foto 1: En esta fotografía se observa que el balcon necesita limpieza y pintura, con el mantenimiento del balcon se tiene asegurado que se puede seguir utilizando.

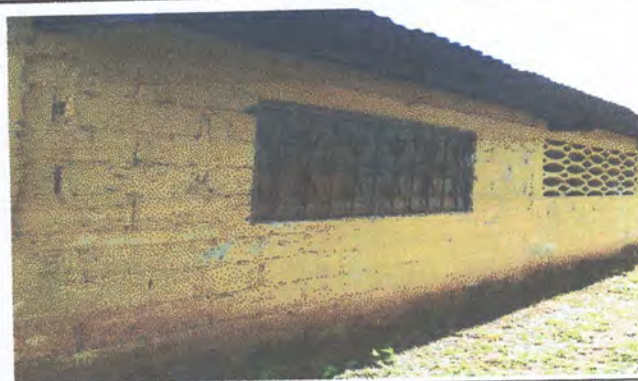
Foto 2: En esta fotografía se muestra que la ventana se encuentra deteriorada y necesita el cambio, porque la que se encuentra ya esta podrida.

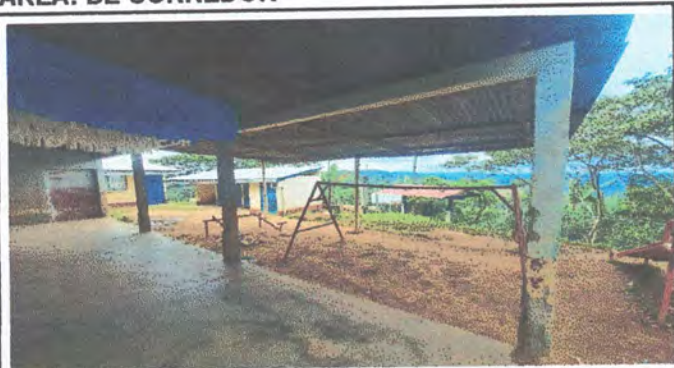
Foto 1: en la fotografia se observa que las columnas se encuentran en mal estado, son tres columnas que estan en el corredor de una aula, con el saniamiento de las columnas se evita que se sigan deteriorando y tenga mas años de utilidad.

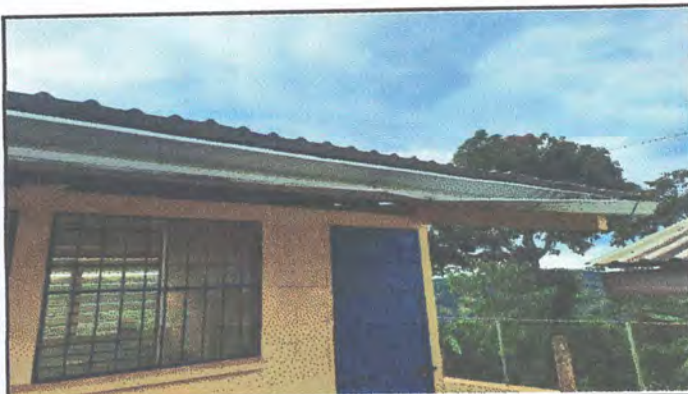
Foto 2: En los canales del centro educativo se hara la limpieza y tambien se le mejorara las bases para que se detengan los canales.

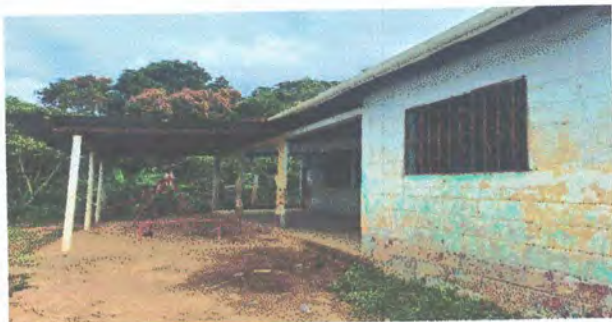
Foto1: En esta fotografia se muestra que el canal no cuenta con las bases que la detienen, se le hara el mantenimietno y limpieza del mismo, colocando de manera que pueda ser funcional.

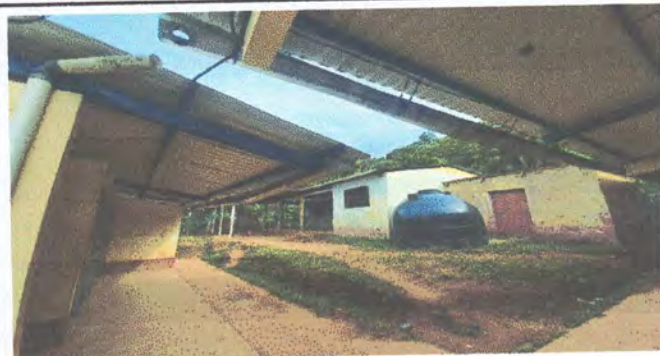
Foto 2. En esta parte se muestra que las canaletas estan mal colocada, debido a que las bases se encuentran quedradas y no estan deteniendo a los canales y bajadas de agua, se le hara el mantenimiento y se colocaran las bases de los canales que se encuentran deteriorados.

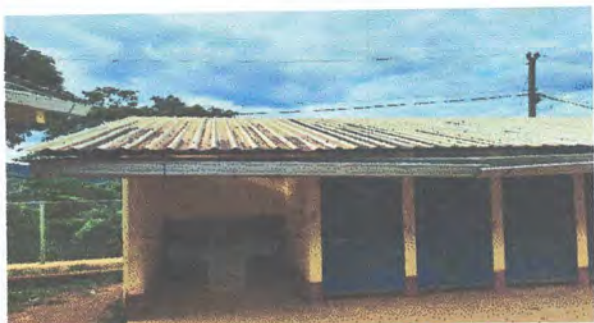
Foto 3: Esta es la parte de los baños, los canales se encuentran amarrados con pita y alambre de amarre para que se detengan, la bajada de agua tambien se encuentra en la misma situación.

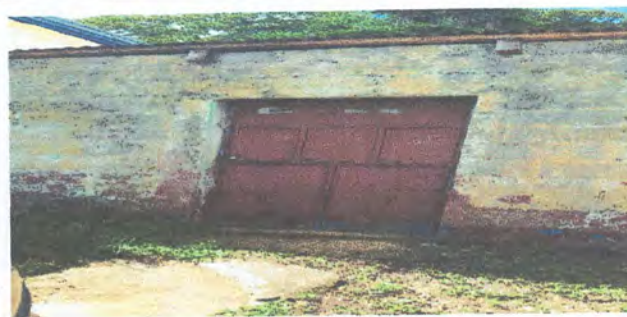
FOTO 1, En esta fotografia se puede evidenciar el deterioro de la puerta de la cocina, con el cambio de la misma se podra abrir, ya que por el momento se encuentra cerrada porque se encuentra podrida, sus bases donde se sostiene.

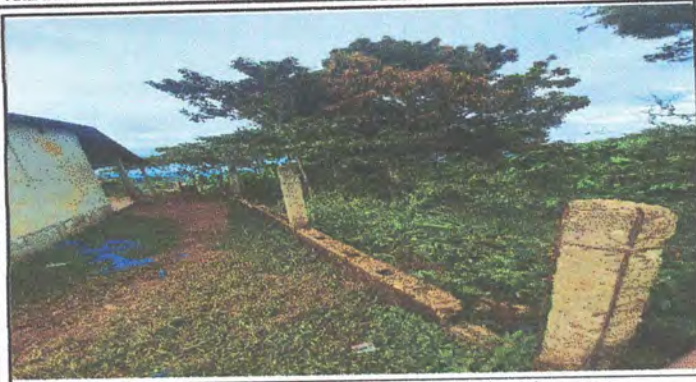
Foto 1: En esta fotografía se muestra que no tiene la malla y las columnas se encuentran en malas condiciones, porque el hierro ya está corroído y ya no soporta la malla, por ese motivo se van a demoler, solo las columnas en mal estado

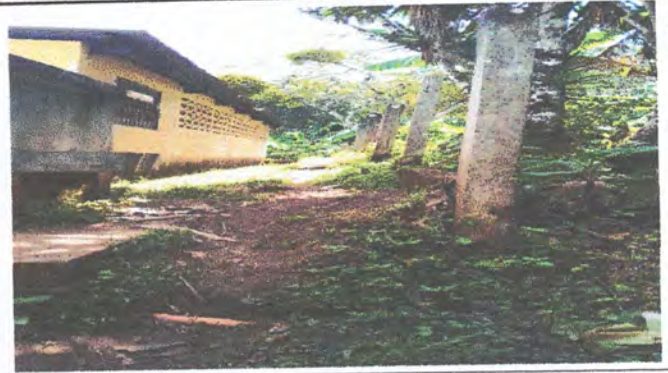
Foto 2: Aquí se muestra la parte de atrás del centro educativo, también hay columnas en malas condiciones, se necesita limpieza de la solera y se tiene que colocar hiladas de block de uve para poder tener mejor resistencia de la malla

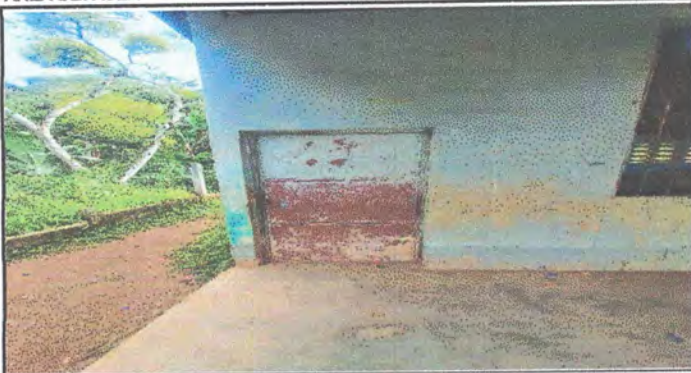
Foto 1: En esta fotografía se evidencia el deterioro de la puerta del salón de clases, la puerta no se puede abrir porque está podrida.

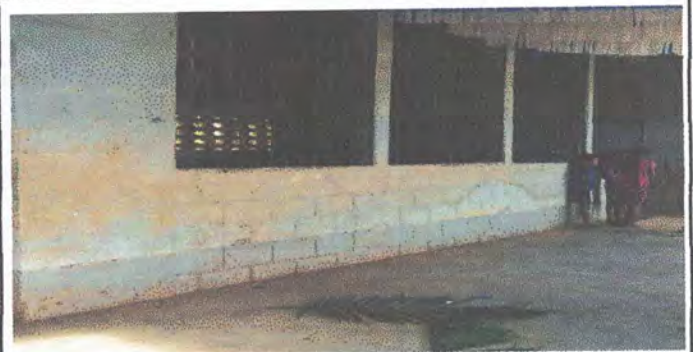
Foto 2: Los balcones del salón de clases, se encuentran deteriorados porque varios de los barrotes ya se encuentran desprendidos del balcón, también necesitan una limpieza y pintura.

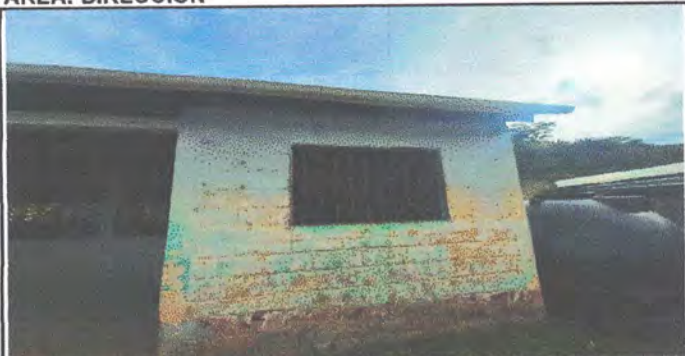
Foto 1: En esta fotografía se puede observar el mal estado del balcón y también la falta de ventana.

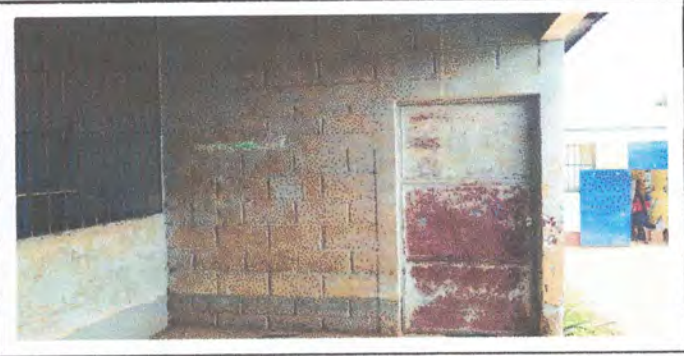
Foto 2: En esta fotografía se evidencia que la puerta de la dirección se encuentra en pesimas condiciones.
