REGISTRO FOTOGRÁFICO DE AVANCE

| DEPARTAMENTO: | ZACAPA | MUNICIPIO: | LA UNION |
| NOMBRE DEL ESTABLECIMIENTO: | EORM | DIRECCIÓN DEL ESTABLECIMIENTO: | ALDEA LAMPOCOY |
| CÓDIGO DEL ESTABLECIMIENTO: | 19-09-0639-43 | FECHA DE LA INSPECCIÓN: | 23/02/2024 |

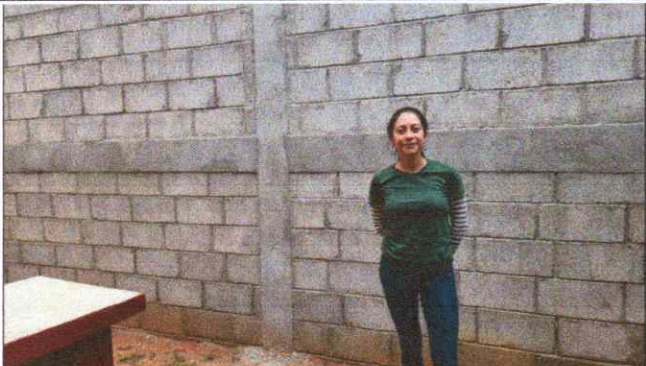
Foto 1: Arquitecta técnico de campo frente a muro mejorado en establecimiento educativo

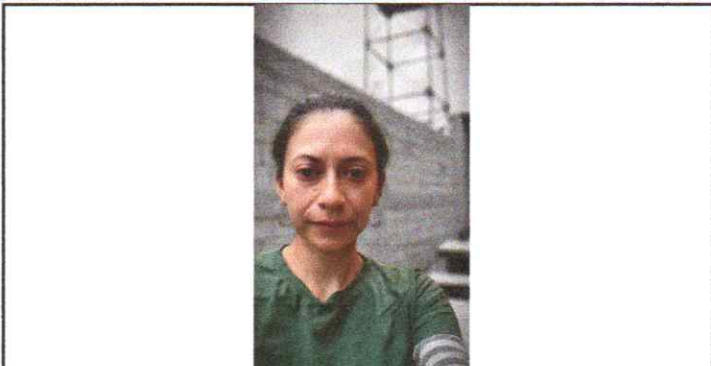
Foto 2: Arquitecta supervisando trabajos de remozamiento

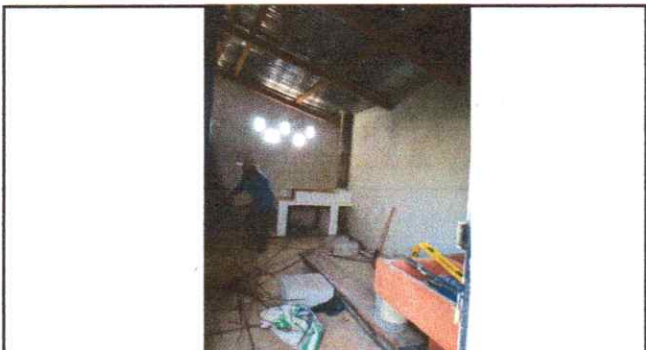
Foto 3: Inicio de trabajos en cocina

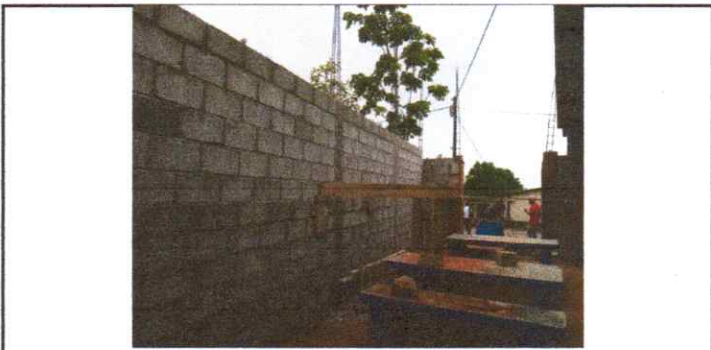
Foto 4: Fundición de columnas a la entrada para posteriormente instalación de portón de ingreso

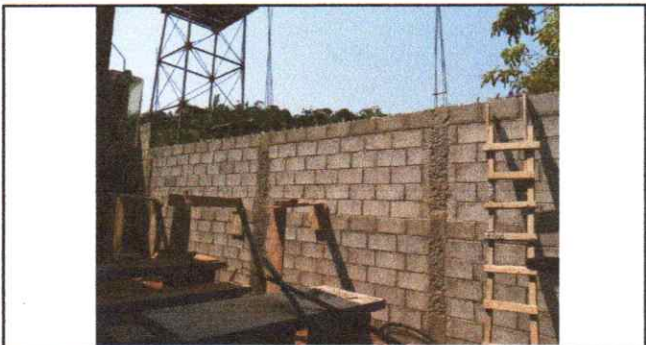
Foto 5: Continuación de muro perimetral

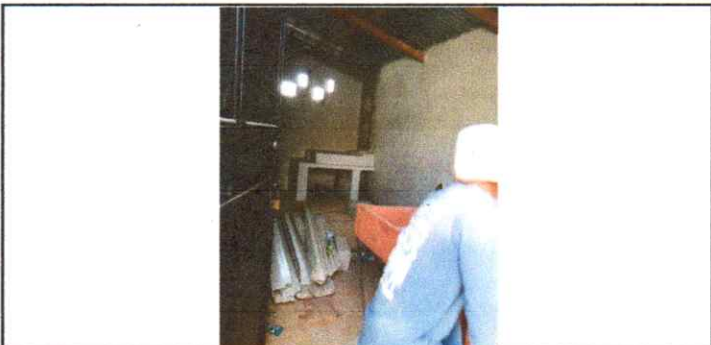
Foto 6: Ingreso de material para iniciar trabajos en cocina

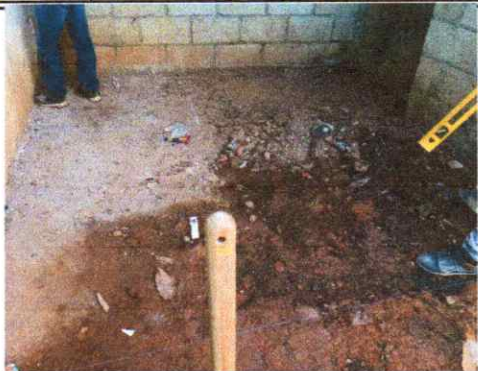
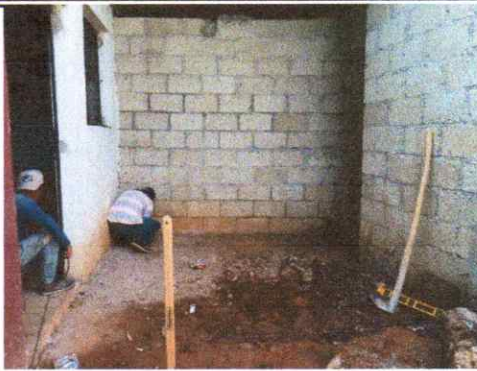
| <p>Foto 7: Compactación de suelo para mejoramiento de piso con concreto</p> | <p>Foto 8: Preparación de área para instalación de pila</p> |

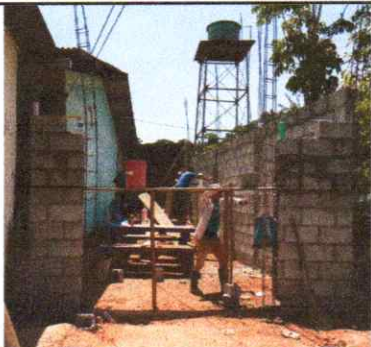
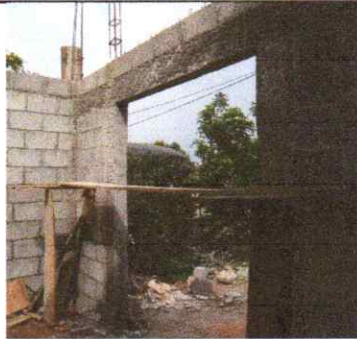
| <p>Foto 9: mejoramiento de muros y columnas para instalación de portón de ingreso</p> | <p>Foto 10: Dintel en acceso a establecimiento finalizado para posterior instalación de portón de metal</p> |

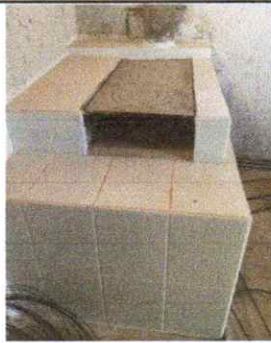
| <p>Foto 11: Columnas fundidas de muro perimetral</p> | <p>Foto 12: Azulejado de estufa</p> |
