SITUACIÓN DEFICIENCIAS DETERMINADAS

PREVIO ☒

| NOMBRE DEL ESTABLECIMIENTO: | INEB TS CASERÍO CHAGÜITÓN, ALDEA CAPUCAL | DIRECCIÓN DEL ESTABLECIMIENTO: | CASERÍO CHAGÜITÓN, ALDEA CAPUCAL |
| CÓDIGO DEL ESTABLECIMIENTO: | 19-09-0816-45 | FECHA: | 27 de mayo de 2,024 |

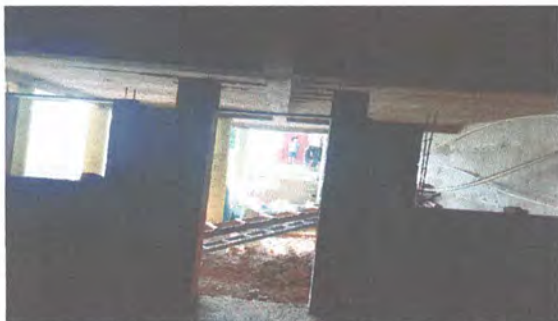
Foto 1: Instalación de ventanas y puerta de metal mas vidrio en la cocina

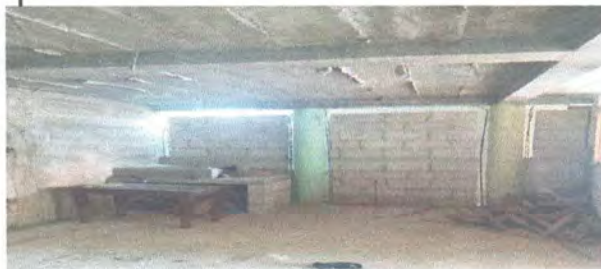
Foto 2: Instalación de piso cerámico en la cocina e instalación de azulejos en el polletón y repello, cernido de paredes.

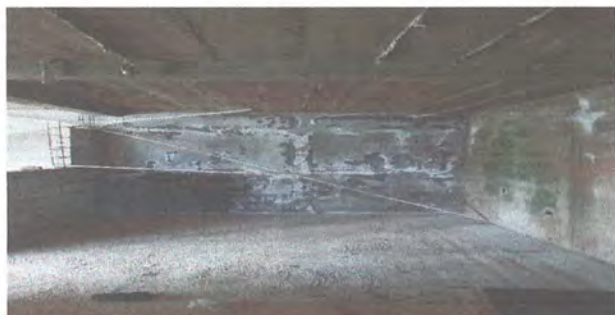
Foto 3: repello y cernido de paredes en la cocina.

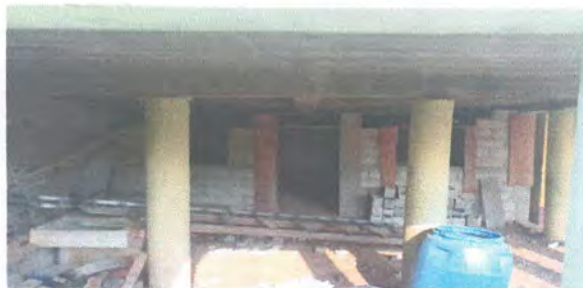
Foto 4: Instalación de piso de torta de concreto y piso cerámico en el comedor.

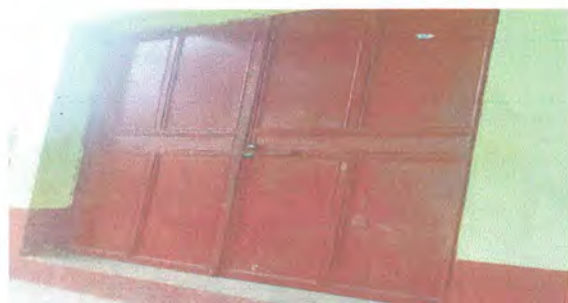
Foto 5: Sustitución de una puerta de metal, por puerta de metal mas vidrio.

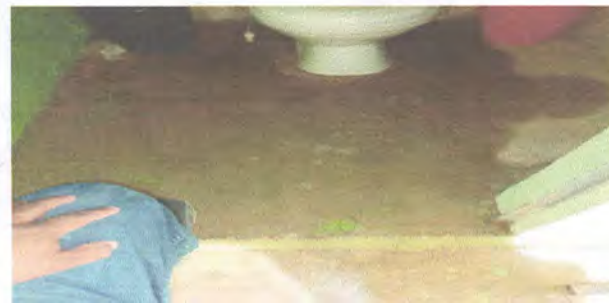
Foto 6: Sustitución de inodoro en mal estado en los servicios sanitarios.

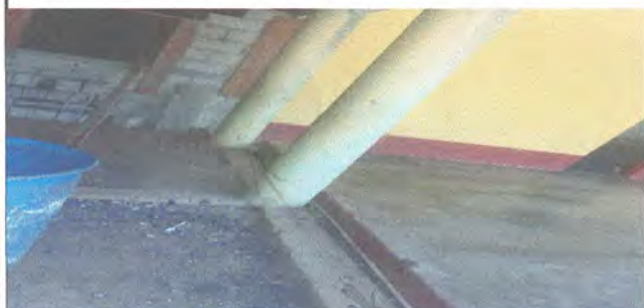
Foto 7: Continuidad de paredes de block, repello y cernido de paredes

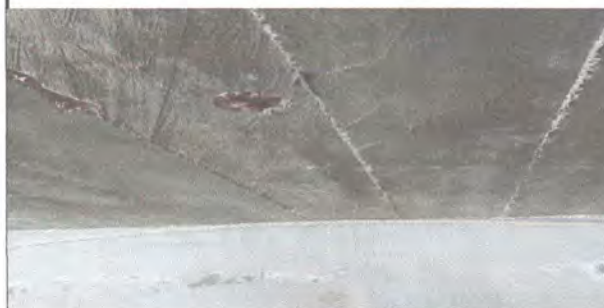
Foto 8: Instalación de lámparas, cableado eléctrico.

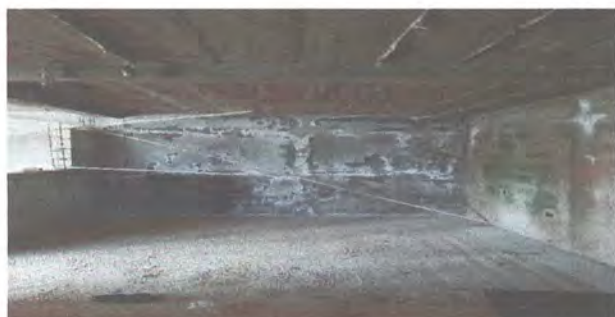
Foto 9: Instalación de tomacorrientes dobles.
