SITUACIÓN DEFICIENCIAS DETERMINADAS

PREVIO ☒

| NOMBRE DEL ESTABLECIMIENTO: | ESCUELA OFICIAL DE PARVULOS ANEZA A EORM | DIRECCIÓN DEL ESTABLECIMIENTO: | CASERÍO EL PROGRESO, ALDEA CAMPANARIO |
| CÓDIGO DEL ESTABLECIMIENTO: | 19-09-1126-42 | FECHA: | 28/05/2024 |

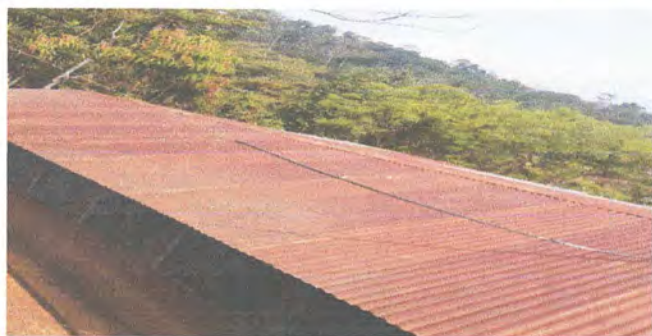
Foto 1: Sustrucción de lámina, por lámina troquelada aluzinc calibre 26.

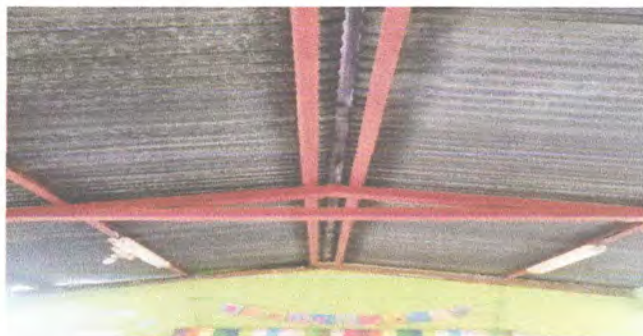
Foto 2: Mantenimiento de estructura: lijado, pimpiado y pintado.

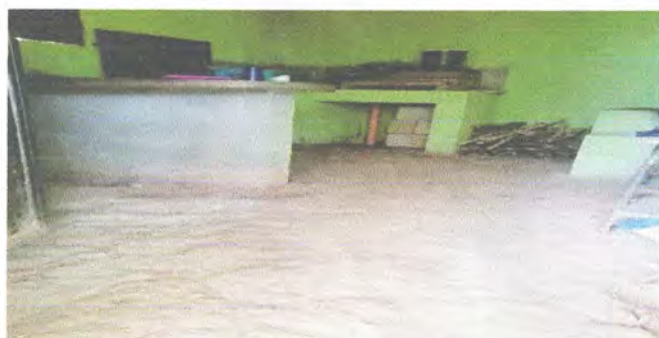
Foto 3: Mejoramiento de Piso de tierra por piso de cemento

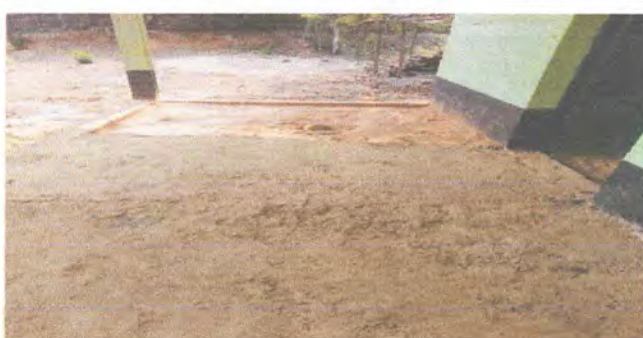
Foto 4: Sustrucción piso cerámico

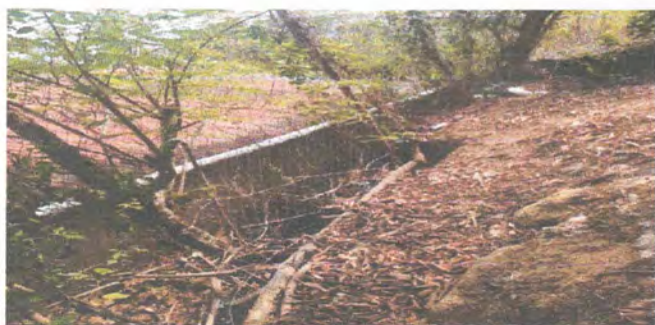
Foto 5: Reparación Muro perimetral de block.

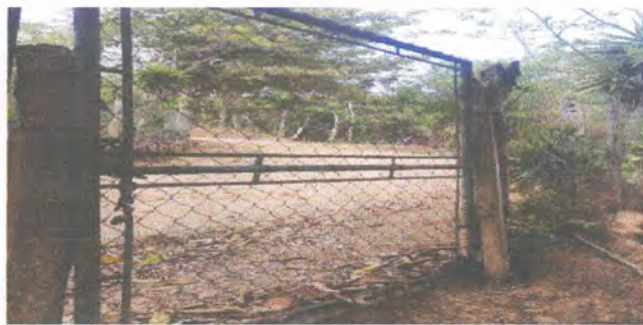
Foto 6: Sustrucción de portón principal.

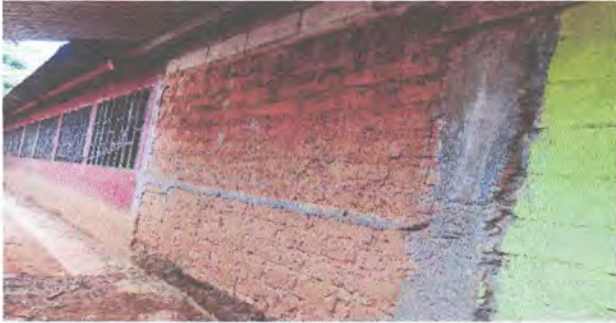
Foto 7: Repello y cernido pared de bodega.

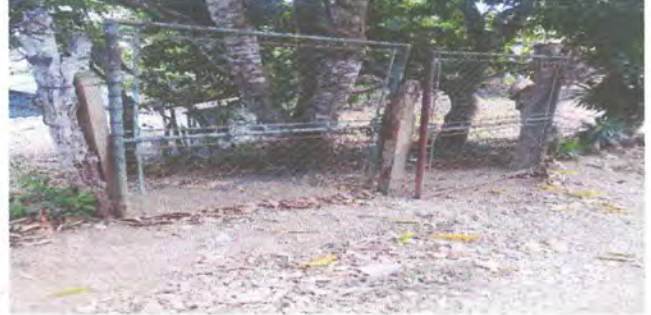
Foto 8: Sustitucion de madera de porton por columna de concreto.
