SITUACIÓN DEFICIENCIAS DETERMINADAS

| NOMBRE DEL ESTABLECIMIENTO: | Núcleo Familiar Educativo para el Desarrollo NUFED No. 492 | DIRECCIÓN DEL ESTABLECIMIENTO: | Aldea Santa Cruz, Huité, Zacapa |
| CÓDIGO DEL ESTABLECIMIENTO: | 19-10-0011-45 | FECHA: | 29/08/2024 |

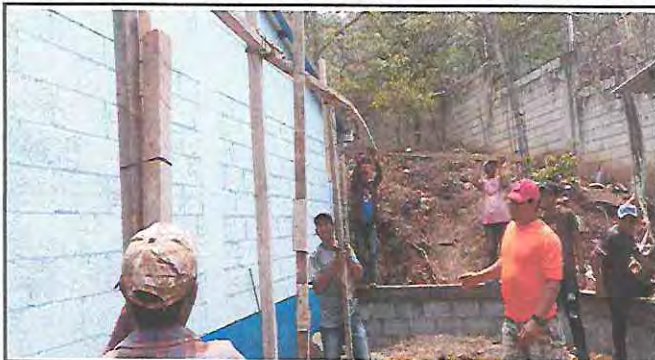
Foto 1: Trabajadores quitando la estructura de madera que se encontraba en malas condiciones.

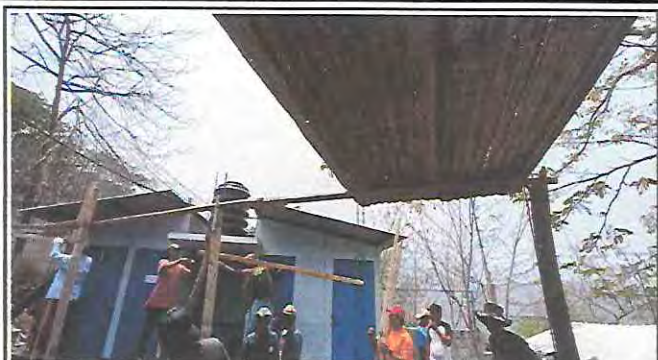
Foto 2: Trabajadores quitando la estructura de madera que se encontraba en malas condiciones.

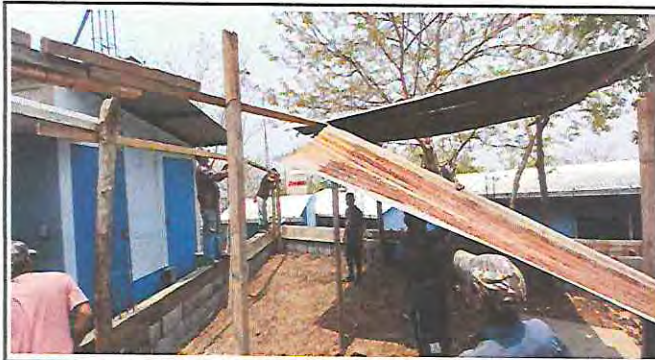
Foto 3: Trabajadores quitando la estructura de madera que se encontraba en malas condiciones.

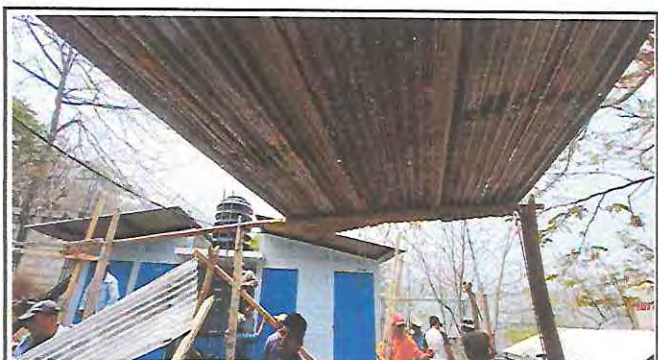
Foto 4: Trabajadores quitando la estructura de madera que se encontraba en malas condiciones.

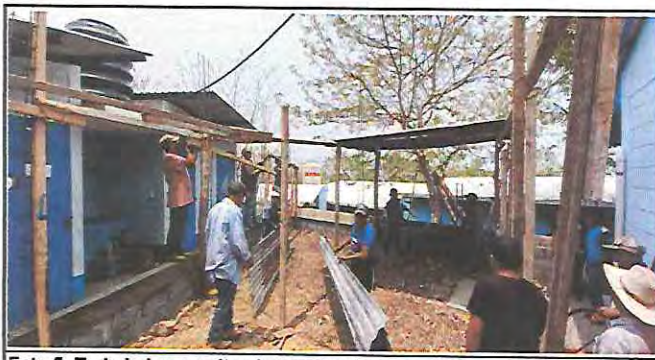
Foto 5: Trabajadores quitando la estructura de madera que se encontraba en malas condiciones.

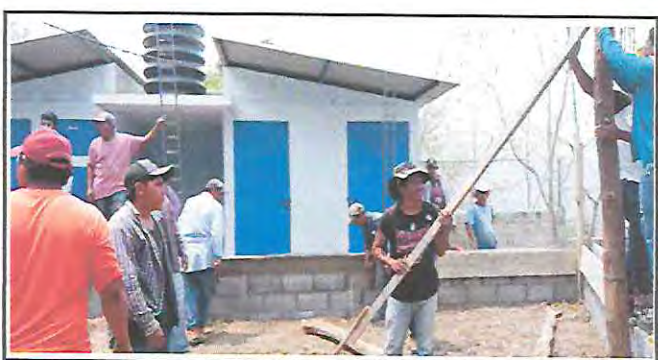
Foto 6: Trabajadores quitando la estructura de madera que se encontraba en malas condiciones.

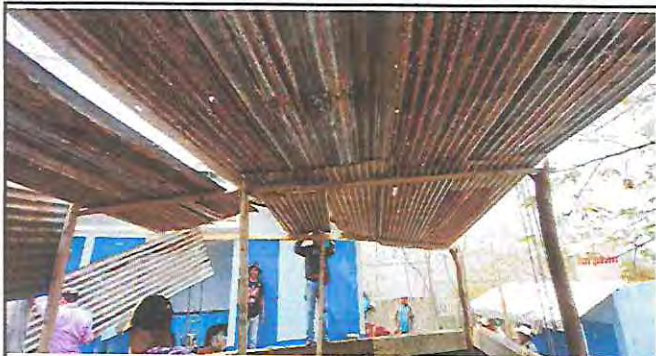
Foto 1: Trabajadores quitando el techo de lámina que se encontraba en malas condiciones.

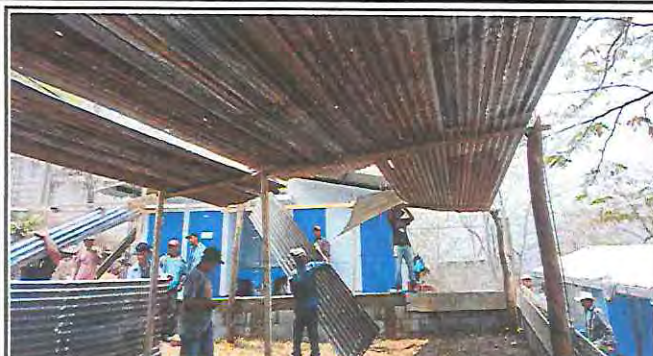
Foto 2: Trabajadores quitando el techo de lámina que se encontraba en malas condiciones.

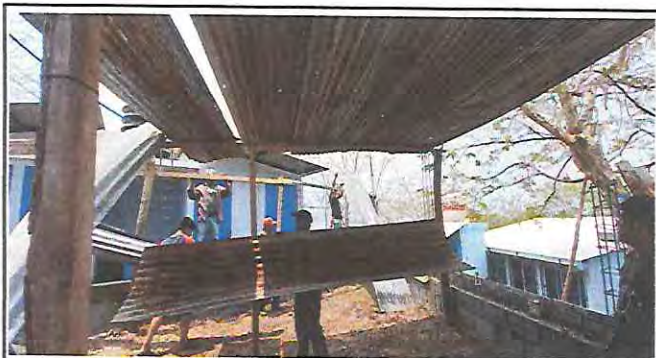
Foto 3: Trabajadores quitando el techo de lámina que se encontraba en malas condiciones.

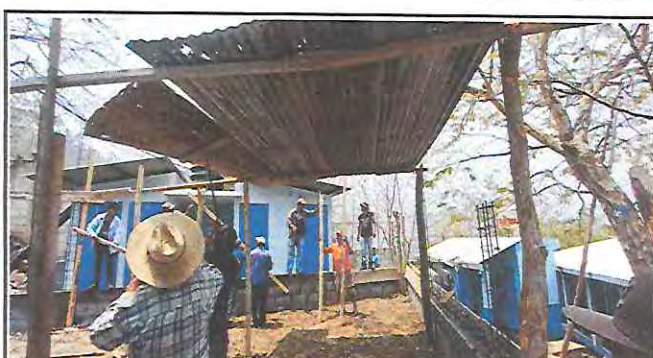
Foto 4: Trabajadores quitando el techo de lámina que se encontraba en malas condiciones.

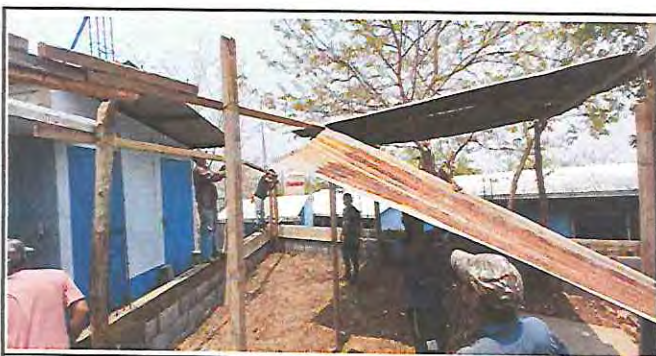
Foto 5: Trabajadores quitando el techo de lámina que se encontraba en malas condiciones.

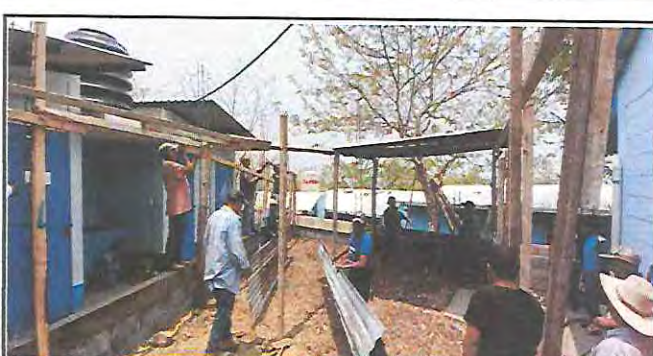
Foto 6: Trabajadores quitando el techo de lámina que se encontraba en malas condiciones.
