REGISTRO FOTOGRÁFICO  
PROGRAMA DE MANTENIMIENTO DE EDIFICIOS ESCOLARES PÚBLICOS

SITUACIÓN DEFICIENCIAS DETERMINADAS

| NOMBRE DEL ESTABLECIMIENTO: | Instituto Nacional de Educación Básica JM, Huité | DIRECCIÓN DEL ESTABLECIMIENTO: | 5ta. Calla 2-94 zona 1, Huité, Zacapa |

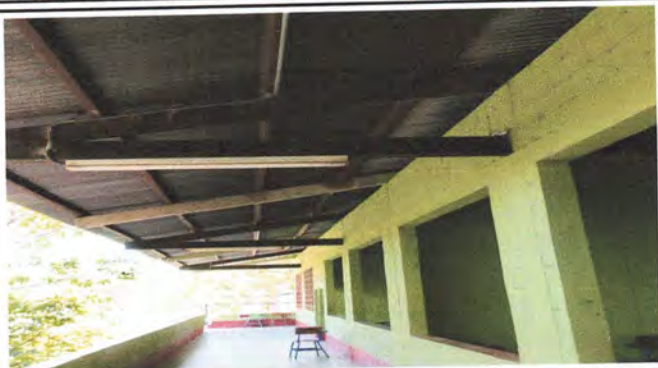
Foto 1: Sustitución de Techo en aulas del segundo nivel con lámina Troquelada calibre 26 legítima

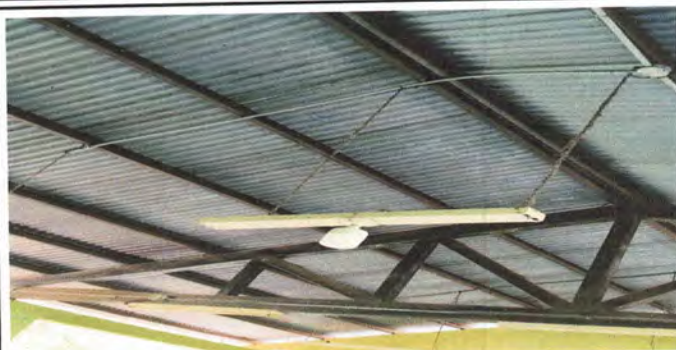
Foto 2: Sustitución de Techo en aulas del segundo nivel con lámina Troquelada calibre 26 legítima

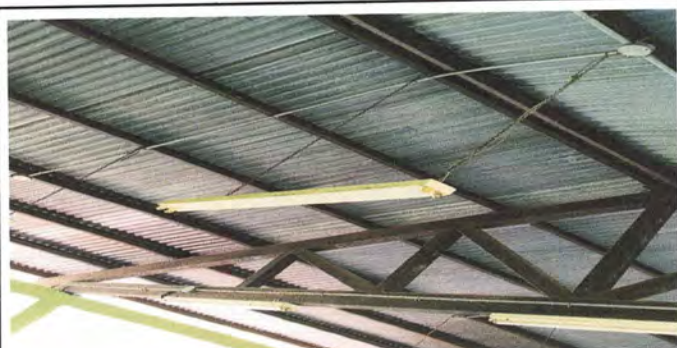
Foto 3: Sustitución de Techo en aulas del segundo nivel con lámina Troquelada calibre 26 legítima

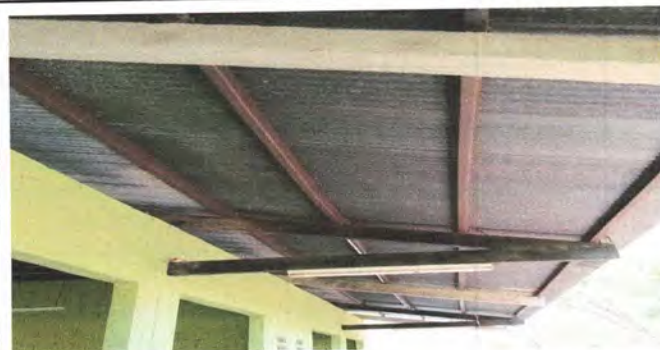
Foto 4: Sustitución de Techo en aulas del segundo nivel con lámina Troquelada calibre 26 legítima

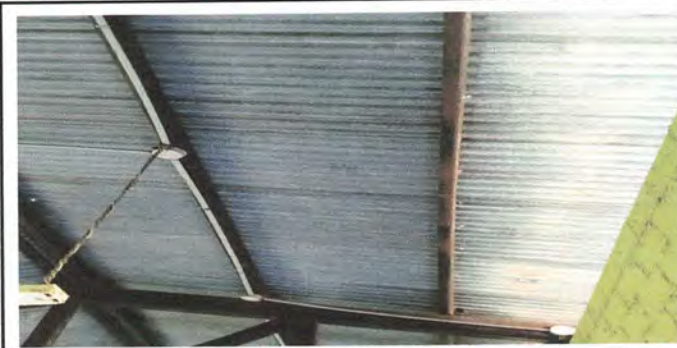
Foto 5: Sustitución de Techo en aulas del segundo nivel con lámina Troquelada calibre 26 legítima

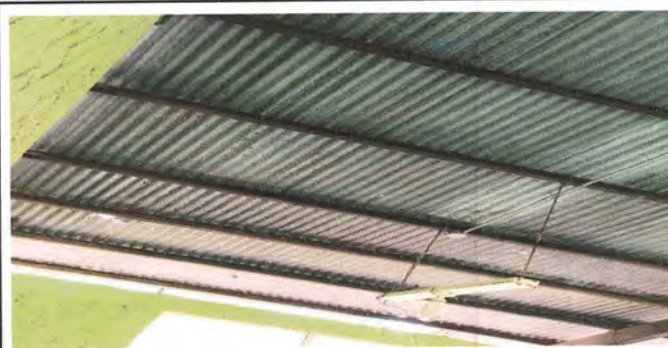
Foto 6: Sustitución de Techo en aulas del segundo nivel con lámina Troquelada calibre 26 legítima

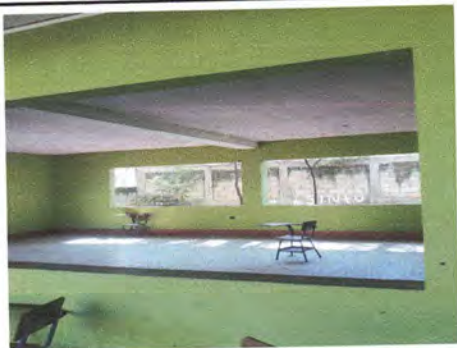
**Foto 1:** En esta imagen se aprecia el aula número 2, Sustitución del cable eléctrico, tomacorrientes e interruptores en planta baja

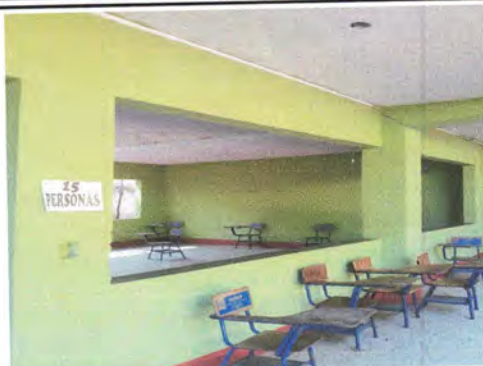
**Foto 2:** En esta imagen se aprecia el aula número 2, Sustitución del cable eléctrico, tomacorrientes e interruptores en planta baja

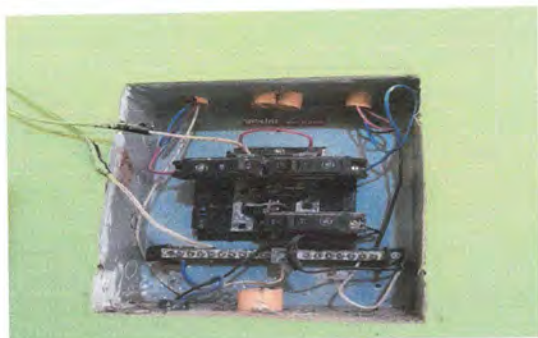
**Foto 3:** En esta imagen se aprecia el aula número 2, Sustitución del cable eléctrico, tomacorrientes e interruptores en planta baja

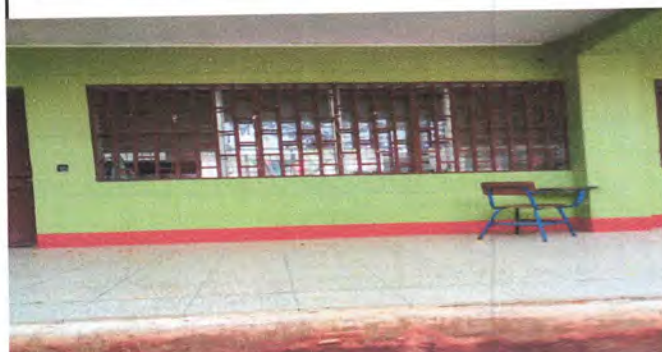
**Foto 4:** En esta imagen se aprecia el aula número 2, Sustitución del cable eléctrico, tomacorrientes e interruptores en planta baja

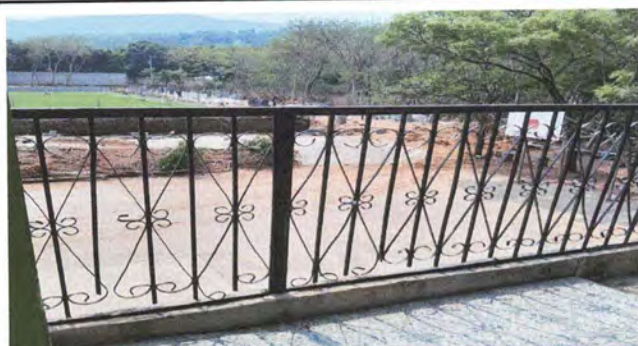
**Foto 5:** En esta imagen se aprecia el el barandal que será reforzado con 4 columnas lijado y pintado

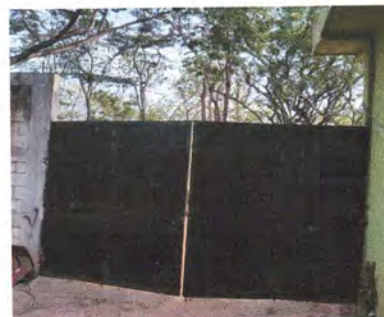
**Foto 6:** En esta fotografía se aprecia el porton que será Reparado, pintado e instalación
