REGISTRO FOTOGRÁFICO  
PROGRAMA DE MANTENIMIENTO DE EDIFICIOS ESCOLARES PÚBLICOS

SITUACIÓN DEFICIENCIAS DETERMINADAS

| NOMBRE DEL ESTABLECIMIENTO: | CEIN PAIN ALDEA SAN JUAN | DIRECCIÓN DEL ESTABLECIMIENTO: | ALDEA SAN JUAN |
| CÓDIGO DEL ESTABLECIMIENTO: | 19-11-0004-42 | FECHA: | 12-11-2,024 |

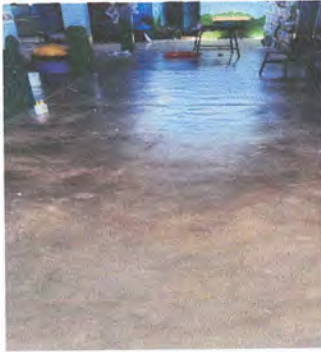
Foto1: INSTALACION DE PISO CERAMICO MATE DE ALTA RECISTENCIA DE PEI 4.

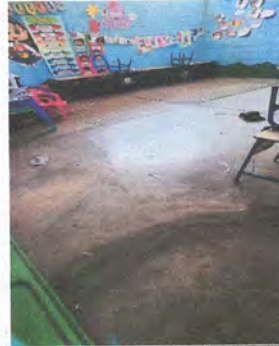
Foto 2: INSTALACION DE PISO CERAMICO MATE DE ALTA RECISTENCIA DE PEI 4.

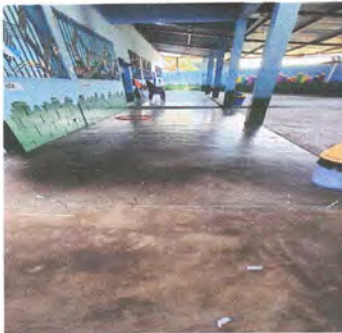
Foto 3: INSTALACION DE PISO CERAMICO MATE DE ALTA RECISTENCIA DE PEI 4.

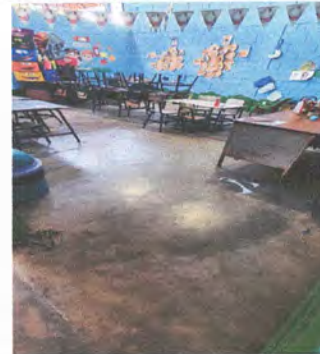
Foto 4: INSTALACION DE PISO CERAMICO MATE DE ALTA RECISTENCIA DE PEI 4.

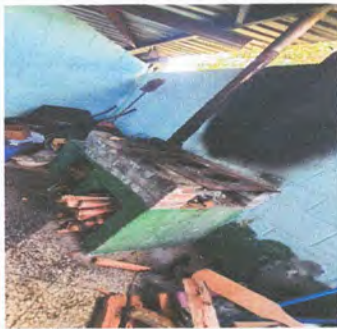
FOTO 5. SUATITUCION DE ESTUFA RURAL COMPLETA INCLUYE CHIMENEA Y

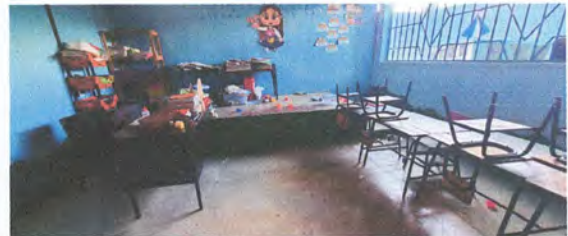
FOTO 6. DOMOLICION DE ESEENARIO DE CONCRETO

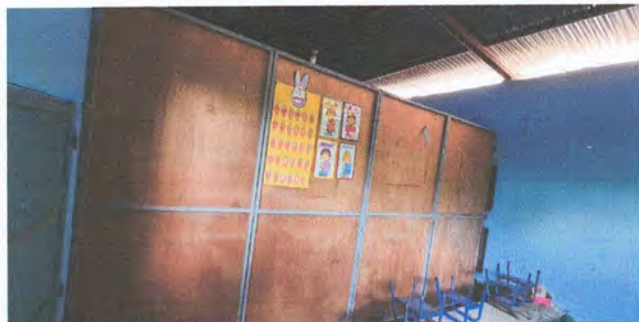
FOTO 7: MEJORAMIENTO PREFABRICADO DE PLANCHAS DE CEMENTO.

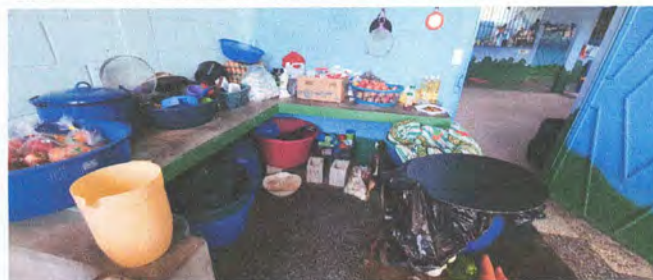
FOTO 8: INSTALACION DE AZULEJO EN MUEBLE DE CONCRETO.
