SITUACIÓN DEFICIENCIAS DETERMINADAS

| NOMBRE DEL ESTABLECIMIENTO: | CENTRO OFICIAL DE PREPRIMARIA BILINGÜE ANEXO A E | DIRECCIÓN DEL ESTABLECIMIENTO: | ALDEA SECOCPUR |
| CÓDIGO DEL ESTABLECIMIENTO: | 16-01-0008-41 | FECHA: | 6/10/2025 |

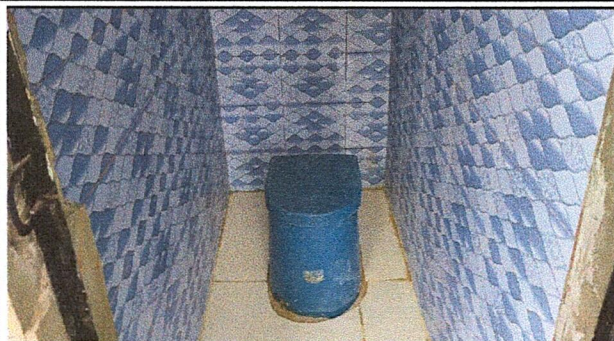
Foto 1: IMPERMEABILIZACIÓN DE LOSA (SANITARIOS)

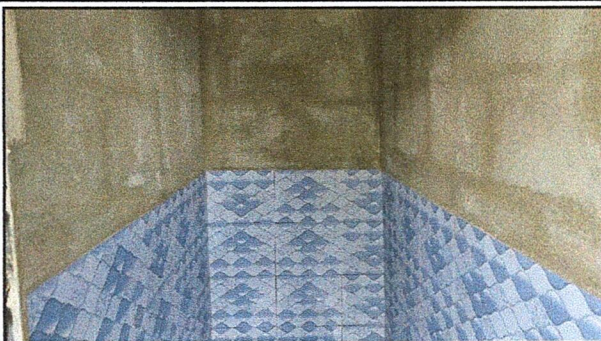
Foto 2: IMPERMEABILIZACIÓN DE LOSA (SANITARIOS)

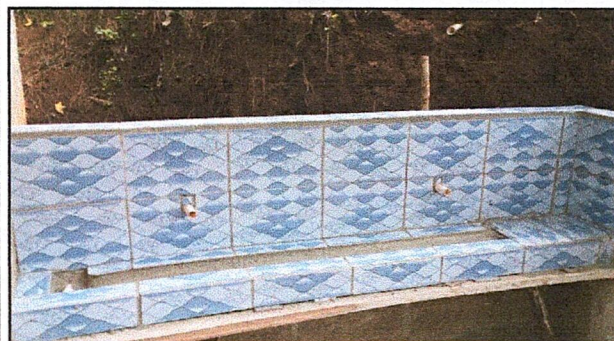
Foto 3: IMPERMEABILIZACIÓN DE LOSA (SANITARIOS)

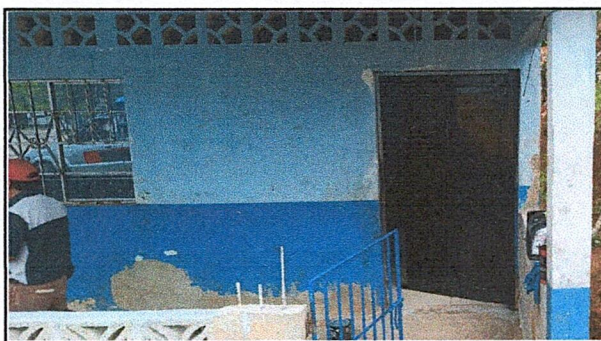
Foto 4: REPARACIÓN DE PUERTAS

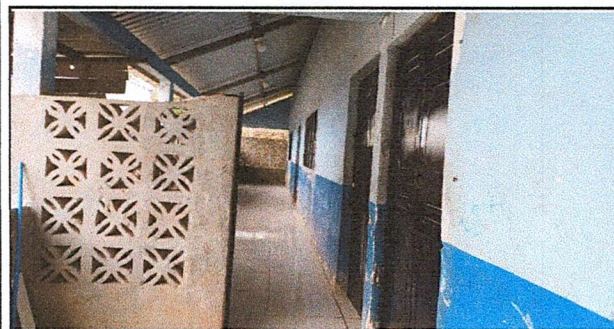
Foto 5: REPARACIÓN DE PUERTAS

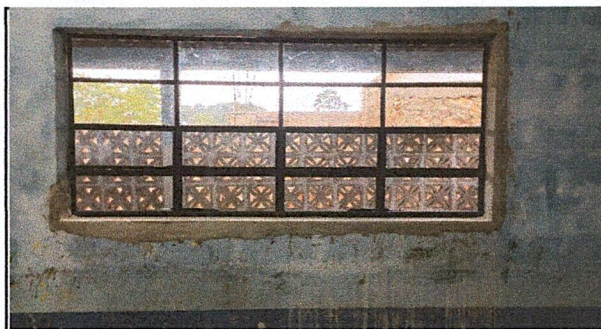
Foto 6: SUSTITUCIÓN DE VENTANAS

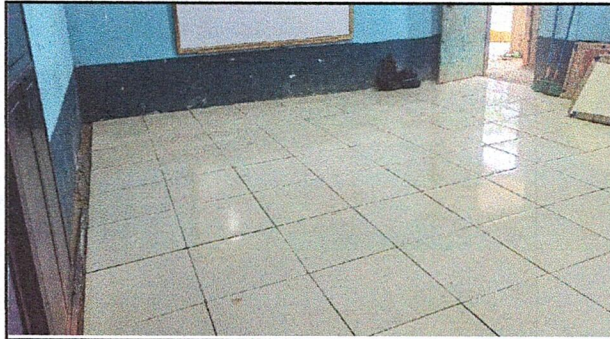
FOTO 7: SUSTITUCIÓN DE PISO

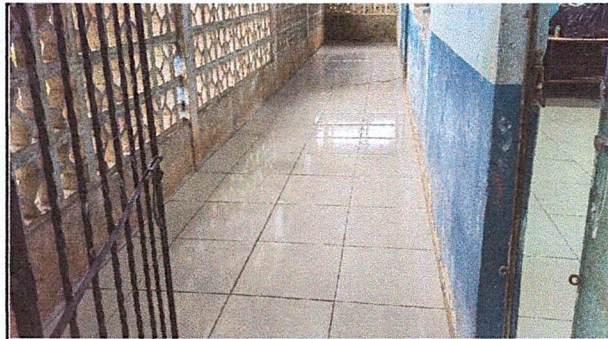
Foto 8: SUSTITUCION DE PISO

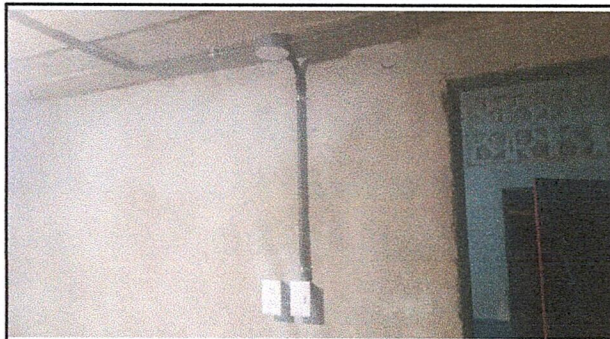
Foto 9: REPARACION DEL SISTEMA ELECTRICO

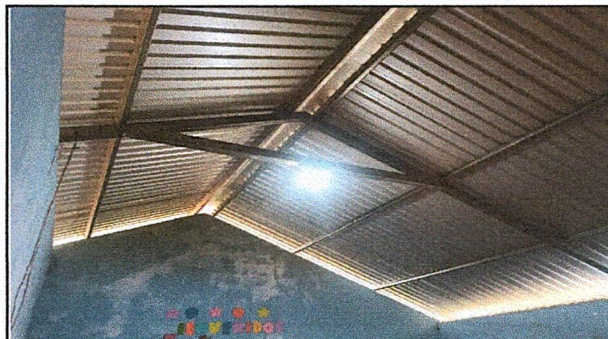
Foto 10: REPARACION DEL SISTEMA ELECTRICO

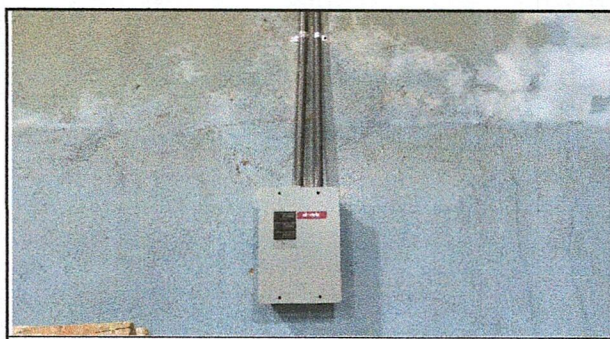
Foto 11: REPRACION DEL SISTEMA ELECTRICO

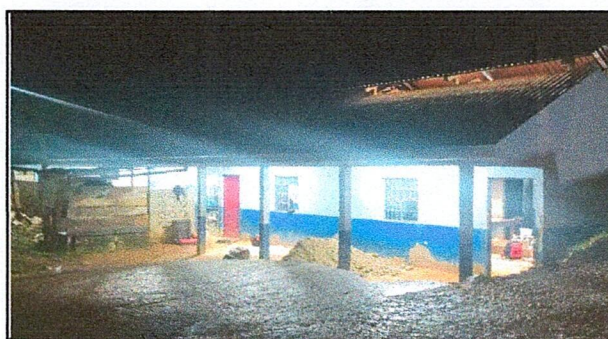
Foto 12: REPARACION DEL SISTEMA ELECTRICO

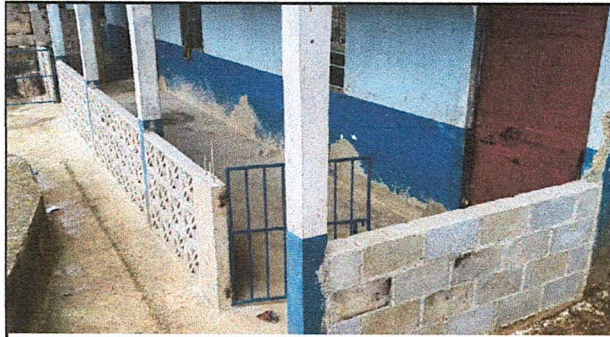
Foto 13: Colocación de celosía el contorno del corredor de la cocina

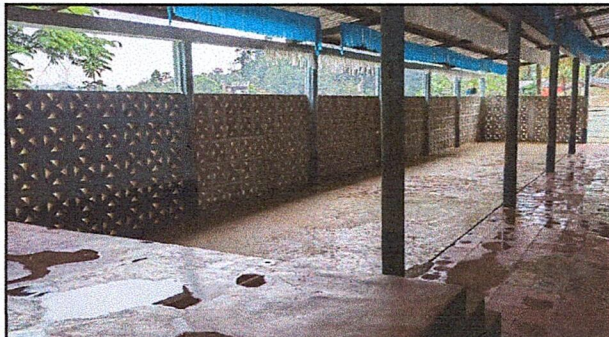
Foto 14: Colocación de celosía el contorno del corredor del modulo de la escuela.

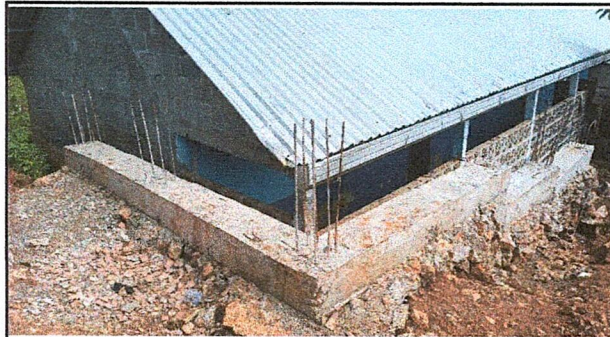
Foto 15: Reparación de muro de contención

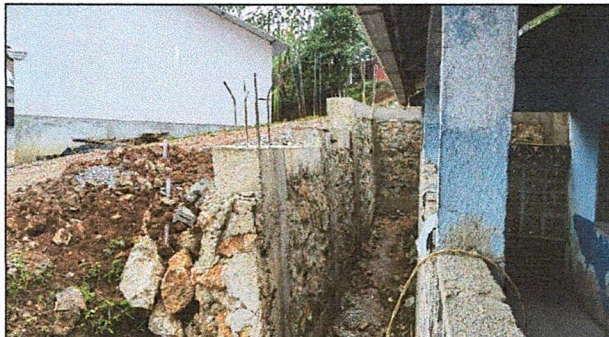
Foto 16: Reparación de muro de contención

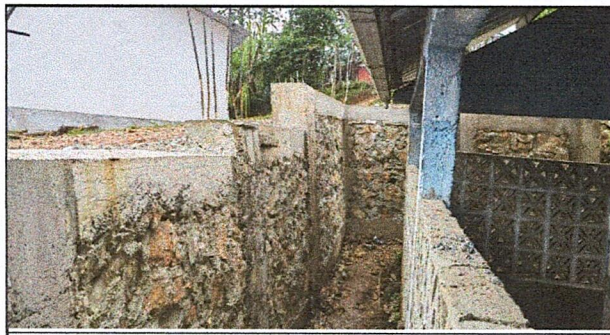
Foto 17: Reparación de muro de contención

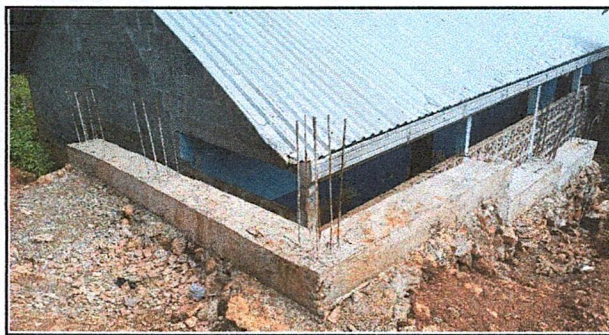
Foto 18: Reparación de muro de contención
