## SOLICITUD DE MANTENIMIENTO PREVENTIVO Y CORRECTIVO DE EDIFICIOS ESCOLARES PÚBLICOS

| NOMBRE DEL ESTABLECIMIENTO: | Escuela Oficial Rural Mixta | DIRECCIÓN DEL ESTABLECIMIENTO: | Aldea Sacanaix |
| CÓDIGO DEL ESTABLECIMIENTO: | 16-01-0123-43 | FECHA: | 28/05/2025 |

# REGISTRO FOTOGRÁFICO PROGRAMA DE MANTENIMIENTO DE EDIFICIOS ESCOLARES PÚBLICOS

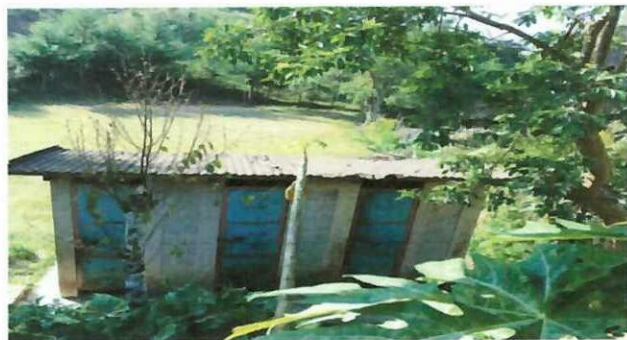
Foto 1: Sustrucción de cubierta de lámina en sanitarios debido a deterioro y mal estado

| No. | * RENGLONES DE TRABAJO | UNIDAD DE MEDIDA | CANTIDAD | PRECIO UNITARIO ESTIMADO | SUBTOTAL Q. |
|---|---|---|---|---|---|
| 1 | <b>CUBIERTA DE LAMINA</b> | | | | |
| 1.1 | Sustitucion de lamina, por lamina troquelada aluzinc calibre 26 de 14 pies | Unidad | 20 | Q340.00 | Q6,800.00 |

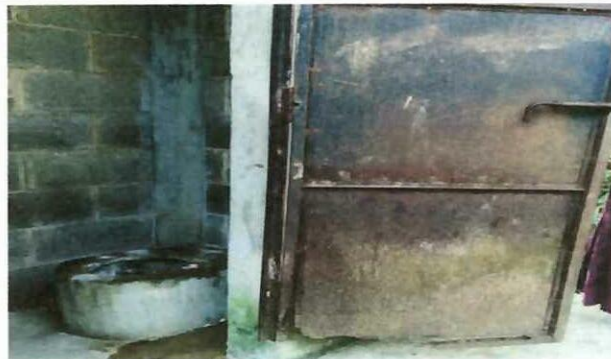
Foto 2: Sustrucción de puertas de sanitarios debido a deterioro del metal.

| No. | * RENGLONES DE TRABAJO | UNIDAD DE MEDIDA | CANTIDAD | PRECIO UNITARIO ESTIMADO | SUBTOTAL Q. |
|---|---|---|---|---|---|
| 3 | <b>PUERTAS DE METAL</b> | | | | |

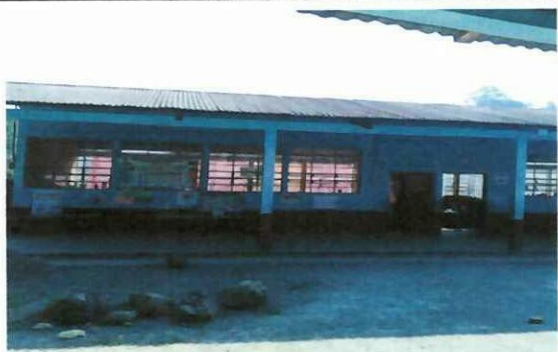
Foto 3: Sustrucción de puerta en aula que no cierra correctamente.

| DESCRIPCIÓN Y CANTIDAD DE TRABAJOS | | | | | |
|---|---|---|---|---|---|
| 7.4 | Elaboracion de puertas | Unidad | 4 | Q800.00 | Q3,200.00 |

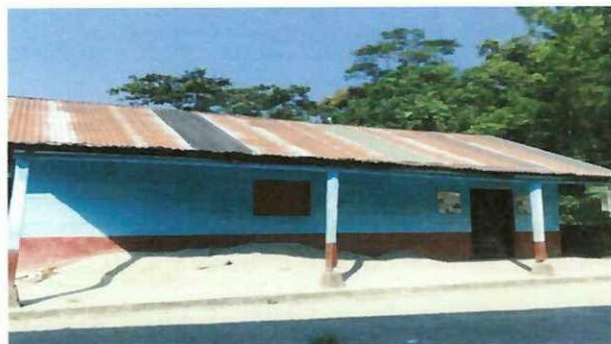
Foto 4: Sustrucción de cubierta de lámina en aula debido a mal estado y sustrucción de estructura de madera por estructura metálica en techo.

| No. | * RENGLONES DE TRABAJO | UNIDAD DE MEDIDA | CANTIDAD | PRECIO UNITARIO ESTIMADO | SUBTOTAL Q. |
|---|---|---|---|---|---|
| 2 | <b>ESTRUCTURA DE TECHO</b> | | | | |
| 2.1 | Costaneras galv. Chapa 18 | Unidad | 22 | Q225.00 | Q4,950.00 |

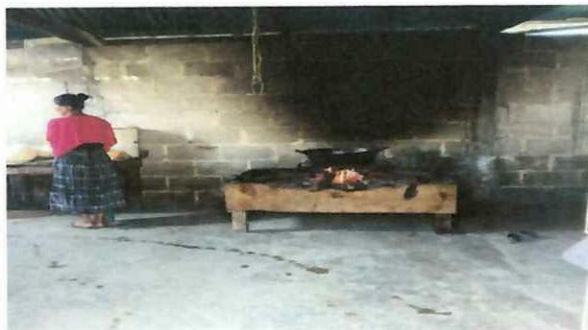
Foto 5: Sustrucción de polletón de madera por fundición de concreto

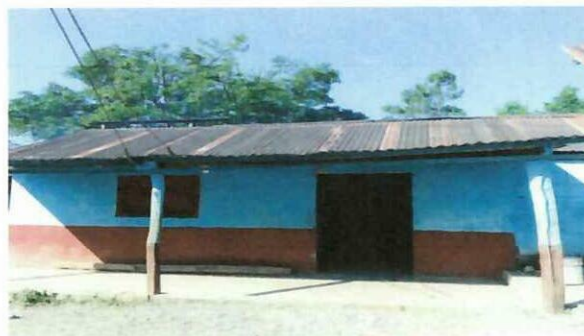
Foto 6: Sustrucción de postes de madera por metal para sostener la cubierta de techo.

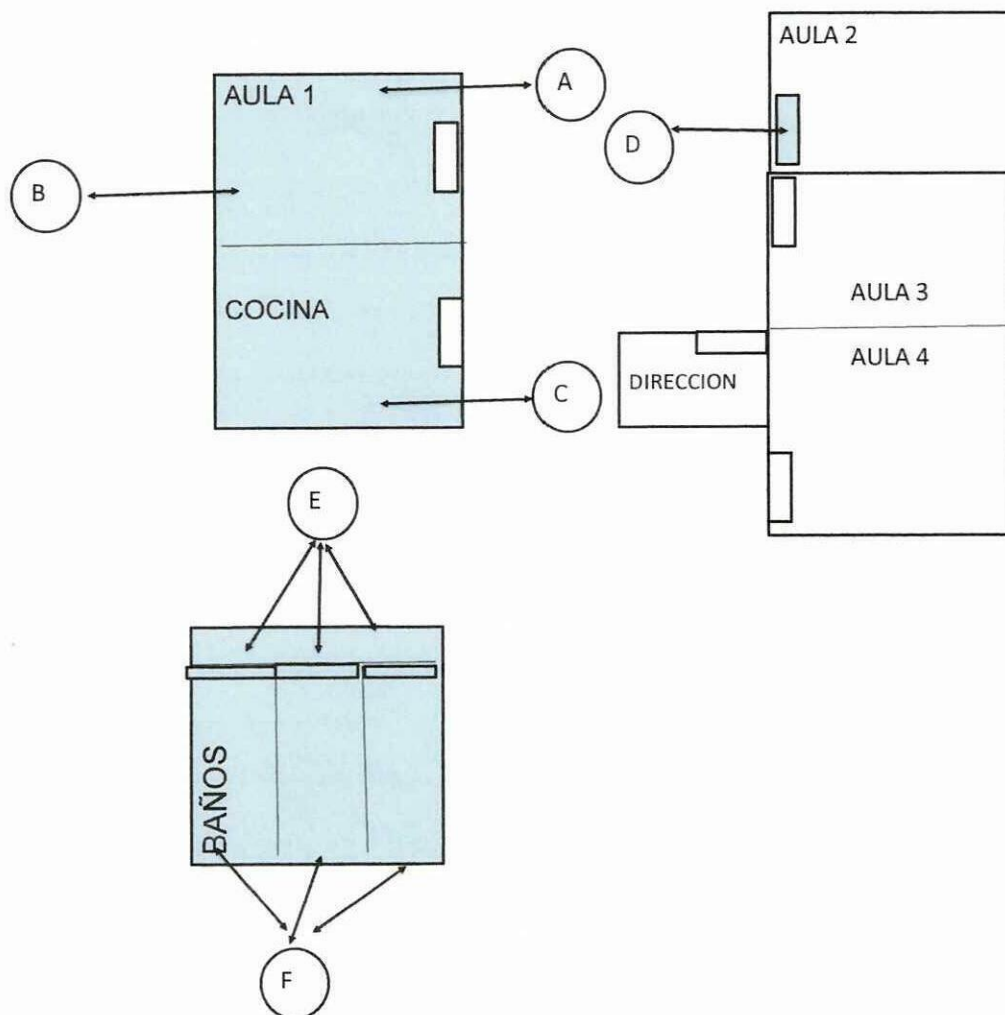
**BOSQUEJO**

A: PAREDES B: TECHO C: TECHO, FUNDICION DE POLLETON, MESA DE CONCRETO Y LAVADO. D: 1 PUERTA. E: 3 PUERTAS. F: TECHO
