REGISTRO FOTOGRÁFICO  
PROGRAMA DE MANTENIMIENTO DE EDIFICIOS ESCOLARES PÚBLICOS

| NOMBRE DEL ESTABLECIMIENTO: | INEB ADSCRITO A INSTITUTO 'EMILIO ROSALES PO | DIRECCIÓN DEL ESTABLECIMIENTO: | 3A AVE 6-23 ZONA 11 |
| CÓDIGO DEL ESTABLECIMIENTO: | 16-01-0135-45 | FECHA: | 28/02/2025 |

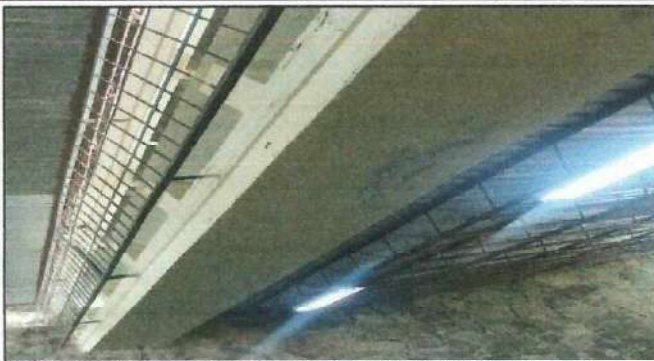
Foto 1: Canales de concreto en el área de artes industriales y hogar afectados por filtraciones de agua, es necesario resanarlos con azulejos en la parte exterior y repellandolos nuevamente donde corresponda.

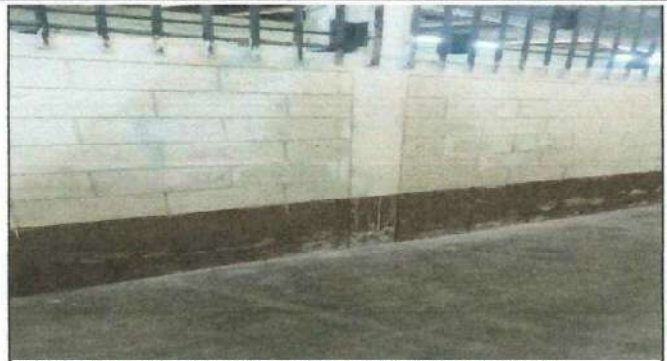
Foto 2: La paredes del salón de artes industriales se encuentra deteriorada por las constantes filtraciones de agua por lo que se deben rezanar los blocs según corresponda.

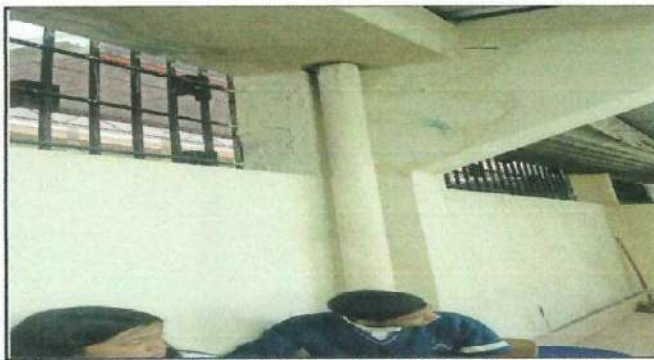
Foto 3: Las paredes internas del salón de artes industriales ha sufrido daños por lo cual deben ser restauradas con nuevos repellos y cernido en paredes.

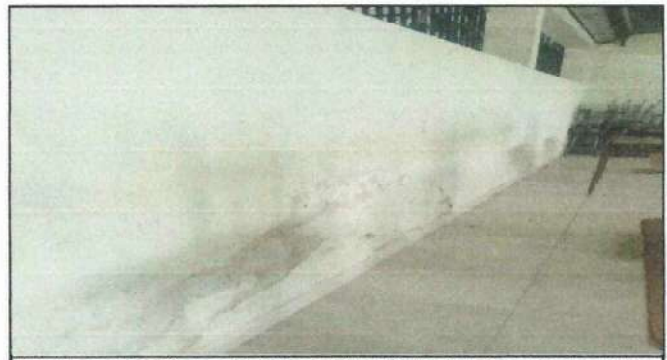
Foto 4: Paredes internas de aulas del área de laboratorios dañadas por los años del edificio, las cuales es necesarios que se restauren con los acabados que corresponda.

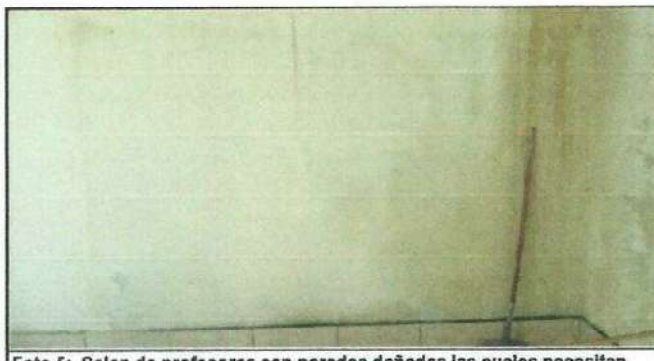
Foto 5: Salon de profesores con paredes dañadas las cuales necesitan ser restauradas en una de sus paredes con los acabados que correspondan.

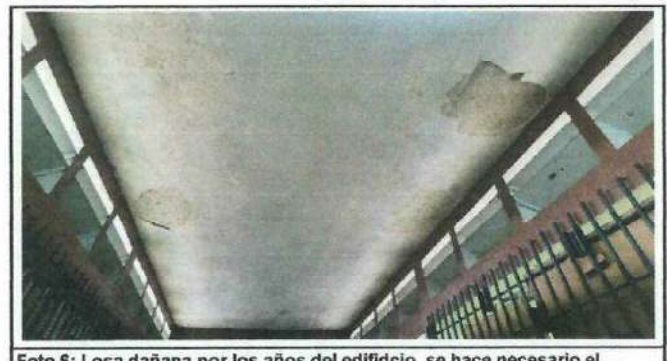
Foto 6: Losa dañana por los años del edificio, se hace necesario el remozamiento con impermeabilizantes.
