SITUACIÓN DEFICIENCIAS DETERMINADAS

| DEPARTAMENTO: | ALTA VERAPAZ | MUNICIPIO: | COBÁN |
| NOMBRE DEL ESTABLECIMIENTO: | COPB ANEXO A EORM | DIRECCIÓN DEL ESTABLECIMIENTO: | ALDEA SAN MARCOS |
| CÓDIGO DEL ESTABLECIMIENTO: | 16-01-0175-41 | FECHA: | 28 DE FEBRERO |

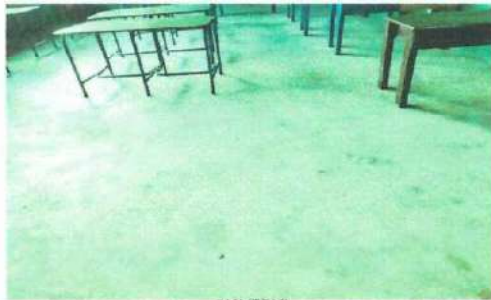
Foto 1: SUSTITUCIÓN DE PISO ALISADO DE CEMENTO CON PISO CERÁMICO PARA UN AULA.

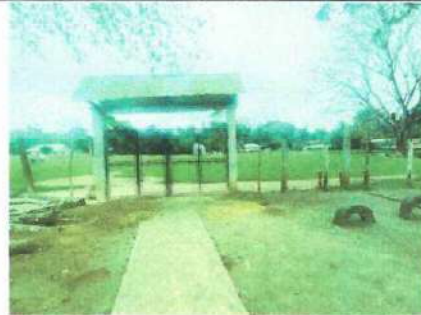
Foto 2: ESTRUCTURA DE CIRCULACIÓN EN MAL ESTADO.

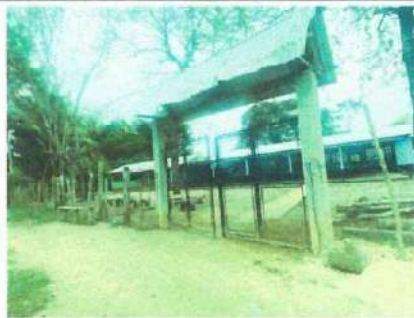
Foto 3: PARTE FRONTAL DE LA CIRCULACIÓN DEL ESTABLECIMIENTO SE REQUIERE SUSTITUCIÓN DE MALLA.

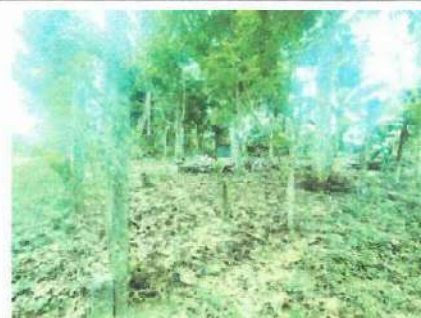
Foto 4: VISTA TRASERA DEL DETERIORO DE LA CIRCULACIÓN DEL ESTABLECIMIENTO, SE REQUIERE SUSTITUCIÓN DE COLUMNAS Y MALLA EN MAL ESTADO.

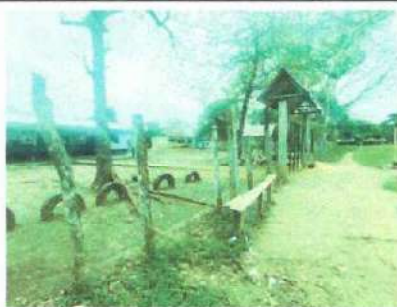
Foto 5: MEJORAMIENTO DE LA CIRCULACIÓN PARA EL DEBIDO CUIDADO DE LOS ALUMNOS POR ANIMALES QUE IRRUMPEN Y ARRUIANAN LOS BAÑOS.
